**EKOLOGICKÝ STAV VODNÍCH TOKŮ  
V URBANIZOVANÝCH ÚZEMÍCH.  
MODELOVÁ STUDIE POVODÍ ROKYTKY**

(diplomová práce)

**ECOLOGICAL CONDITION OF STREAMS  
IN URBAN AREAS.**

**CASE STUDY OF THE ROKYKA BASIN**

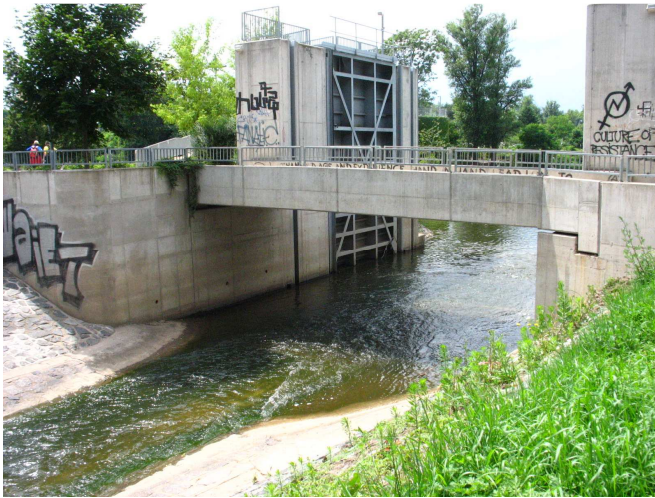
**Obr. 5 Protipovodňová vrata při ústí Rokytky**

Rokytky je pravostranný přítok Vltavy, do které ústí v Praze-Libni v nadmořské výšce 180 m n. m. Svou délkou 36,2 km se jedná o nejdelší pražský tok - na území Prahy dosahuje délky 29,8 km. Pramení jihovýchodně od Říčán u obce Tehovec ve výšce 453 m n. m. Potok ústí u Libeňských přístavů pod Libeňským zámekem do slepého ramene Vltavy při 48. říčním kilometru (ř. km). V místech, kde Rokytky ústí do Vltavy, bylo po povodních v roce 2002 postaveno protipovodňové opatření (Obr. 5) chránící před velkými průtoky hlavní město.

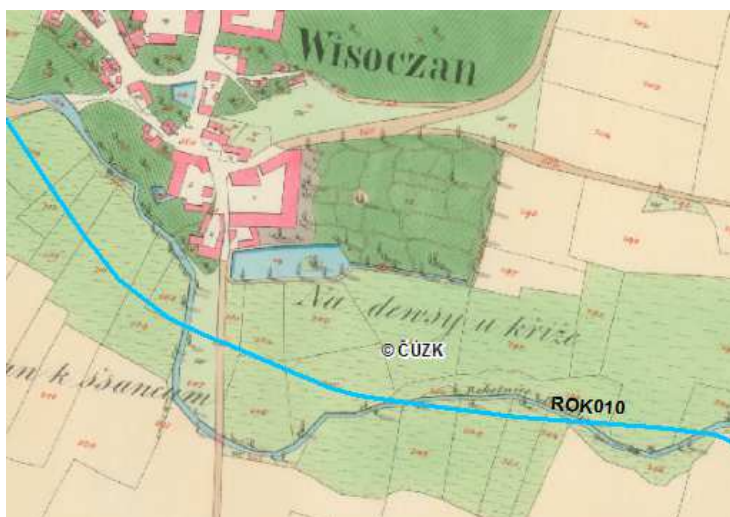
Obr. 10 ukazuje příklad napřímeného toku ve Vysočanech ve srovnání s historickou mapou z roku 1842, konkrétně na podkladu císařských otisků Stabilmního katastru. V té době také například do Počernického rybníka přitékalo více ramen Rokytky, které jsou dnes vedeny jedním korytem.

**Obr. 10** Příklad napřímení úseku ROK010, na mapě je říčka „Roketnice“

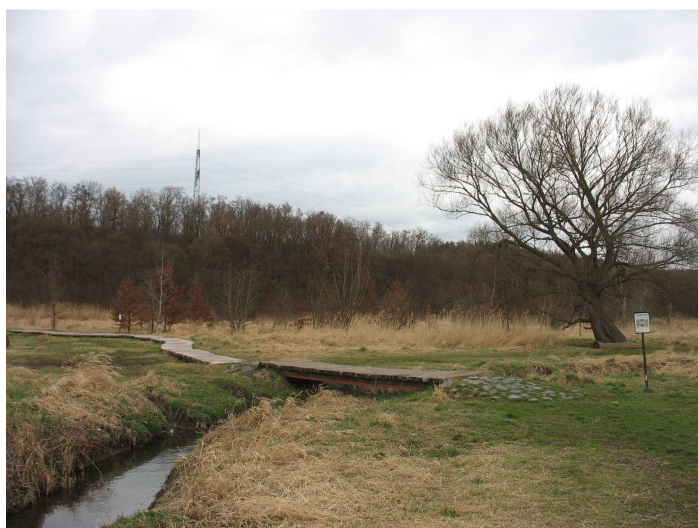
**Obr. 11 Suchý poldr Čihadla**  
Zdroj: foto vlastní, březen 2014

Současnou podobu poldru ukazuje Obr. 11 a Obr. 12. Pozůstatek předchozího koryta Rokytky představuje pás stromů. Na Obr. 13 je zakreslena změna tras koryt Rokytky, Svěpravického a Hostavického potoka v prostoru suchého poldru Čihadla. Rozliv stoleté vody v poldru je znázorněn na Obr. 14. Pro detailnější technické zákresy odkazují na materiály správce toku na webových stránkách (Lesy HMP, 2014). Tamtéž se také nachází Zpráva o povodni z června 2013 na vodním toku Rokytky, stručně shrnutá v kapitole 6.

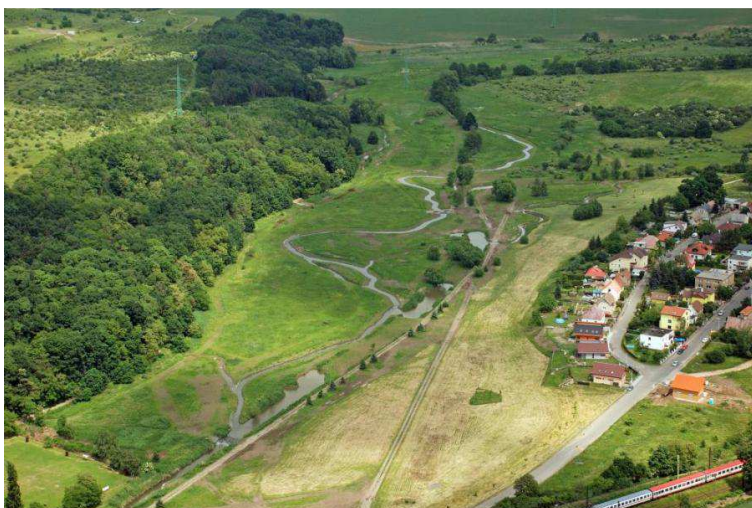
**Obr. 12 Revitalizovaný úsek suchého poldru Čihadla**  
Zdroj: Lesy HMP (2014)

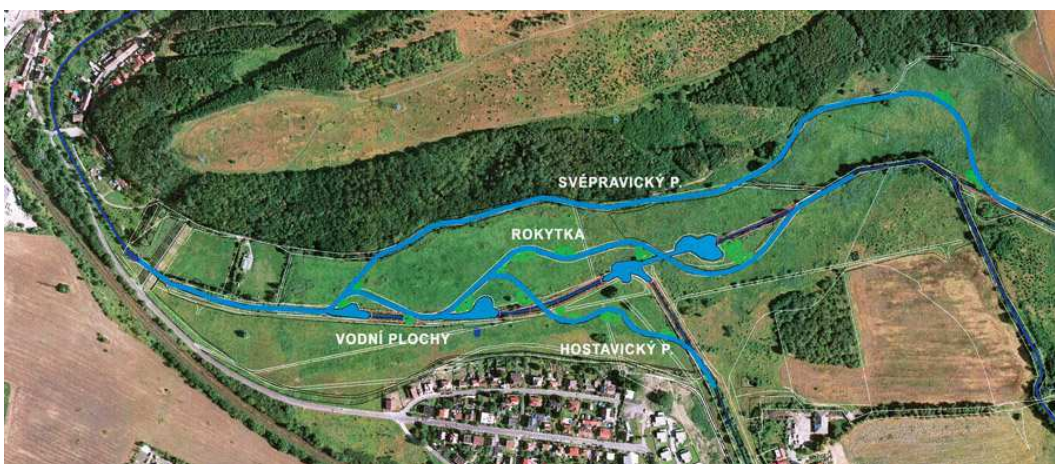
**Obr. 13 Zákres změny trasy toků v revitalizovaném úseku suchého poldru Čihadla**  
Měřítko přibližně 1:10000  
Zdroj: Lesy HMP (2014)

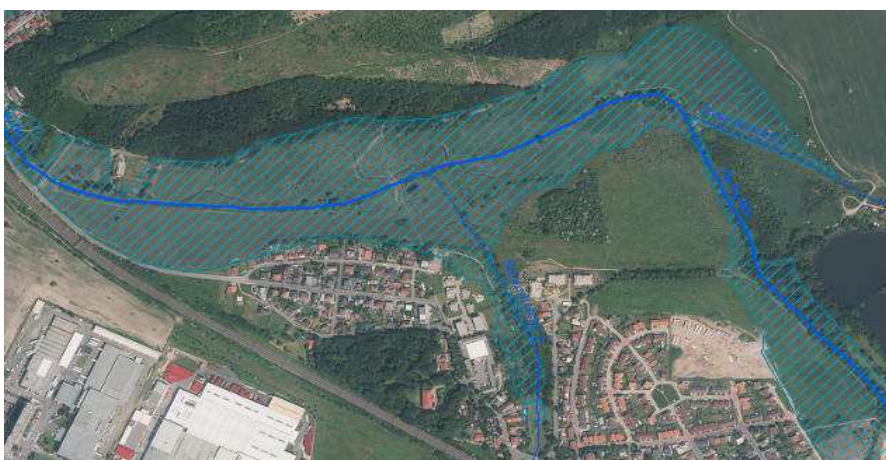
**Obr. 14 Rozliv 100leté vody v suchém poldru Čihadla**  
Vpravo patrná struktura vznikající zástavby. Měřítko přibližně 1:10000  
Zdroj: DIBAVOD, WMS ČUZK (snímkování z roku 2013)

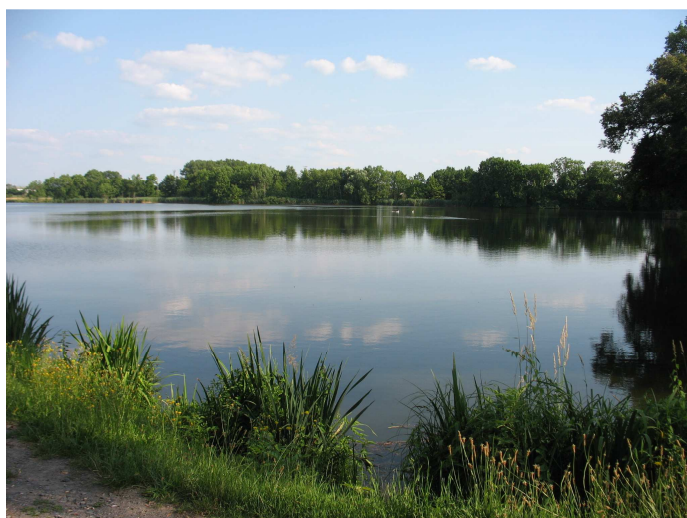
**Obr. 15 Počernický rybník**

Tento rybník ležící na toku Rokytky na východním okraji Dolních Počernic je s plochou 19,4 ha největším pražským rybníkem (Obr. 15). Jeho historie začíná patrně už ve 14. – 15. století. V dnešní podobě je však znám až od počátku 19. století. Z vodohospodářského hlediska se jedná o nejvýznamnější rybník v povodí Rokytky, který má zejména retenční a krajínotvornou funkci (Stavebnictví, 2007).

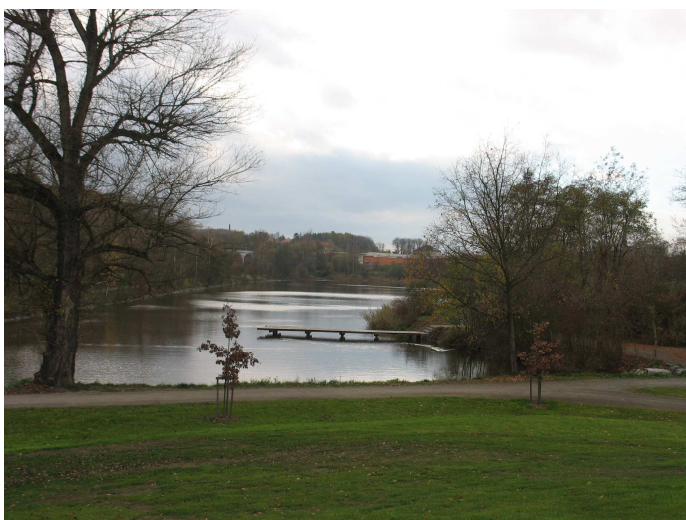
**Obr. 17 Hořejší rybník**

Hořejší rybník (Obr. 17) v pražském Hloubětíně patří k historickým pražským rybníkům a je zanesen již na mapách z roku 1840. Původně byl postaven jako rybník průtočný, tedy přímo protékaný Rokytkou. Rybník sloužil k rybochovným účelům a jako zásobárna vody pro nedaleký Kejřův mlýn. Plocha rybníka dnes zaujímá plochu přes 4 ha a objem nádrže činí 65 tisíc m<sup>3</sup>. Koryto Rokytky sice vede podél rybníka (boční typ nádrže), ale pouze proto, že zde bylo vybudováno pokusné vodní dílo propustného zařízení. V 60. letech bylo na rybníku zřízeno koupaliště, brzy bylo ovšem zrušeno (Broncová, 1997).

Během roku 2012 proběhla revitalizace rybníka. Z Hořejšího rybníka a přilehlé části Rokytky bylo odtěženo 25 tisíc m<sup>3</sup>, betonové opevnění břehů bylo v celé délce odstraněno a nahrazeno kamenným záhozem (Lesy HMP, 2014). V okolí rybníka vzniká nová zástavba, a mj. proto se přistupuje k revitalizaci prostoru. Prozatím byla vytvořena vyvýšenina s roztroušenou vegetací v blízkosti hráze. V současné době ještě dochází k úpravě koryta Rokytky pod Hořejším rybníkem. Byly zrušeny nefunkční jezy, betonové zbytky v korytě jsou nahrazovány dlouhými balvanitými skluzy, které diverzifikují vodní prostředí, na březích dominuje kámen (Obr. 18, Obr. 19, Obr. 20). Dno bylo ponecháno přírodní, s mozaikovitě usazenými kameny a kamennými prahy. Bylo tak vybudováno přírodě blízké a zároveň stabilní koryto potoka. Zároveň v oblasti mezi větvením ramen má vzniknout nová upravená plocha navazující na novou vyvýšeninu. Plocha původní zarostlé skládky bude urovňována, překryta zeminou a oseta travní směsí, budou vytvořeny vodní prvky (Lesy HMP, 2014).

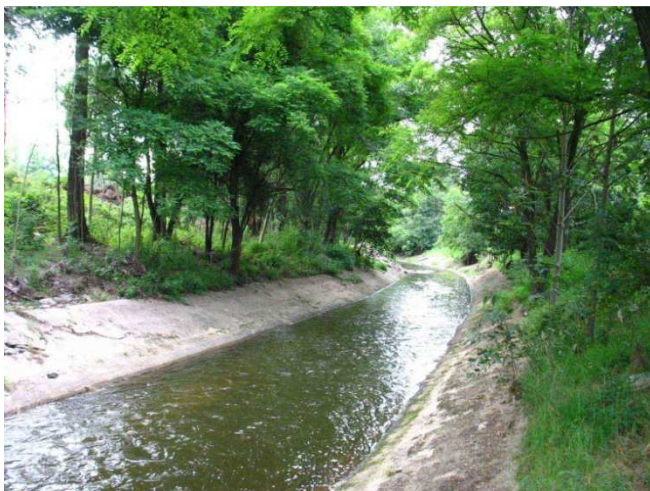
**Obr. 18 Původní betonové koryto Rokytky pod Hořejším rybníkem**  
Zdroj: foto vlastní, červenec 2013

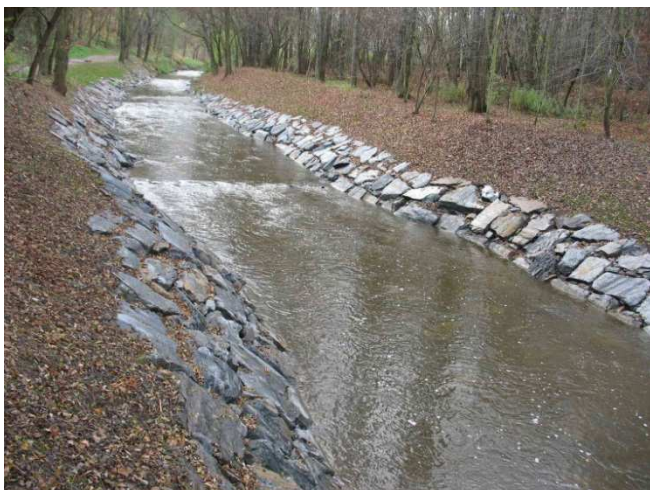
**Obr. 19 Kamenem upravené koryto Rokytky**  
Zdroj: foto vlastní, listopad 2013

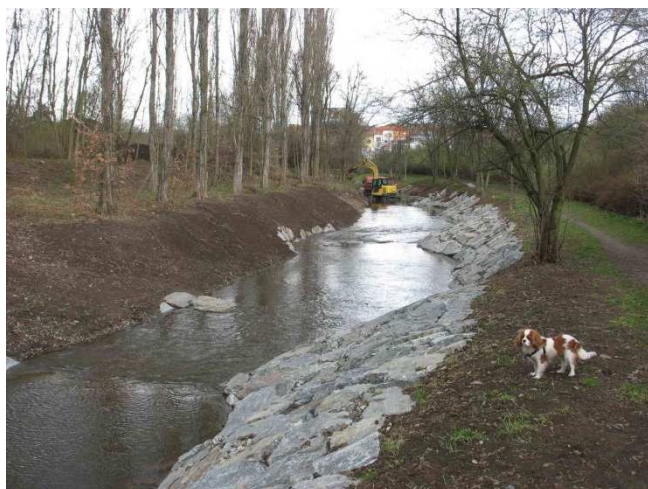
**Obr. 20 Průběh úpravy koryta Rokytky (nahore bagr), nepravidelné břehy**  
Zdroj: foto vlastní, březen 2014

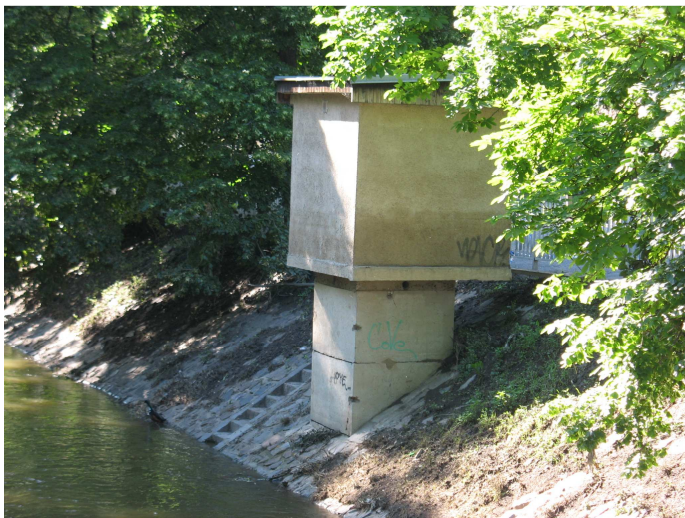
**Obr. 37 Vodoměrná stanice v Libni**

Hodnocení odtokových poměrů bylo provedeno na základě dat poskytnutých od ČHMÚ. Jednalo se o průměrné denní průtoky ( $Q_d$ ) za hydrologické roky v období 2004-2012. Vodoměrná stanice (č. 2010) ve správě ČHMÚ Praha se nachází v Praze-Libni asi na 0,3 ř. km Rokytky (Obr. 37).

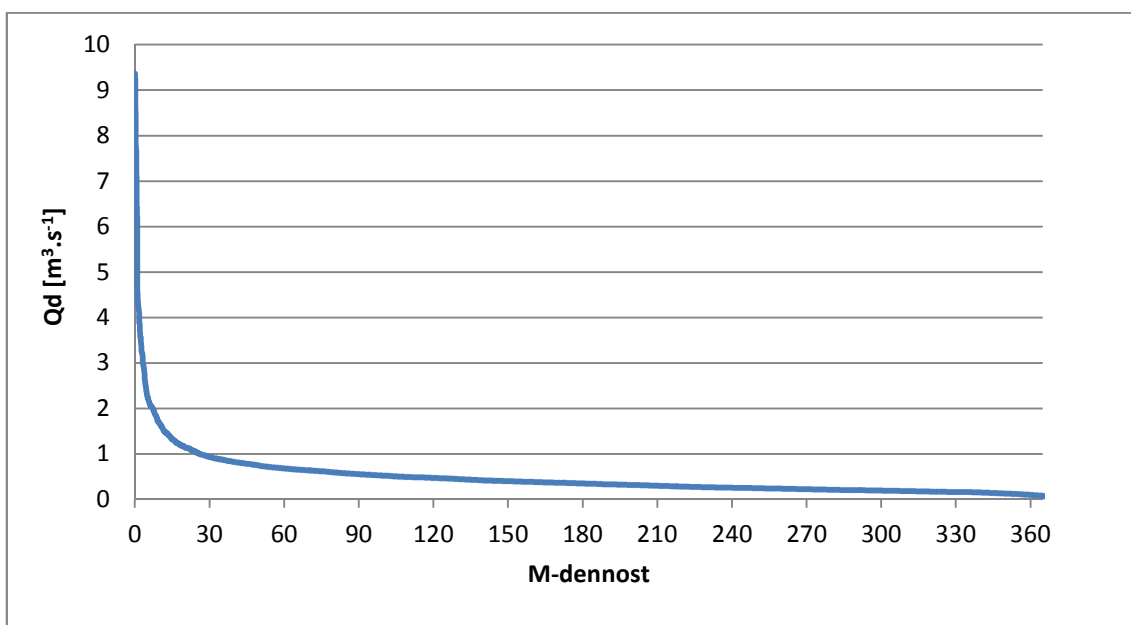
**Obr. 41 Křivka překročení průměrných denních průtoků Rokytky z profilu Praha-Libeň za období 2004-2012**  
Data: ČHMÚ

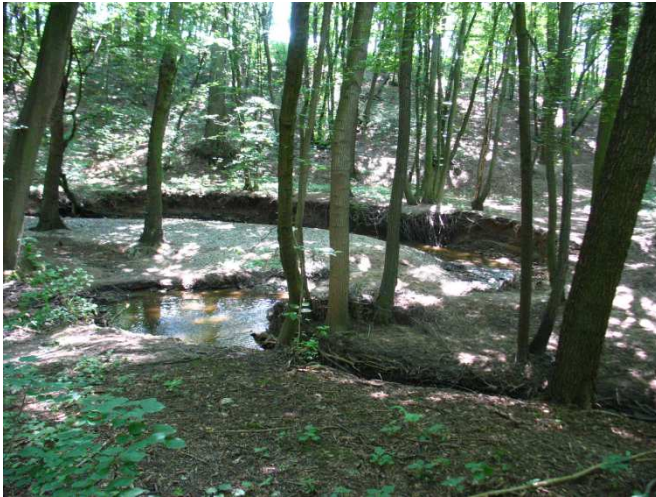
**Obr. 54 I. HS v zóně KOR (ROK051)**

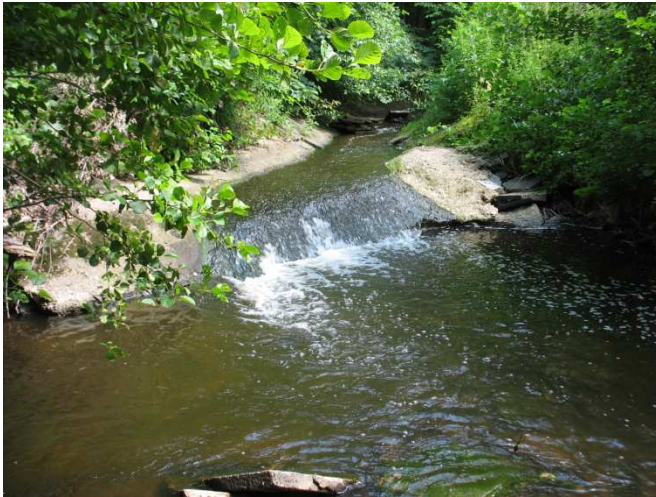
**Obr. 57 IV. HS v zóně KOR (ROK052)**

Na předchozí přírodní úsek ROK051 stupněm ostře navazuje zpevněné napřímené koryto vedené spod vodní nádrže. Těsně za stupněm se tvoří rozšířený prostor.

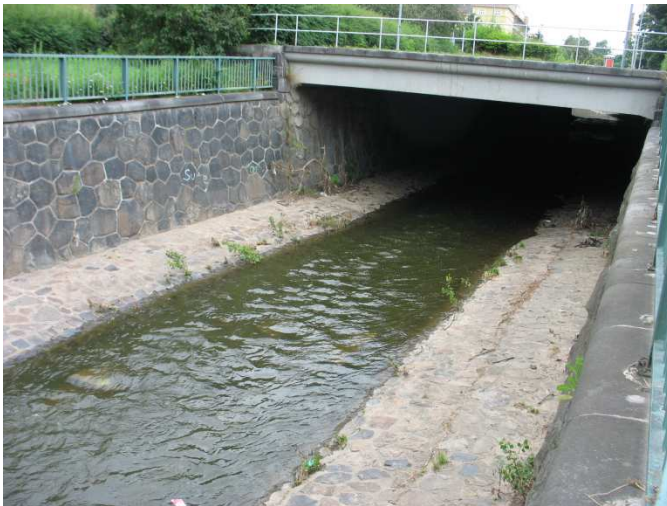
**Obr. 58 V. HS v zóně KOR (ROK002)**

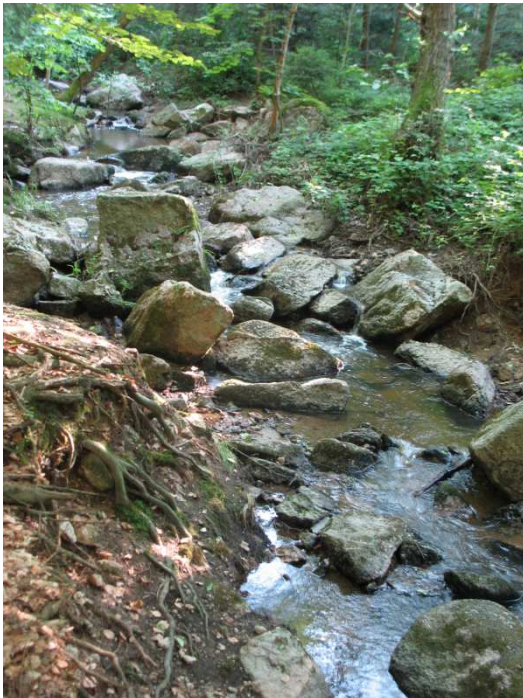
**Obr. 61 I. HS v zóně DNO (ROK059)**

V Říčanském lese se nachází ojedinělý úsek s výrazně balvanitým dnovým substrátem a občasnými peřejemi, takový úsek je zcela přirozený bez zpevnění dna (ani břehů)

Hned 5 ze 6 nejlépe hodnocených úseků se do I. HS zařadilo i v celkovém hodnocení. Jednalo se opět o meandrovitý úsek ROK058, který dosahuje příznivého hodnocení ve všech zónách, a k němu přiléhající výrazně balvanitý úsek ROK059 v Říčanském lese (Obr. 61) blízko pramenné oblasti. Dále například o poměrně dlouhé úseky táhnoucí se mezi sídly, konkrétně ROK037 mezi Běchovicemi a okrajem Kolodějů a úsek ROK047 nad Královicemi po okraj Nedvězí. Tyto dva úseky jsou si velmi podobné i v ostatních zónách, představují neupravované úseky toku v pásu lesů obklopené převážně zemědělskými plochami.

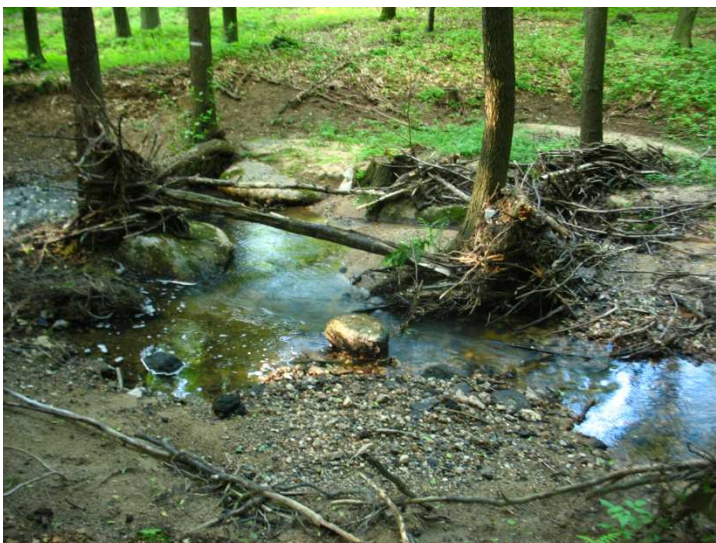
**Obr. 62 II. HS v zóně DNO (ROK060)**

V lesním úseku Říčanského lesa je veliká rozmanitost dnového substrátu tvořeného pískem, kameny, štěrkem, který vytváří lavice z akumulované hmoty. V korytě jsou častější shluky větví.

II. HS se kompaktně nachází hlavně v oblasti poldru (ROK023-ROK025), jinak se vyskytuje až nad Kolodějemi a to nepravidelně až k prameni. Na Obr. 62 je zachycen přírodní lesní úsek v Říčanském lese a jeho charakteristika.

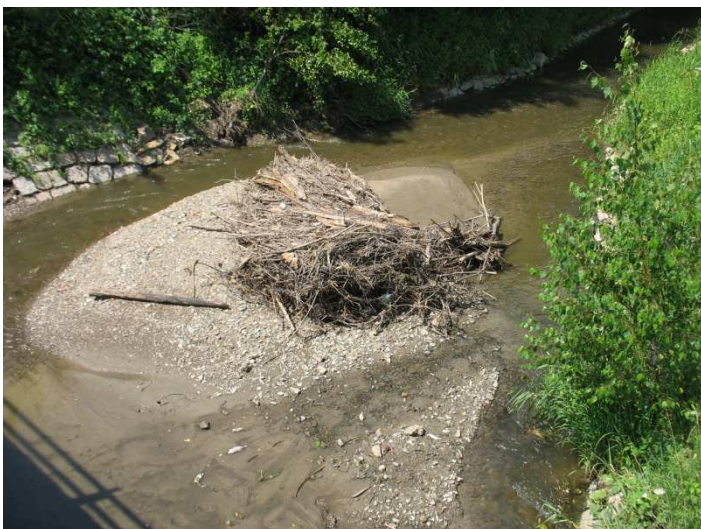
**Obr. 63 III. HS v zóně DNO (ROK033)**

Na tomto úseku je vytvořena lavice s větvemi, substrát štěrkovito-písčítý.

Výrazně přibylo úseků hodnocených jako V. HS - od ústí vede souvisle 6 takových úseků o délce asi 1,8 km (charakterem se podobající Obr. 56), na které navazuje souvislý pás několika úseků IV. HS a dále pás III.HS (po ROK012) až pod Hořejší rybník. Další výraznější oblastí III. HS jsou Běchovice. Prvních 5,5 km tak spadá do 2 nejhorších hodnocení. Další V. HS jsou dosaženy v Královicích (ROK045), Nedvězí (ROK050) a opět u betonem zpevněného úseku pod vodní nádrží (ROK052). Obr. 63, Obr. 64 a Obr. 65 ukazují příklady úseku s hodnoceným III. - IV. HS.

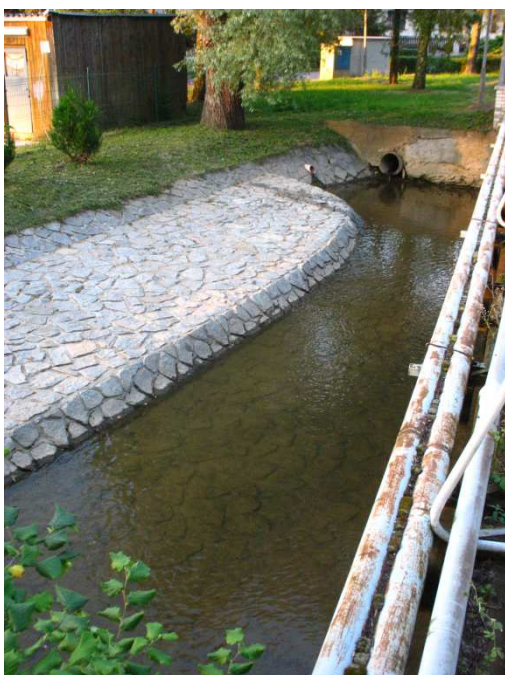
**Obr. 65 V. HS v zóně DNO (ROK045)**

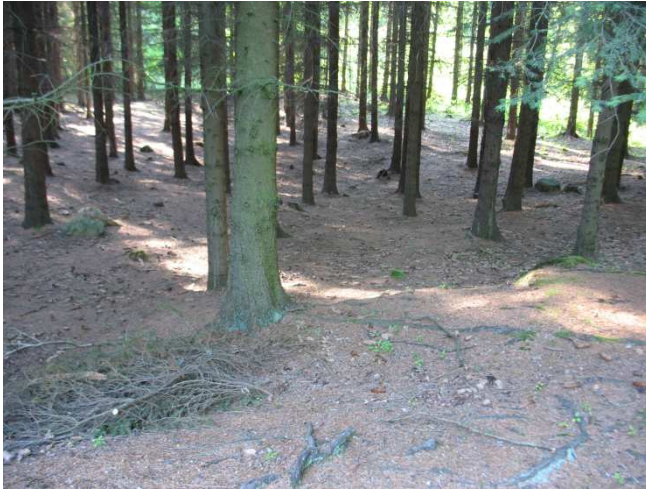
**Obr. 66 I. HS v zóně NIV (ROK058)**

Příbřežní zónu úseku tvoří jehličnatý les, přírodní úsek Říčanského lesa.

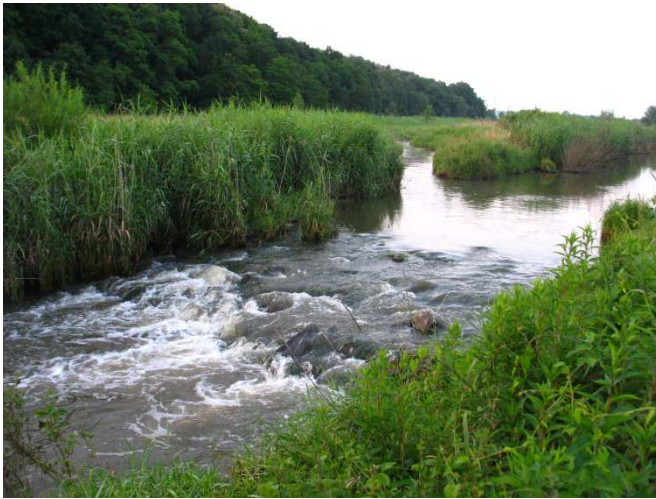
**Obr. 67 II. HS v zóně NIV (ROK023)**

Suchý poldr Čihadla s rákosovitou vegetací, vpravo tůň.

Největší rozdíl mezi 2 sousedními úseky se vyskytly v Nedvězí, kde část toku (ROK050) je vedena značně upraveným zpevněným korytem vedeným intravilánem s vůbec nejhorším hodnocením 5 v V. HS. Nad takovýmto úsekem je ovšem přírodní oblast PR Mýto s meandrující Rokytkou hodnocenou jako I. HS (ROK051). I. HS v zóně NIV dosáhly pouze 4 úseky – tento a 3 úseky v Říčanském lese (ROK58-60), kde hlavní roli hrálo přirozené lesní prostředí (Obr. 66). V suchém poldru Čihadla, který dosahuje hodnocení II. HS dominuje trávovbylinná vegetace tvořená převážně rákosovinou (Obr. 67).

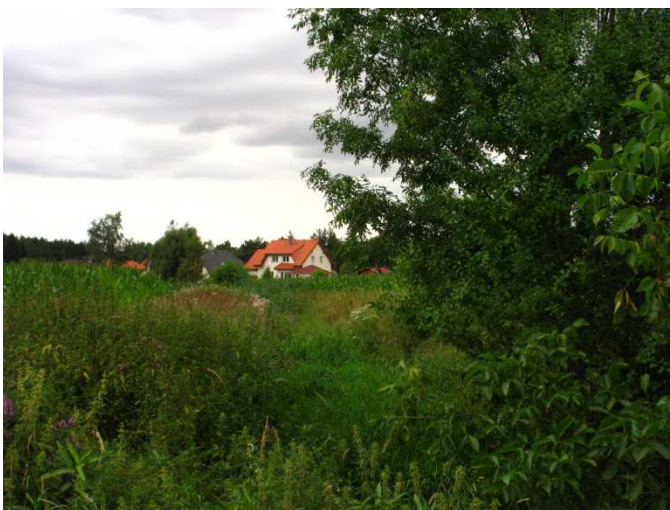
**Obr. 68 III. HS v zóně NIV (ROK062)**

Pramennou oblast tvoří roztroušená zástavba a zemědělské plochy, v době mapování kukuřičné pole (vlevo)

III. HS je rozložen nerovnoměrně po celé délce toku Rokytky. Bohužel tohoto stavu dosahuje již při prameni, který se nachází uprostřed zemědělské plochy v blízkosti rozrůstající se zástavby Tehovce (Obr. 68).

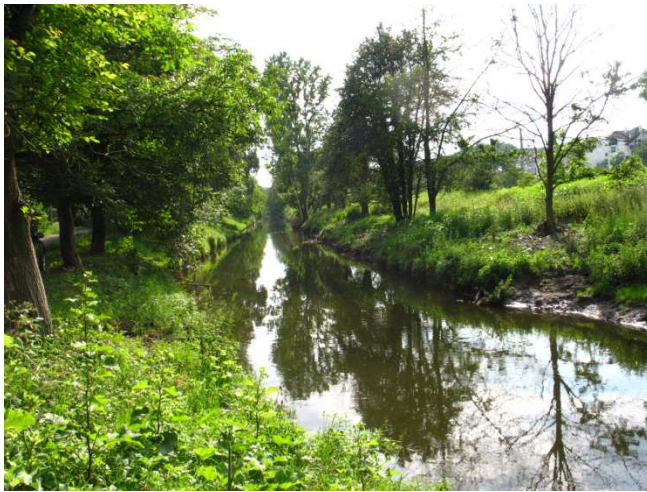
**Obr. 69 IV. HS v zóně NIV (ROK017)**

Přerušovaná a liniová břehová vegetace v úseku nad Hořejším rybníkem, bahnité břehy, výskyt nutrie říční, po obou stranách zástavba.

V této zóně je téměř polovina celého toku hodnocena IV. HS (37 % délky) nebo V. HS (12 % délky, tzn. 4 km). Hodnotí se upravenost břehů, břehová vegetace, využití údolní nivy a příbřežní zóny, což jsou všechno ukazatele, které jsou značně ovlivněny intravilánem. Po úsek ROK034 v Běchovicích kolem 19. ř. km, kde začíná více venkovský charakter krajiny, bylo pouze 7 úseků hodnoceno jinak než 2 nejhorší kategorie. Nicméně i na dalších úsecích výše proti proudu bylo dosaženo špatného hodnocení v souvislosti se sídly (Obr. 69 a Obr. 70).

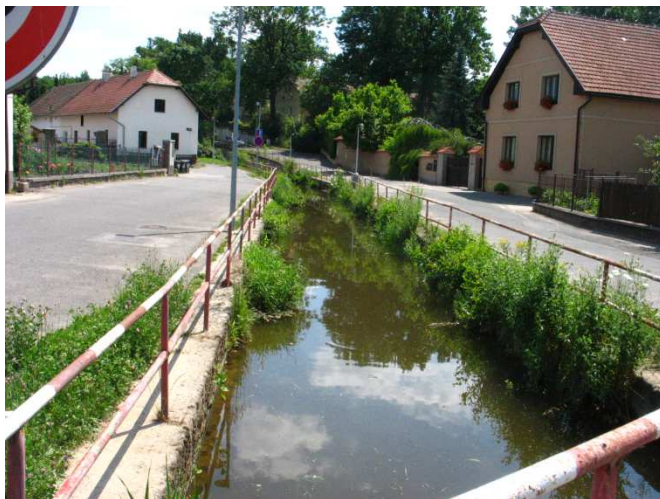
**Obr. 70 V. HS v zóně NIV (ROK050)**

Dostatečná břehová vegetace chybí, břehy silně upravené, intravilán v příbřežní zóně i nivě, Nedvězí.

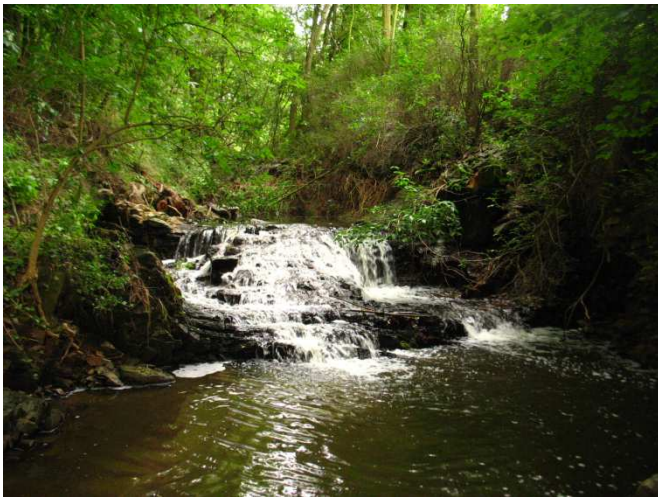
**Obr. 73 I. HS v zóně HYD (ROK043)**

Před Královicemi se nachází přirozený skalní stupeň (kaskáda), na úseku velké zahloubení koryta.  
Zdroj: foto vlastní, červenec 2013

Charakter proudění v naprosté většině případů charakterizoval klouzavý či slapový proud. Obr. 73 ukazuje úsek I. HS s ojedinělou přírodní kaskádu na jinak velmi zahloubeném úseku mezi Královicemi a vodní plochou Markéta.

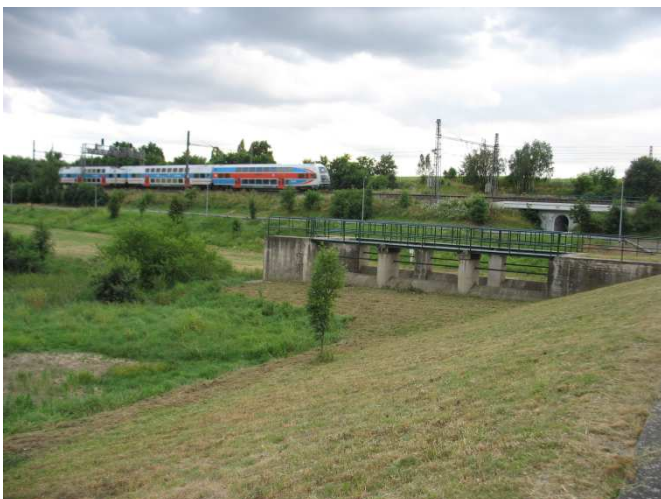
**Obr. 74 II. HS v zóně HYD (ROK023)**

Hráz suchého poldru Čihadla v Hostavicích, nahoře železniční val tvořící podélnou bariéru  
Zdroj: foto vlastní, červenec 2013

Kromě zmiňovaných vodních ploch hydrologický režim může být ovlivněn hrází suchého poldru. Obr. 74 ukazuje příklad II. HS dosaženého v suchém poldru Čihadla v Hostavicích, kde je kromě samotné hráze dobře patrný železniční val.

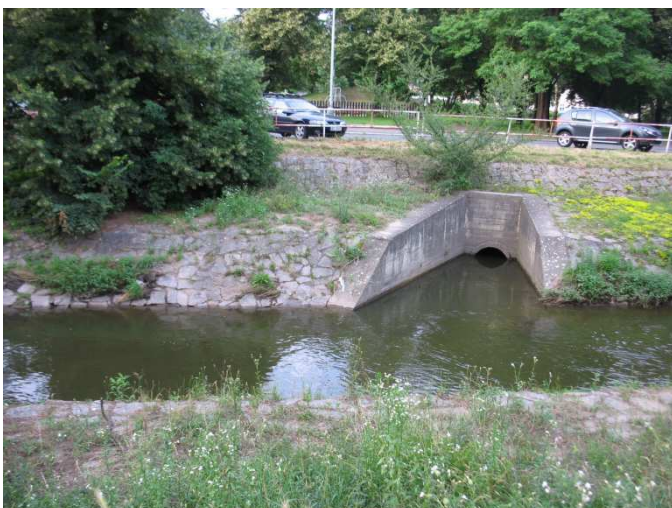
**Obr. 75 III. HS v zóně HYD (ROK009)**

Příklad vypouštění do vodního toku.  
Zdroj: foto vlastní, červenec 2013

Z prostorového rozmístění (Příloha 10) je výrazný dolní tok, kde se uplatňuje více vypouštění a hrázek či jezů a dosahuje se zde III. HS (Obr. 75). Výše po proudu je zřejmý vliv vodních ploch, například úseky pod Počernickým rybníkem (ROK026 - ROK028a).

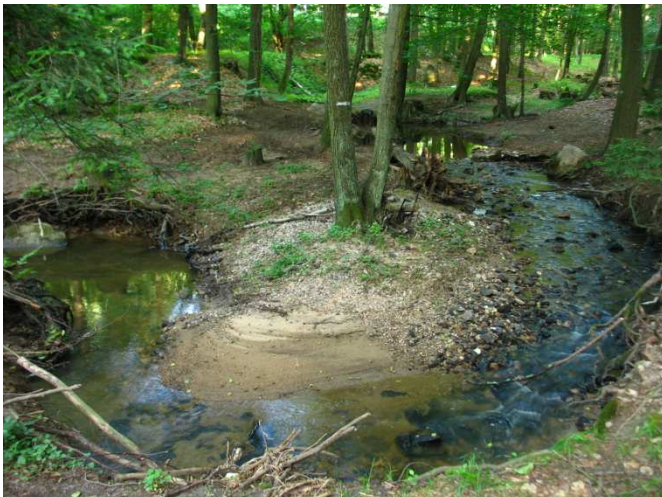
**Obr. 78 I. HS v celkovém hodnocení HMK (ROK060)**

Jedná se o přírodní úsek v Říčanském lese blízko pramenné oblasti. Rokytká zde vytváří meandry, dnový substrát je rozmanitý. Jediný umělý prvek představuje blízká silnice (nahore), která tok v jednom místě přetíná mostem.

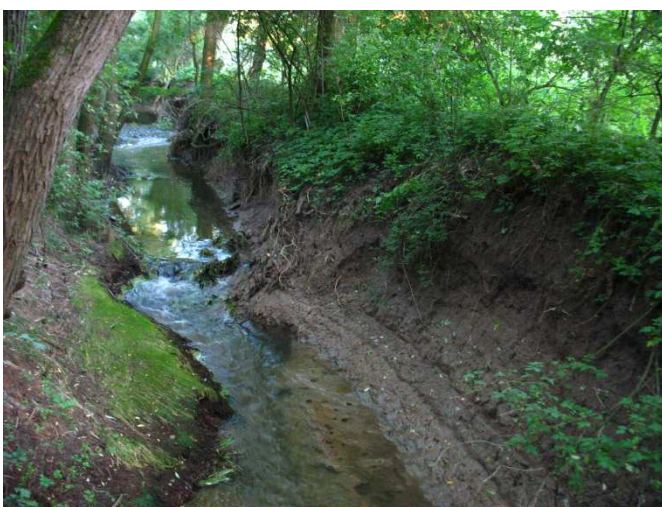
**Obr. 79 II. HS celkového hodnocení HMK (ROK044)**

Výrazné zahloubení koryta způsobené průtoky z upraveného úseku v Kralovicích.

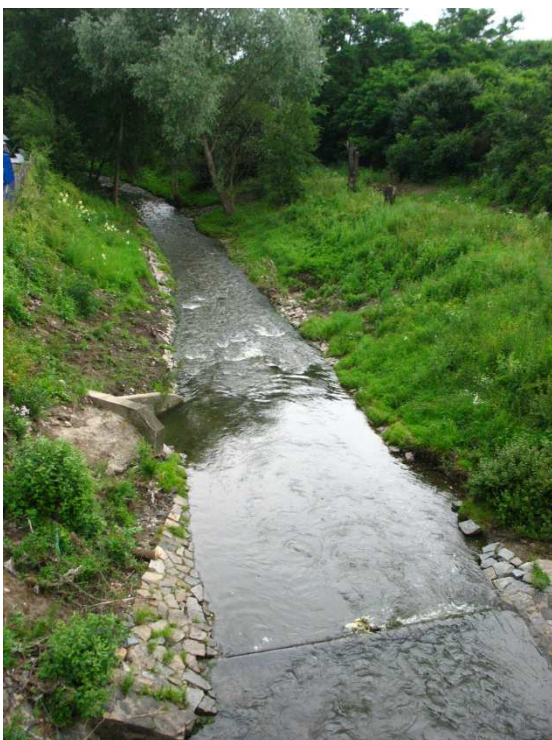
**Obr. 80 III. HS v celkovém hodnocení HMK (ROK012)**

Koryto je zpevněné, zatravněné, přerušovaná liniová vegetace, větší variabilita proudění i dnových struktur.

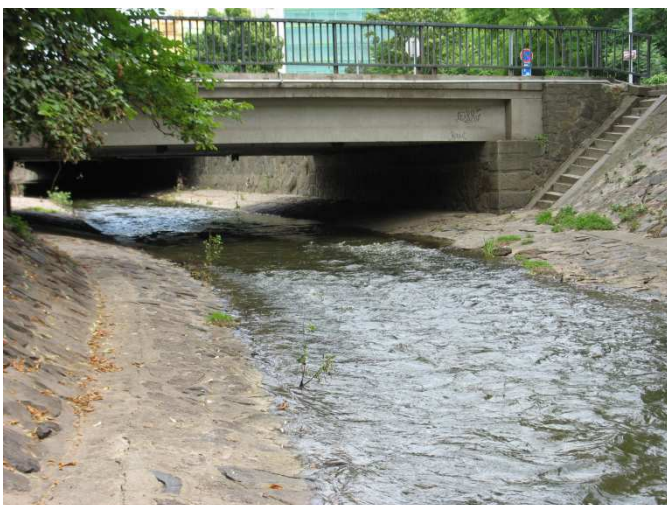
**Obr. 81 IV. HS v celkovém hodnocení HMK (ROK001)**

Nejhůře hodnocené úseky spočívají v enormním zpevnění břehů i dna zpravidla kamennou dlažbou či betonem, koryto je napřímené a monotónně široké, četné jsou stupně, jezy a zaústění vypouštění. Břehová vegetace je omezena zástavbou.

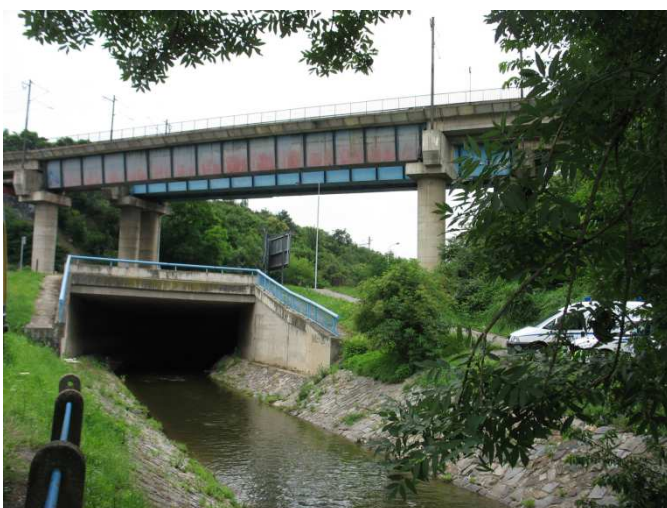
**Obr. 82 V. HS v celkovém hodnocení (ROK008)**

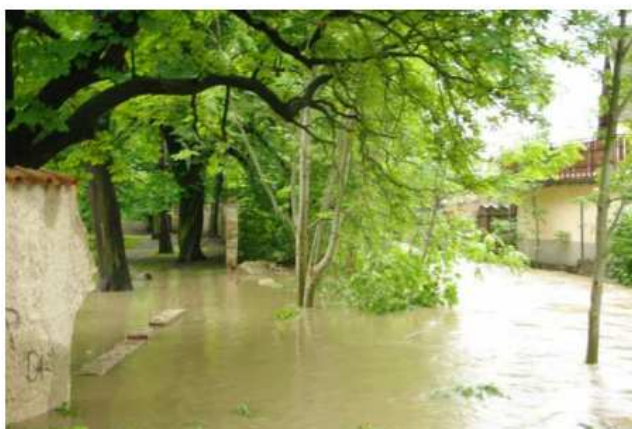
**Obr. 83 Probořená zeď zámeckého parku v Počernicích**

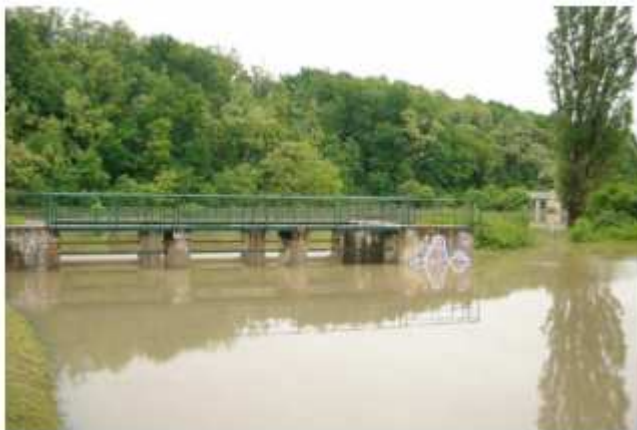
**Obr. 84 Stav zaplnění poldru 3.6.2013**

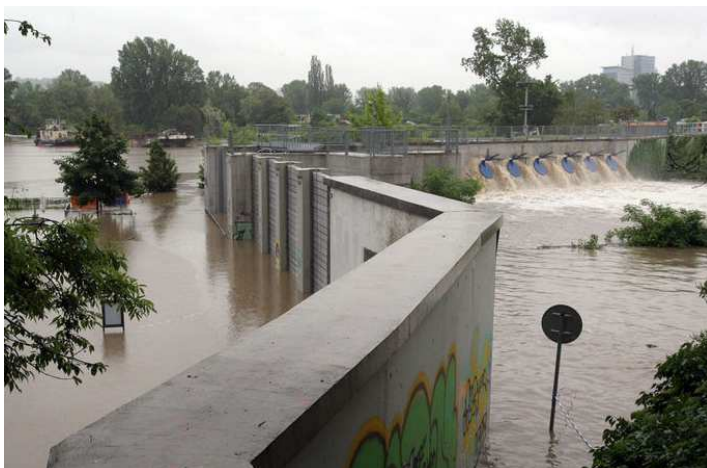
Obr. 85 Zavřená protipovodňová vrata, Rokytka vlevo
