UNIVERZITA KARLOVA V PRAZE

Proměnlivost rozmístění akumulčních a erozních tvarů uvnitř koryta
v závislosti na výskytu překážek a jeho průběhu na různě velkých
tocích

Diplomová práce

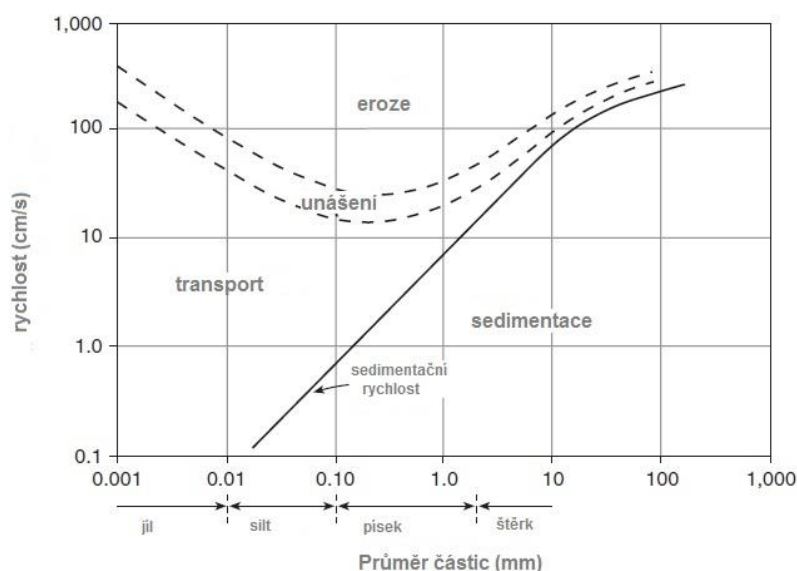
Obr. 1: Hjulströmův diagram znázorňující vztah mezi velikostí částic a rychlostí proudění, která je potřebná pro erozi, transport a sedimentaci (dle Charlton, 2007, upraveno).

Rozdílné jsou podmínky, kdy dochází k ukládání plavenin a splavenin. U plavenin začíná proces sedimentace v momentě, kdy převažuje sedimentační rychlost (obr. 1) nad turbulentním rozptylem (Charlton, 2007).

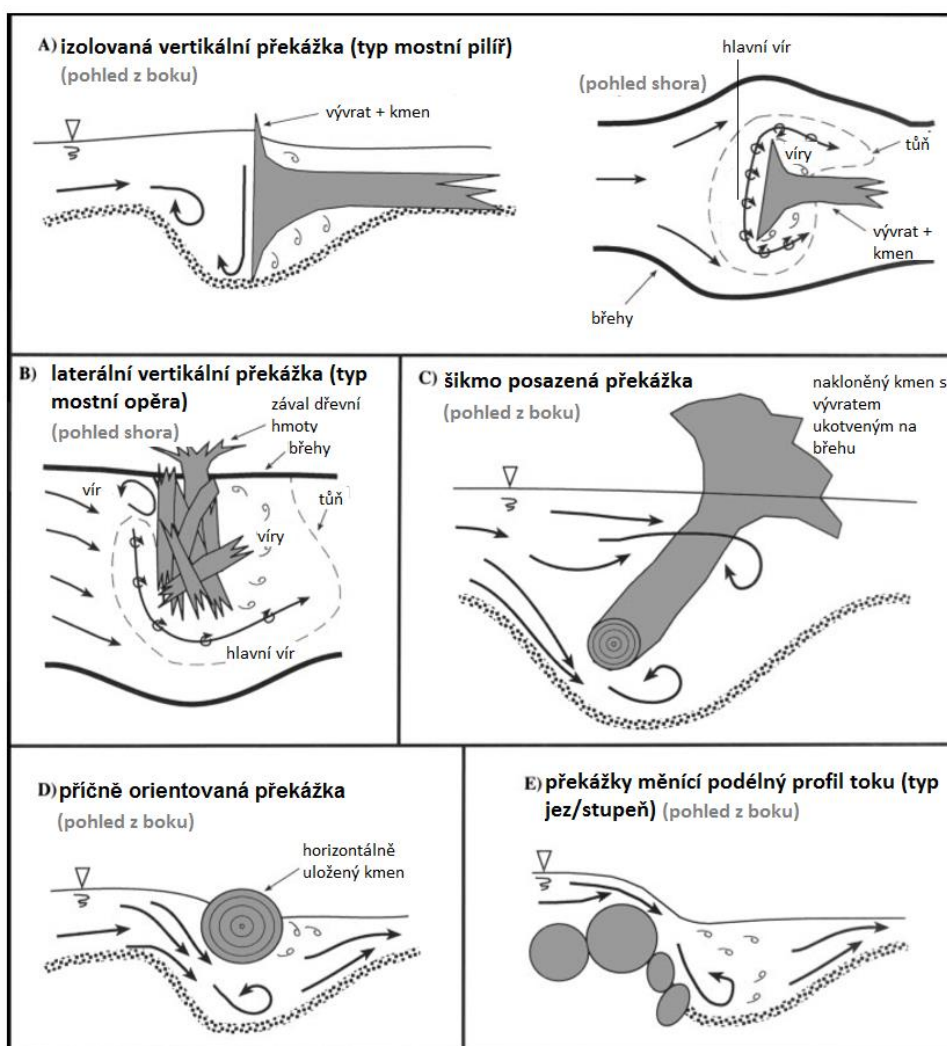
Obr. 2: Struktura proudění a vymílání dna u vertikálních, příčných, šikmo uložených a stupňovitých překážek (dle Buffington et al., 2002, upraveno).

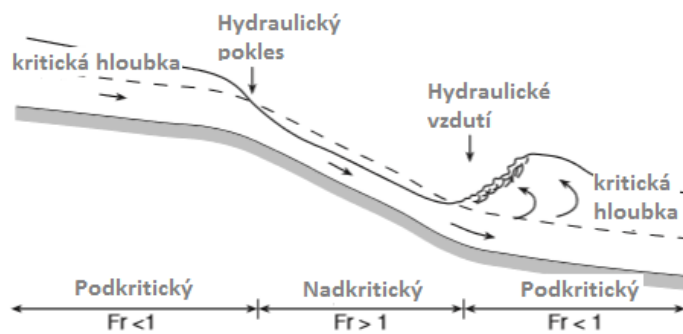
Obr. 3: Schéma hydraulického poklesu, hydraulického vzduť a související změny Froudova čísla (Fr) pod jezem (dle Charlton, 2007, upraveno).

Tok přes jez je prototypem rychle se měnícího toku. Voda teče přes hranu jezu a padá nebo teče dolů (v závislosti na typu jezu) v podobě tenké a rychle tekoucí vodní plochy. Při náhlém nárůstu rychlosti proudění a poklesu hloubky vody na hraně jezu dochází ke změně Froudova čísla z $Fr < 1$ na $Fr > 1$ neboli ke změně podkritického proudění na nadkritické (Csiki a Rhoads, 2010). Pod jezem dochází k **hydraulickému skoku** neboli **hydraulickému vzduť** (obr. 3).

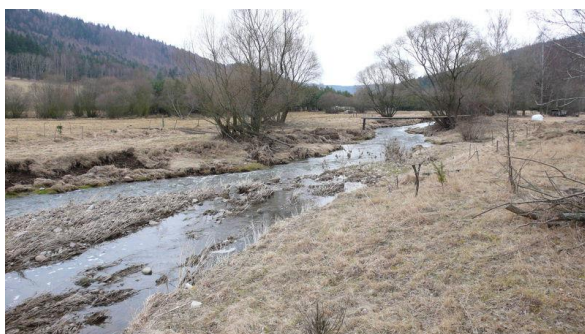
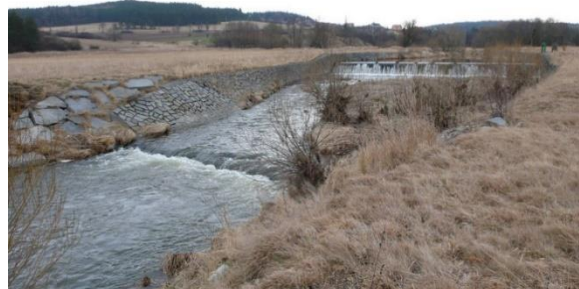
Obr. 23: Vlevo - sevřenější údolí u Dominikálních Pasek - Litavka zde má charakter přírodě blízkého koryta s náznaky divočeni, vpravo – pohled na širokou nivu v okolí jezu u Pičínského mlýna (Just, 2015).

Litavka protéká převážně zemědělskou krajinou v otevřeném údolí, které se střídavě zužuje na několika místech např. u Dominikálních Pasek (obr. 23) a opětovně otevírá do široké nivy.

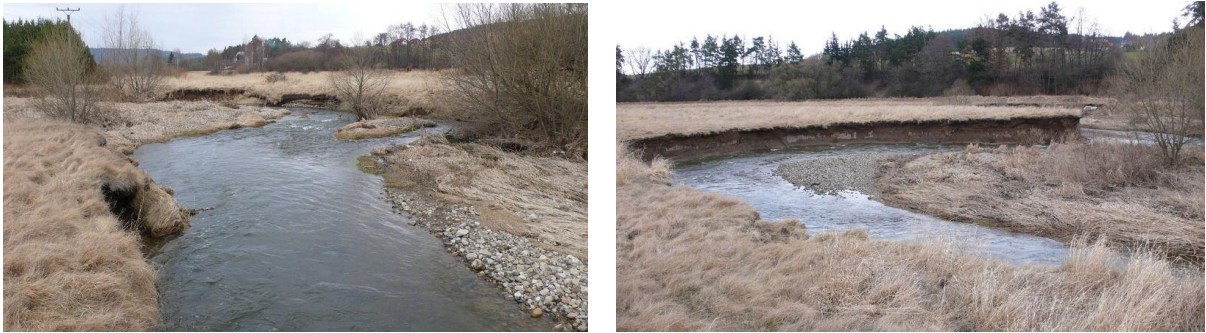
Obr. 25: Ukázky středního úseku Litavky s přirozenou meandrací - v této části je typický výskyt dlouhých a vysokých břehových nátrží a dalších zajímavých fluvialně morfologických forem (Just, 2015).

Z hlediska charakteru koryta toku je pro Litavku typický velký morfologický kontrast, kde se střídají degradované a technicky upravené úseky s morfologicky živými úseky, které se neustále vyvíjejí a jsou ve středních Čechách poměrně vzácné (Just, 2015). Ve střední části tok protéká většinou nevyužívanými nivami, kde je ponechán prostor volnému pohybu toku a vytvářejí se zde zajímavé úseky s přirozenou meandrací (obr. 25). V tomto úseku je nejpatrnější rozsah břehových nátrží i fluviálních akumulčních forem (Taufmannová a Langhammer, 2008). V minulosti byl tento úsek Litavky i její přítoky upraveny, což má za následek, že v současné době je Litavka povodňově hodně aktivní (Just, 2015).

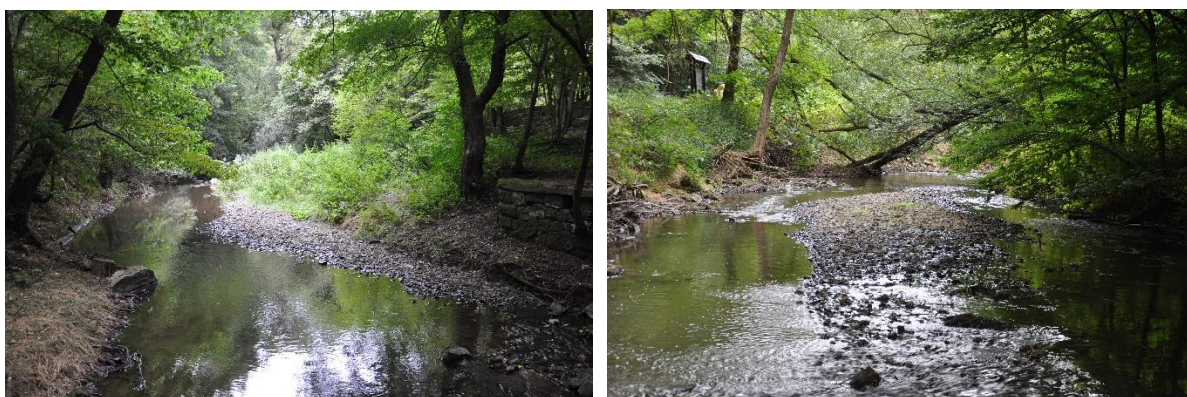
Obr. 35: Loděnice v úseku Hostim - ústí do Berounky (vlevo) a v úseku Hostim - Svatý Jan pod Skalou (vpravo) (29. – 30. 7. 2015).

Loděnice teče směrem k JV a ve spodní části, kde se nachází zájmový úsek, protéká CHKO Český kras a má zde charakter potoka zařízlého do vápencových skal (Štefáček, 2008). V úseku od Svatého Jana pod Skalou až k Hostimi je údolí sevřené a zalesněné (obr. 35), u Hostimi se rozevírá a vytváří širší nivu s loukami, na kterou pod Hostimí opět navazuje hluboce zaříznuté lesnaté údolí (až 227 m zahloubené).

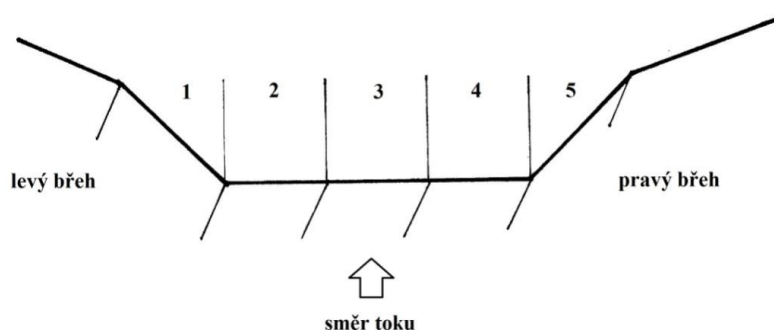
Obr. 38: Schéma hodnocení polohy objektu v korytě (dle Křížek, 2008b, upraveno).

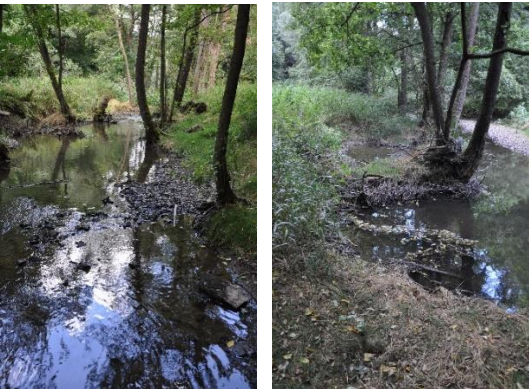
</div> <p>Obr. 39: Počínající fáze vývoje pulsujícího systému (vlevo) a pokročilá fáze pulsujícího systému (vpravo).</p>

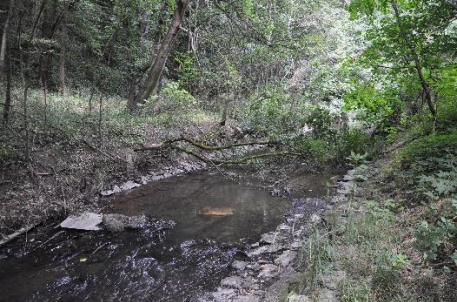
</div> <p>Obr. 40: Kamenné opevnění části dna a břehů, zde příklad z Loděnice v úseku Hostim - Svatý Jan pod Skalou.</p>
<p><i>Zpevněná kamenná zídka, vybetonovaný břeh, apod.</i></p>	<p>-</p>	<p>V tomto případě jsou spáry mezi kameny na březích zpevněny betonem (obr. 41) nebo jiným materiálem nebo jsou zpevněny přímo betonem, zdí apod.</p> <div data-bbox="699 1666 1166 1973" style="text-align: center;">

<p><i>Kamenný zához, nezpevněná kamenná zídka</i></p>	<p>-</p>	<p>Jedná se o zpevnění břehu volným kamenným záhozem, kdy kameny jsou jen volně uloženy a nejsou zpevněny betonem nebo jiným materiálem (obr. 40).</p> <div data-bbox="699 1196 1157 1496" style="text-align: center;">

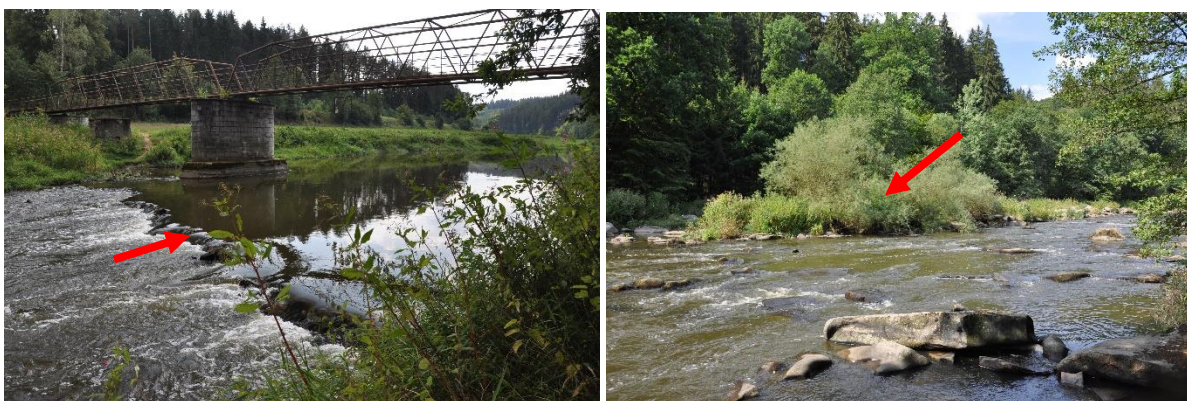
Obr. 42: Stupeň v korytě na začátku úseku Stvořidla (vlevo) a korytová akumulace s vegetačním porostem v úseku Stvořidel (vpravo) (21. 8. 2015).

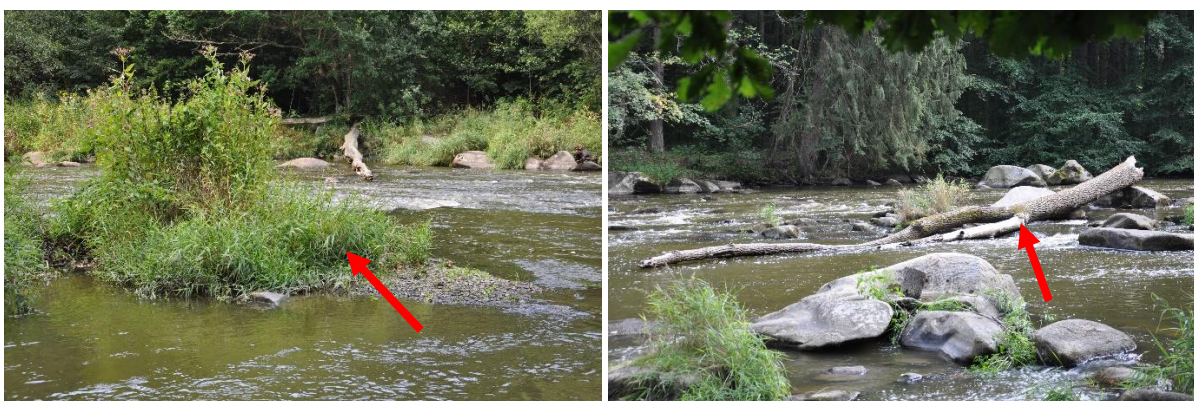
Obr. 43: Korytová akumulace (vlevo) a překážka v korytě - kmen (vpravo) v úseku Stvořidla (21. 8. 2015).

Sázava je největší řekou, která byla mapována v této práci. V úseku terénního mapování bylo zaznamenáno celkem 48 objektů. Z toho 12 korytových akumulací a 36 překážek, z nichž bylo 29 přírodního a 7 antropogenního původu. Z antropogenních překážek byl v zájmovém úseku zmapován pouze jeden jez, jinak v ostatních případech se jednalo o lávky nebo umělé stupně/hráze. V mapovaném úseku se nevyskytovaly žádné břehové nátrže. Na obrázcích 42 až 44 jsou uvedeny příklady některých zmapovaných objektů na Sázavě.

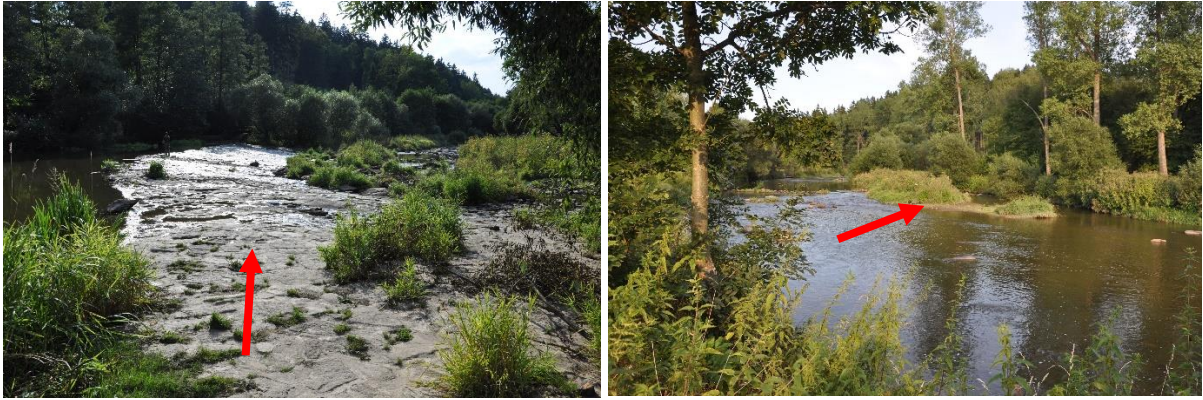
Obr. 44: Jez u Smrčné (vlevo) a korytová akumulace u Dolní Březinky (vpravo) (21.8.2015).

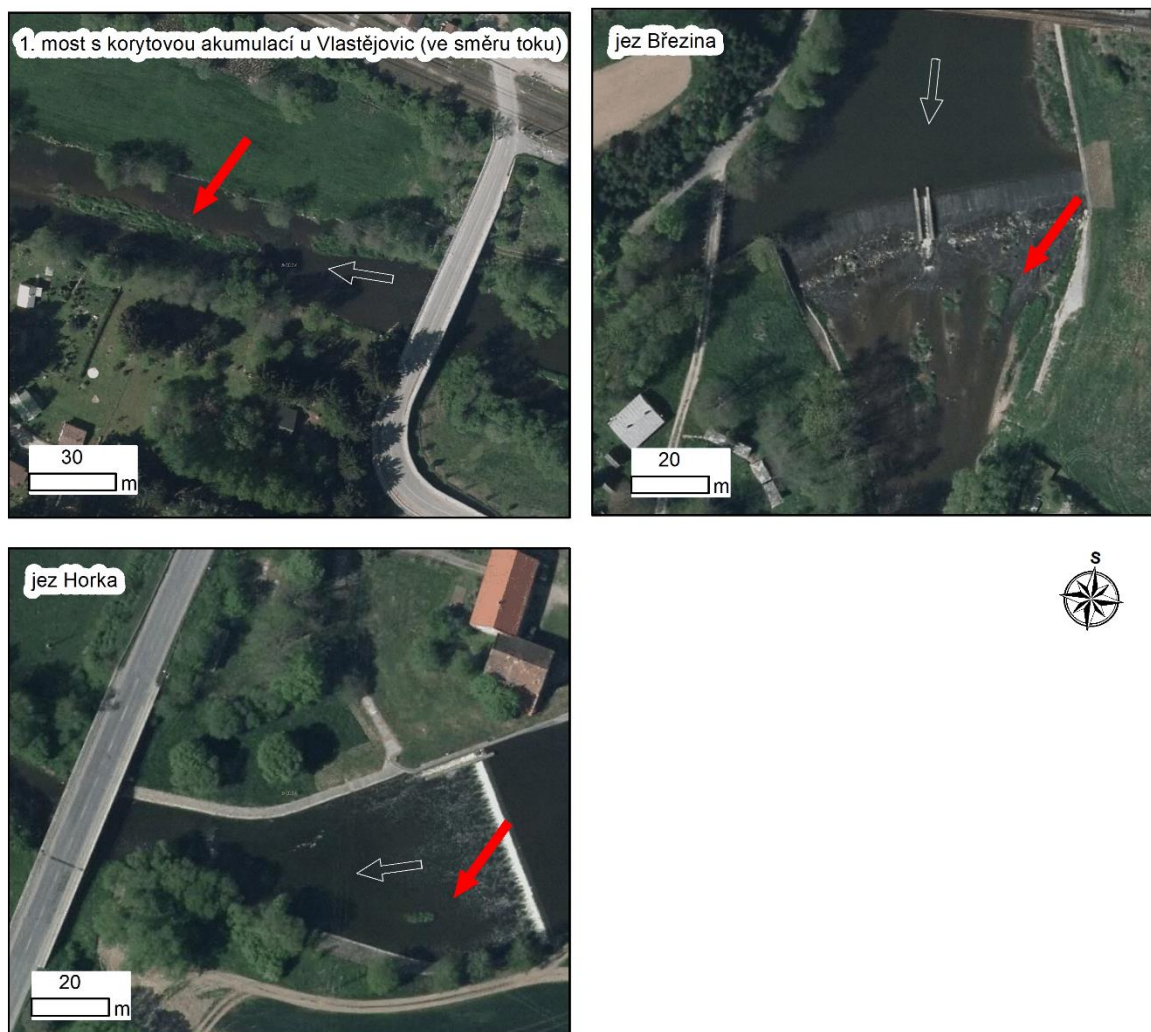
Obr. 47: Jezy a korytové akumulace v úseku Ledeč nad Sázavou - Zruč nad Sázavou. Pozn.: Bílá šipka ukazuje směr toku a červená šipka poukazuje na umístění korytové akumulace. Letecké měřičské snímky ČÚZK (2015).

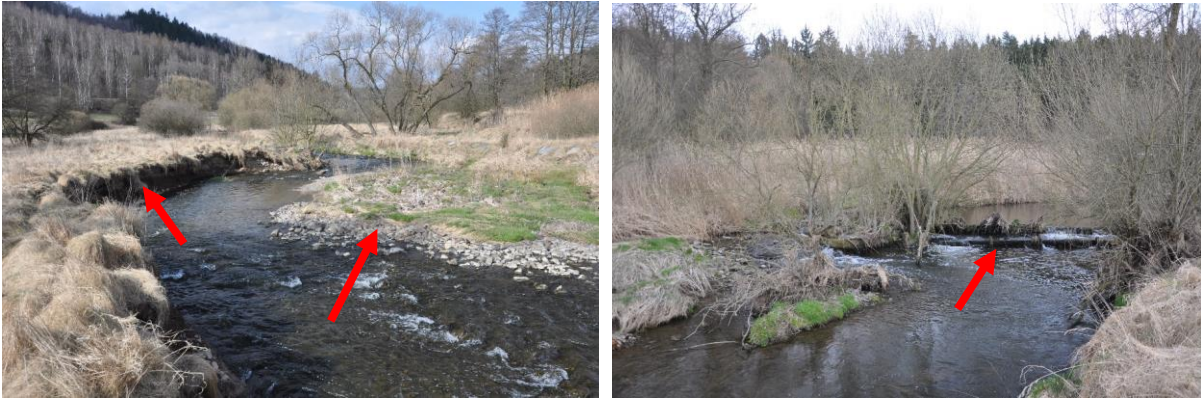
Obr. 53: Břehová nátrž a jesepní korytová akumulace u Bílé Hutě mezi Dominikálními Pasekami a Čeňkovem (vlevo) a stupeň vytvořený z klád poblíž Medalova mlýna (vpravo) (27. 3. 2015).

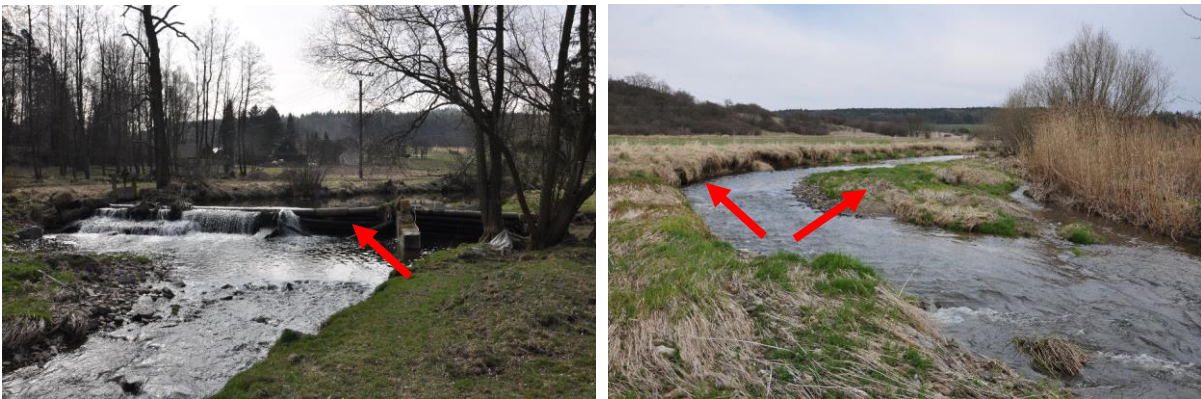
Obr. 54: Poškozený jez u Medalova mlýna (vlevo) a břehová nátrž s erozně odříznutou částí břehu a korytovou akumulací u Dominikálních Pasek (vpravo)(10. – 11. 4. 2015).

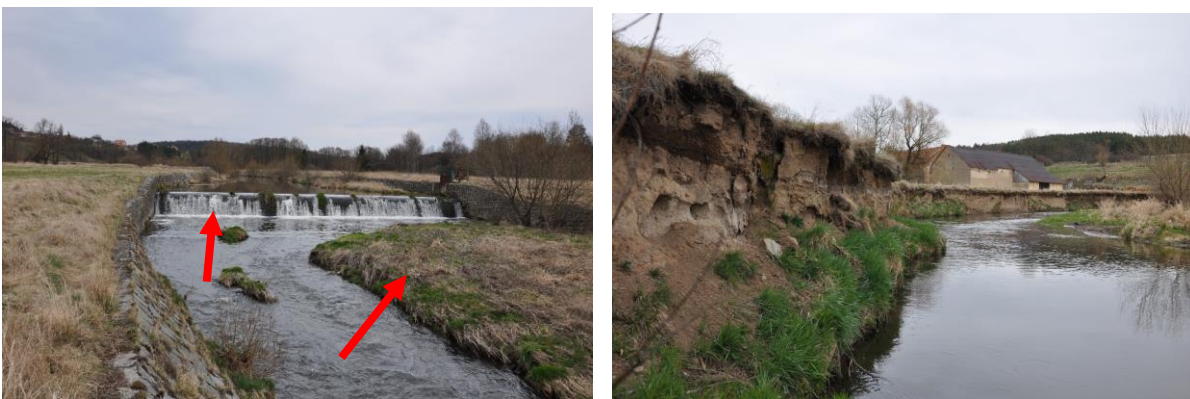
Obr. 55: Jez u Pičinského mlýna s velkou korytovou akumulací pod ním (vlevo) a dlouhá břehová nátrž u Pičinského mlýna (vpravo) (11. 4. 2015).

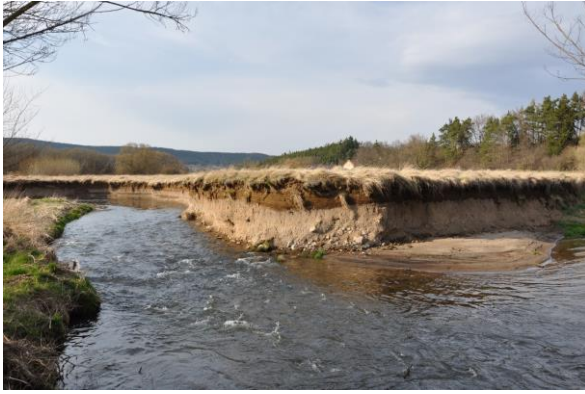
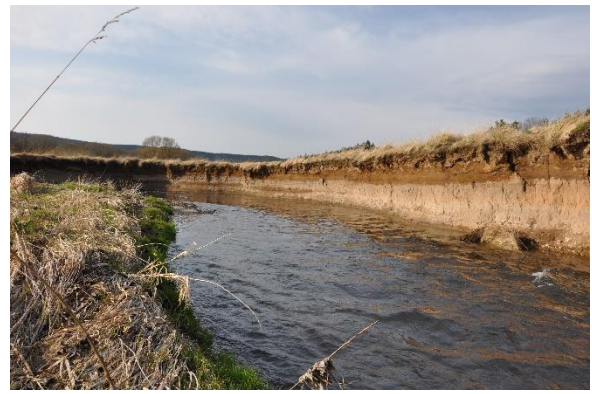
Obr. 56: Dlouhé břehové nátrže v morfologicky pestrém úseku toku poblíž Valchy (11. 4. 2015).

Litavka se oproti ostatním úsekům studovaných toků vyznačovala výskytem morfologicky pestrých úseků se širokou škálou fluviálních forem (obr. 53, 54, 55 a 58). Docházelo zde k typické meandraci a utváření korytových akumulací a břehových nátrží na jespních resp. výsepních březích. Nejvýraznějším prvkem zde byly břehové nátrže, které v určitých místech dosahovaly délek 50 – 120 m a výšek 1,5 – 2 metry (obr. 56 a 57).

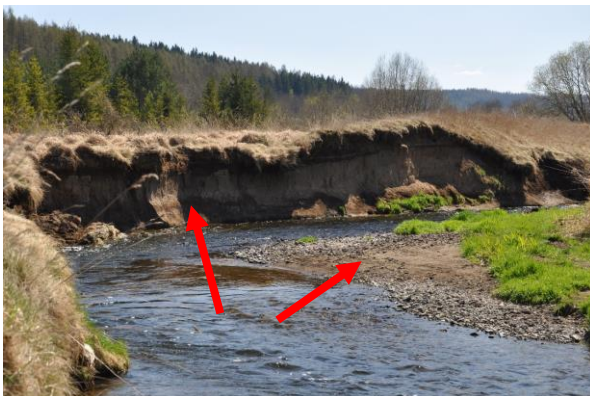
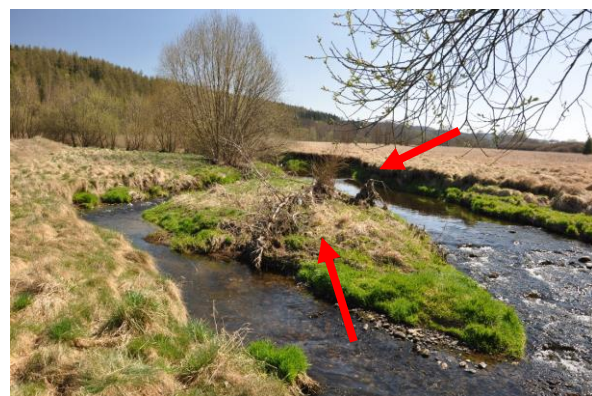
Obr. 57: Výsepní břehová nátrž s protilehlou jesešní akumulací (vlevo) a rozvětvené koryto s erozně odříznutou částí břehu a břehovou nátrží (vpravo) mezi Valchou a Drátovnou u Trhových Dušníků (19. 4. 2015).

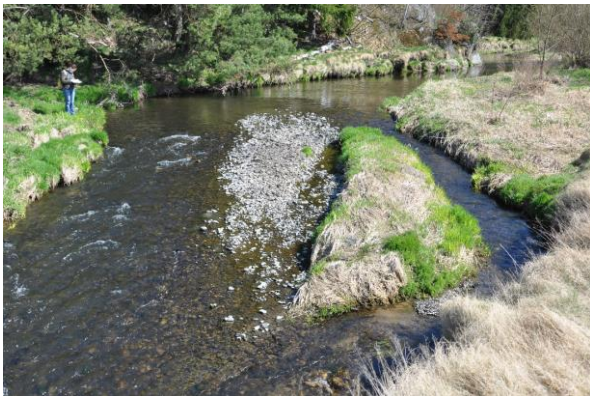
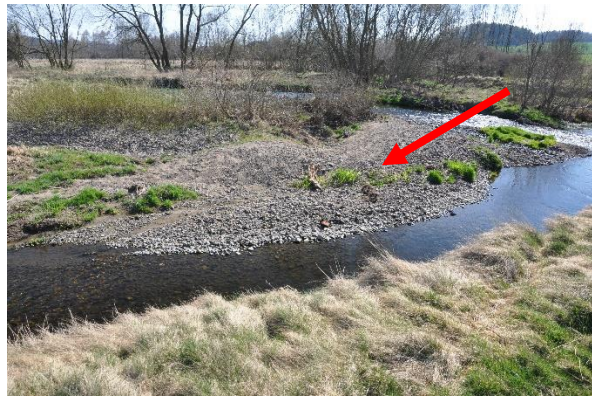
Obr. 58: Erozně odříznutá část břehu s korytovou akumulací (vlevo) a výrazná jesešní korytová akumulace (vpravo) poblíž Drátovny u Trhových Dušníků (19. 4. 2015).

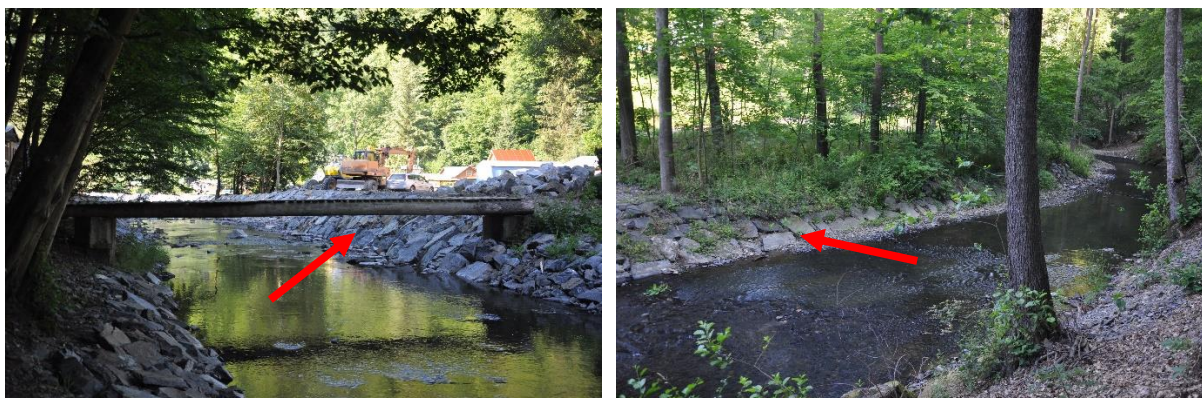
Obr. 67: Pohled na začátek souvislé úpravy Kocáby od ústí Královky k ústí Kocáby do Vltavy (vlevo) a začátek úseku mapování, kde je koryto místy zpevněno kameny cca 100 m (vpravo) (3. 7. 2015).

První úsek mapování byl charakteristický přirozenějším rázem koryta s častým střídáním přímých a křivolakých úseků. Tento úsek Kocáby byl ovlivněn antropogenními zásahy pouze v místech, kde koryto překlenují lávky nebo v okolí chatků, kterých zde bylo málo. V tomto úseku byl typický výskyt různých typů zejména šterkovokamenitých korytových akumulací a vysokých břehových nátrží, místy se v korytě vyskytovaly i výrazné překážky v podobě závalů dřevní hmoty (obr. 67 - 72). Mnohé fluviální formy i překážky byly pozůstatky z ničivé povodně na Kocábě v červnu 2013. V druhém úseku mezi osadou Rewaston a ústím Královky klesala pestrost fluviálních forem v korytě i členitost samotného koryta ve směru toku. U ústí Královky navazovalo na konec úseku mapování souvislé zpevnění břehů kameny a betonem a koryto Kocáby bylo až do Štěchovic velmi silně ovlivněné antropogenními zásahy.

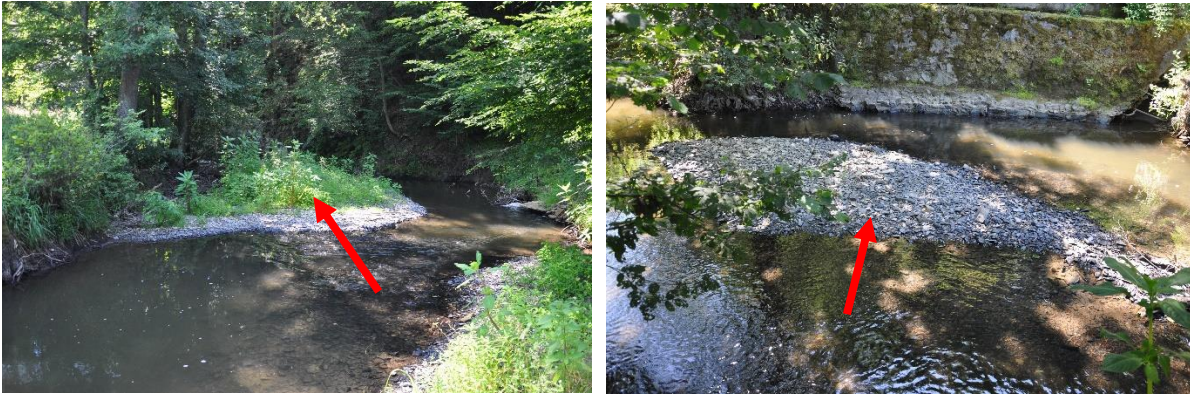
Obr. 68: Korytová akumulace s travním porostem (vlevo) a korytová akumulace bez vegetačního porostu (vpravo) (3. 7. 2015).

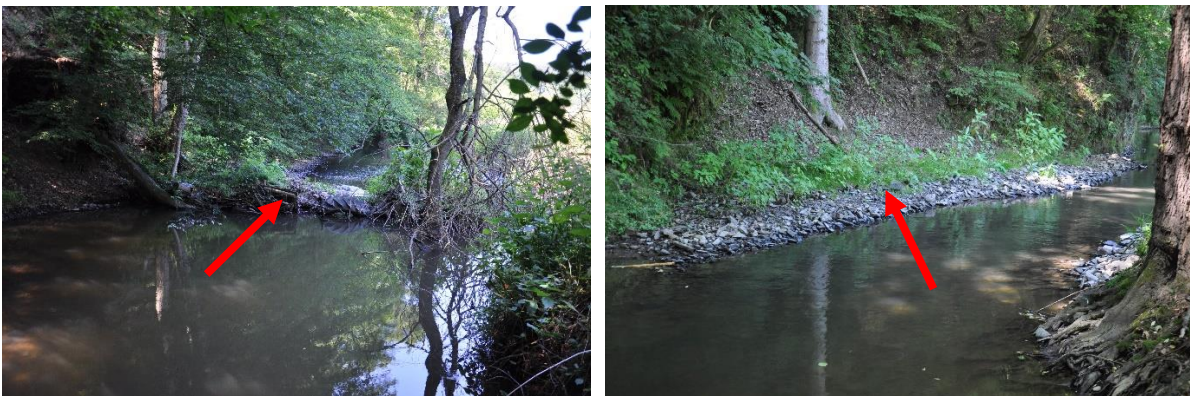
Obr. 69: Zával dřevní hmoty a dalšího materiálu napříč celým korytem (vlevo) a postranní korytová akumulace (vpravo) (3. 7. 2015).

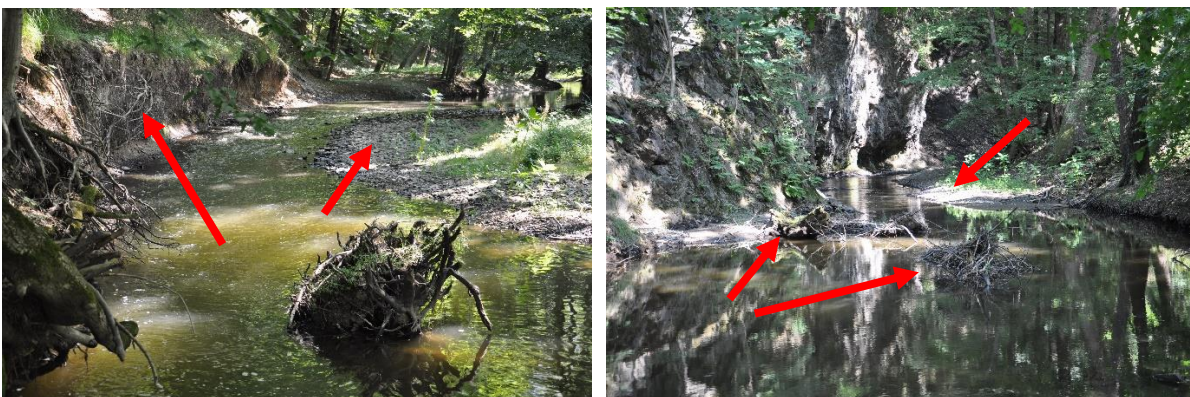
Obr. 70: Břehová nátrž a jesepní korytová akumulace (vlevo) a závaly dřevní hmoty s jesepní korytovou akumulací (vpravo) (1. 7. 2015).

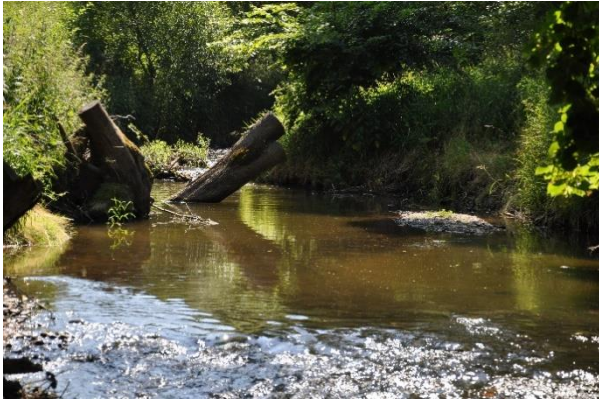
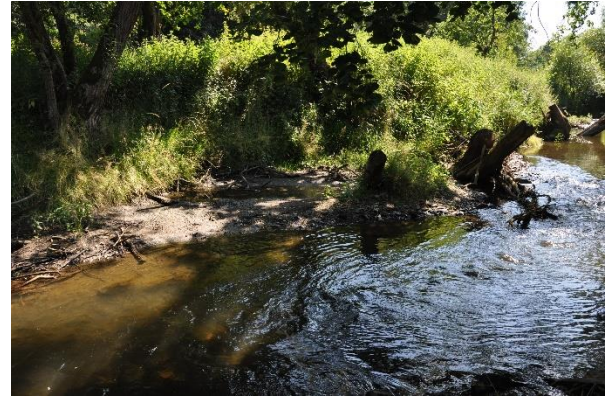
Obr. 71: Ukázka pestrého koryta rozčleněného zbytky kmenů v korytě s korytovými akumulacemi (oba snímky) (2. 7. 2015).

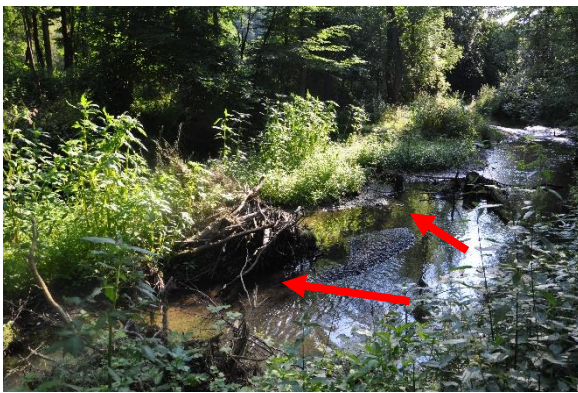
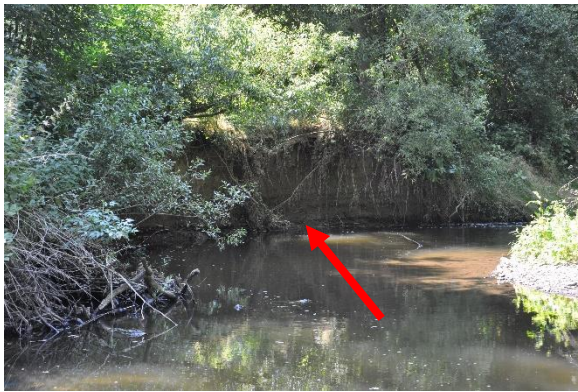
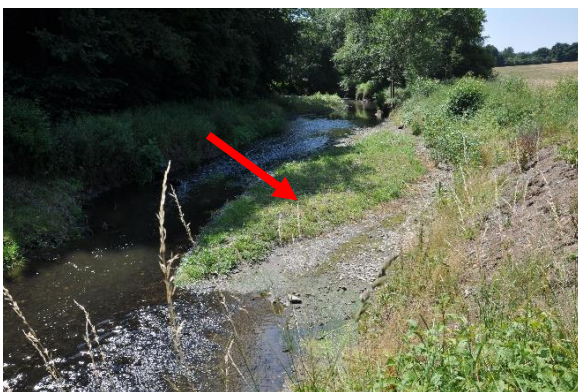
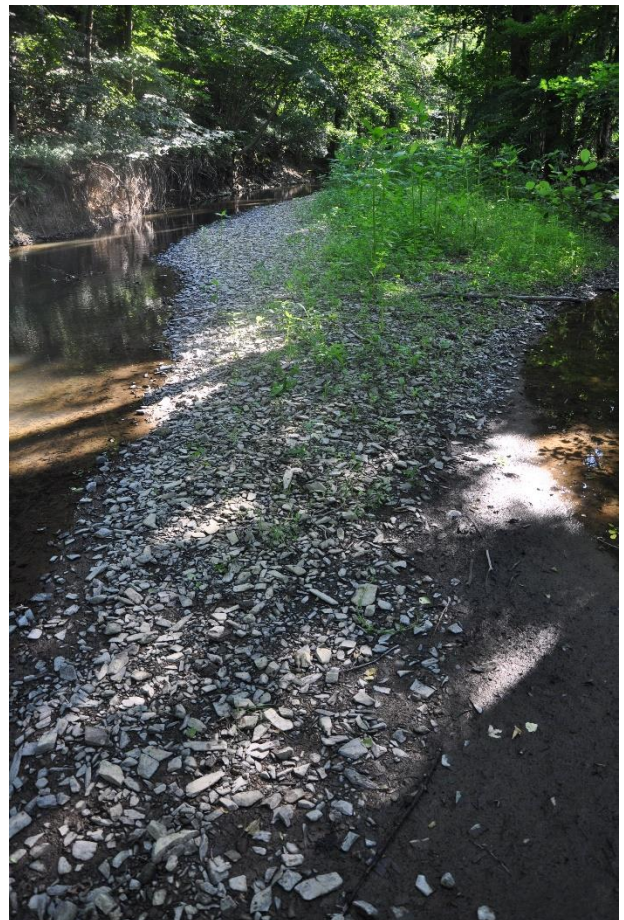
Obr. 72: Úsek s více korytovými akumulacemi porostlými trávobylinným porostem a dřevními závaly (vlevo nahoře), břehová nátrž (vlevo uprostřed) a dlouhé korytové akumulace (vlevo dole a vpravo) (1. – 2. 7. 2015).

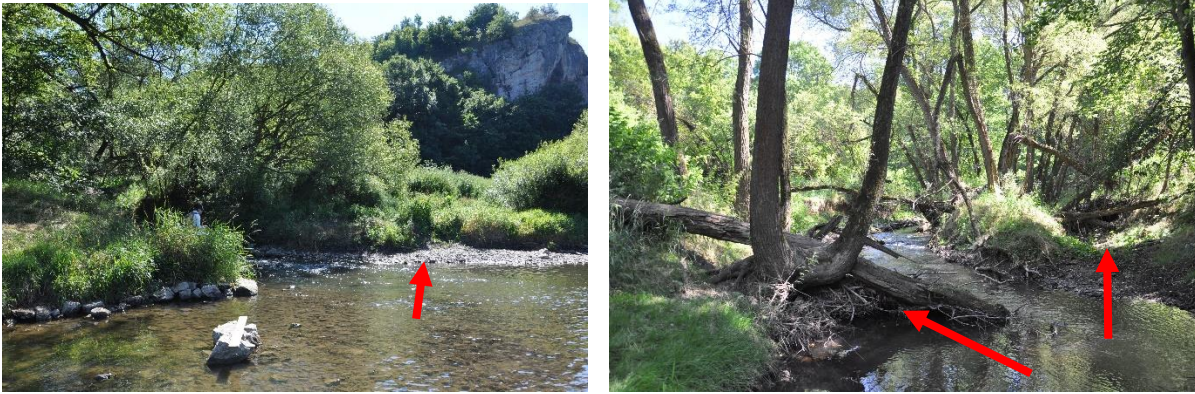
Obr. 81: Ústí Loděnice do Berounky s korytovou akumulací (vlevo) a závaly dřevní hmoty s náznakem povodňového koryta vpravo před lokalitou V Kozli (vpravo) (29. 7. 2015).

Pro Loděnici byl typický výskyt buď drobných a nebo naopak rozměrově velkých korytových akumulací. Břehových nátrží zde nebylo moc, ale některé dosahovaly značných rozměrů. Jinak podél celého úseku mapování byl pro Loděnici charakteristický výskyt tzv. pulsujícího systému, kdy břehy jsou postupně erozní činností toku vykrajovány a vznikají tzv. vykrojené oblouky břehu s výčnělky fixovanými např. stromovou nebo keřovou vegetací. V úseku Hostim – Svatý Jan pod Skalou se v některých částech nacházely břehy s částečně zachovalým kamenným zpevněním.

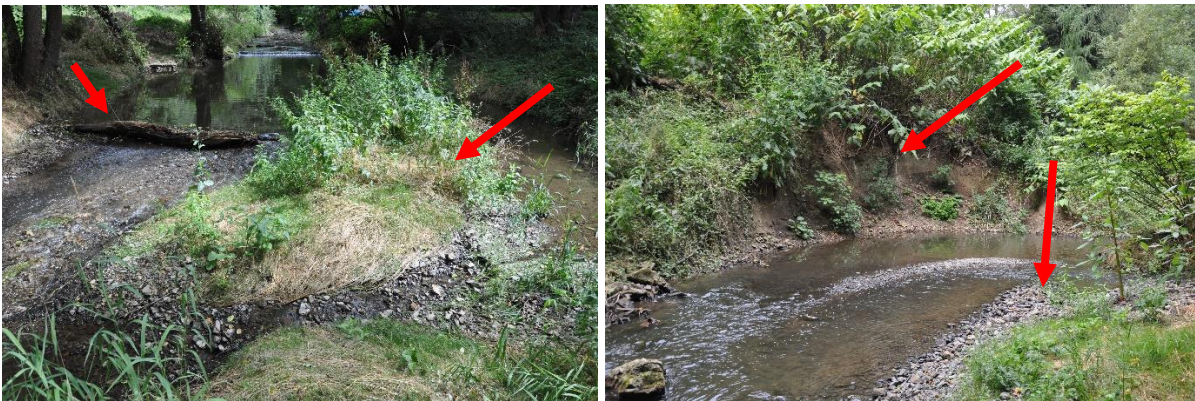
Obr. 82: Korytová akumulace s kládou vytvářející překážku v korytě (vlevo) a břehová nátrž při výsepním břehu s protilehlou korytovou akumulací (vpravo) poblíž lokality V Kozli (29. 7. 2015).

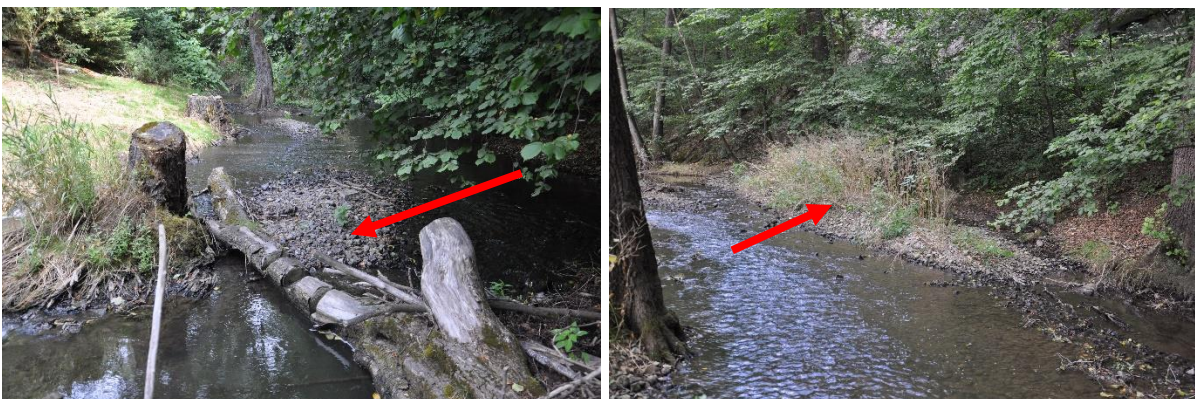
Obr. 83: Zával dřevní hmoty s vynucenou korytovou akumulací (vlevo) a velká korytová akumulace s travním porostem (vpravo) u lokality V Kozli (29. 7. 2015).

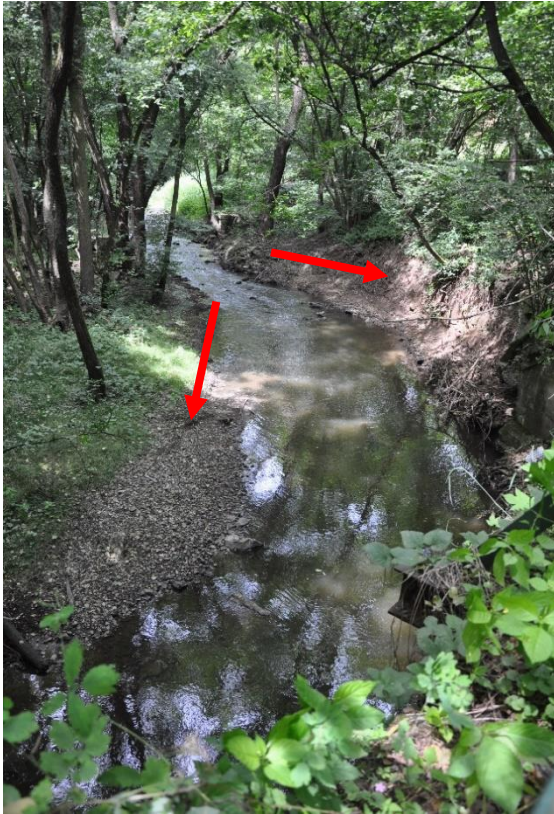
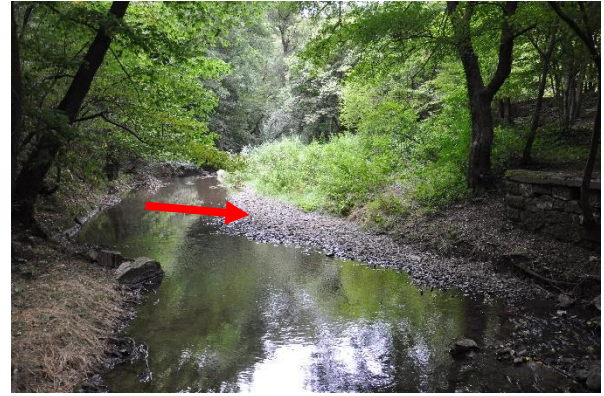
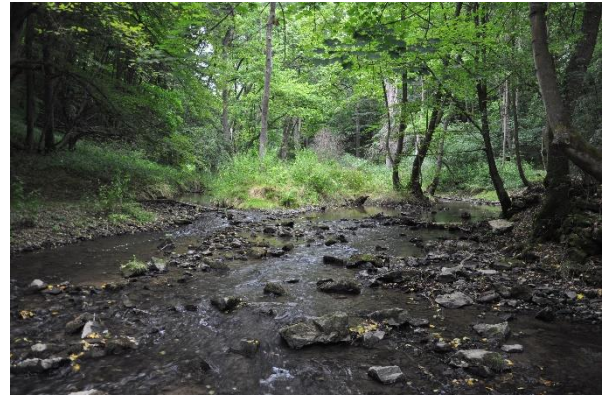
Obr. 84: Korytová akumulace s břehovou nátrží u mostu V Kozli (vlevo), korytová akumulace a ukázka dna toku s kameny v úseku ústí Loděnice – Hostim (vpravo) (29. 7. 2015).

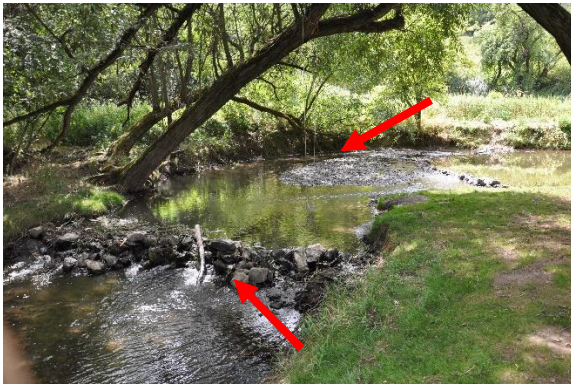
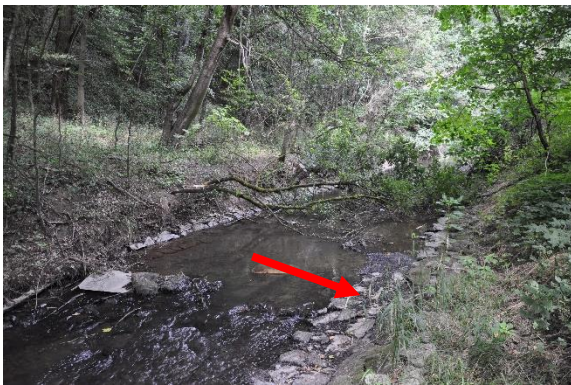
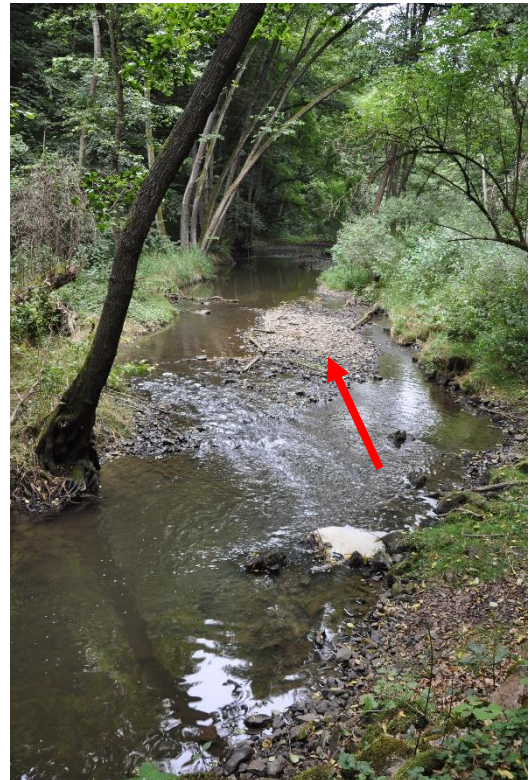
Obr. 85: Stupeň s korytovou akumulací a břehovou nátrží u Hostimi (vlevo nahoře), korytová akumulace v úseku ústí Loděnice-Hostim (vpravo)(29. 7. 2015) a ukázka břehu souvisle zpevněného kameny, místy zničeného v úseku Hostim-Svatý Jan pod Skalou (vlevo dole) (30. 7. 2015).

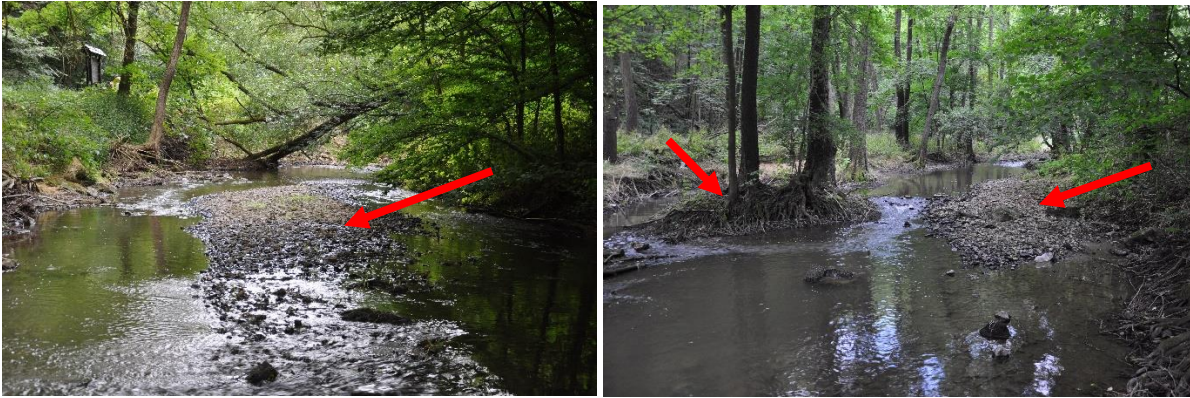
Obr. 86: Korytová akumulace (vlevo) a korytová akumulace s erozně odříznutou částí břehu (vpravo) v úseku Hostim - Svatý Jan pod Skalou (30. 7. 2015).
