BAKALÁŘSKÁ PRÁCE

Umělecký mobiliář farních a filiálních kostelů na Šluknovsku od r. 1620.
Studie z dějin křesťanské ikonografie

Art equipment in the parochial and filial churches in the region of Šluknov
from the year 1620.

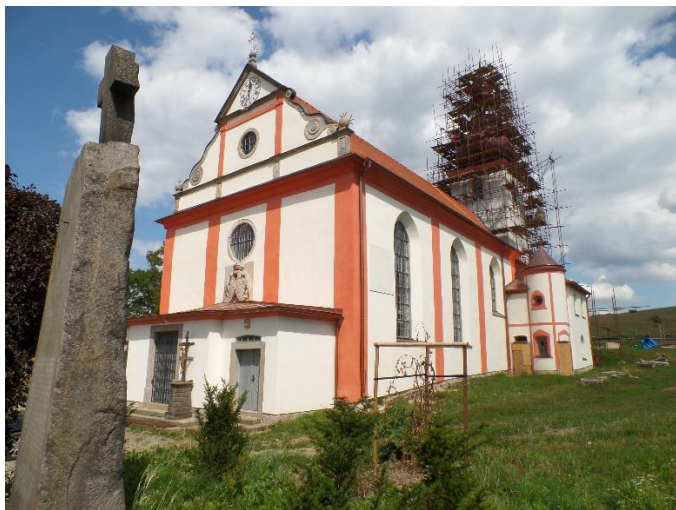
Obrazová příloha č. 3
Pohled na průčelí kostela s věží v rekonstrukci v pozadí.
Foto: Autorka

Na vrcholku barokního štítu je zlatý kříž stojící na barokní kouli se zlatými plamínky. Další dvě barokní koule jsou po stranách štítu v těsné blízkosti volut. Fasáda kostela po poslední rekonstrukci získala zpět svou původní raně barokní červenobílou barevnost, přičemž lizénové trámce jsou vymalovány barvou červenou. Průčelí kostela dominují dnes již nefunkční barokní hodiny. Uprostřed štítu se nachází kruhové okno částečně osvětlující prostor hlavní lodi kostela. Okno pod ním ve střední části průčelí potom primárně osvětluje prostor kůru. Pod tímto oknem se nachází alianční erb hraběnky Marie Markéty a jejího manžela Jana Jiřího hraběte Slavaty z Chlumu a Košumberka. Vstup do objektu je umožněn třemi dveřmi, které shodně vedou do předsíně kostela, ta je od hlavní lodi oddělená železnou mříží. Na místě, kde předtím stál starší dřevěný misijní kříž, stojí nyní kovový misijní kříž. Z předsíně vedou dále dvoje boční dveře na tribunu kůru.

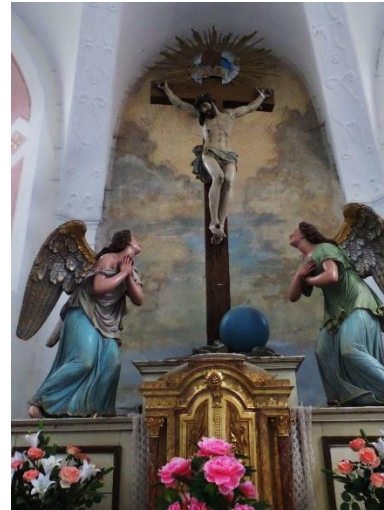
Obrazová příloha č. 4
Atypické řešení hlavního oltáře.
Foto: Autorka

Přestože je kostel zasvěcen svatým Šimonovi a Judovi, hlavní oltář zpodobňuje ukřižovaného Krista. Oltář je řešen netradičním způsobem, nejedná se o oltářní obraz, nýbrž o oltářní sousoší. Pozadí prostoru vyplňuje výmalba dotvářející pochmurnou atmosféru ukřižování Krista. Nyní se dostáváme k popisu samotného výjevu. Kristus je ukřižován celkem třemi hřeby, dva z nich jsou přibity do dlaní²⁰ a třetí do nártů. Kristova hlava je skloněna mírně doprava. Na vrcholu kříže je svatozář, ze které vystupuje tabulka s latinskou zkratkou INRI, označující důvod Ježíšova ukřižování. U paty kříže leží sféra a pod ní mrtvý had. Kompozice sousoší naznačuje přemožení satana a očistění světa od prvotního hříchu. Po stranách kříže klečí dva prosící andělé. Pod sousoším hlavního oltáře můžeme nalézt svatostánek, tvoří jej pouze pozlacená skříňka bez motivu beránka, který se na svatostáncích často objevuje.

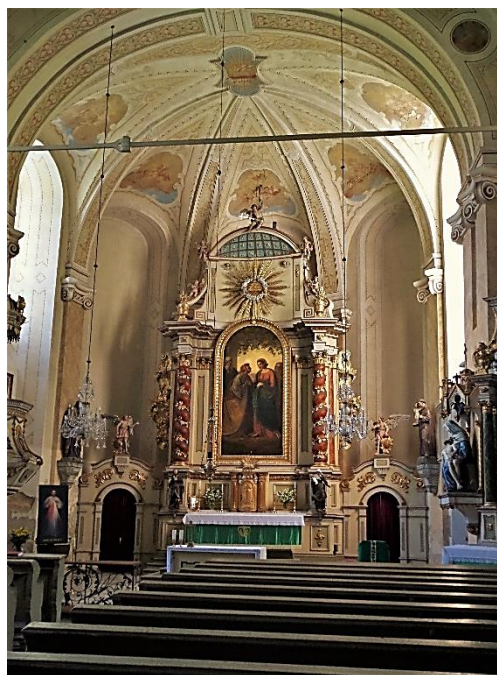
Obrazová příloha č. 7

Pohled na hlavní oltář kostela.

v Novém zákonu. Marie se vydala navštívit svou příbuznou Alžbětu, o níž se dozvěděla, že i přes svůj pokročilý věk čeká dítě. Marie se přesvědčila o moci Boží, a tak došla utvrzení toho, že se stane bohorodičkou.⁴⁰ Celý hlavní oltář svou výškou sahá až téměř ke stropu, na jeho úplném vrcholu je umístěn malý anděl s křížem, který zapadá do série menších andělů okolo něj. Ve vrchní části oltáře nedaleko zmiňovaných andělů výrazně doplňuje prostor symbolické vševidoucí oko, doplněné ještě dalšími menšími anděly a oblaky. Pomyslný přechod mezi horní částí oltáře tvoří lišta, na níž stojí dvě zlaté vázy. Střed oltáře, jak bylo zmíněno, tvoří hlavní oltářní obraz. Na stejné úrovni s hlavním obrazem oltáře jsou zakomponovány dva dekorativní sloupy s tordovanými dřívky a pozlacenými hlavicemi. Nejspodnější část oltáře, mimo mensu, představuje svatostánek, podobně jako více komponentů hlavního oltáře je pozlacen a je dekorován anděly. Vršek svatostánku zdobí Kristus jako Agnus Dei, tedy jako beránek. Konkrétně tento lobendavský beránek leží na knize se sedmi apokalyptickými pečetěmi a kolem něj se rozlévá svatozář. Přibližně na stejné úrovni s beránkem jsou po levé a pravé straně hlavního oltáře umístěny dvě sochy. Jedná se pravděpodobně o svatého Jáchyma a svatou Annu. Poslední částí, kterou bychom mohli označit za související s hlavním oltářem, jsou dvě brány, na jejich vrcholcích jsou umístěni dva andělé. Zbytek sochařské výzdoby v prostoru kněžiště představují dvě sochy na soklu. Socha napravo představuje svatého Antonína s Jezulátkem a knihou, druhá socha umístěná nalevo představuje svatého Josefa. Stejně jako svatý Antonín, je i svatý Josef představen s Jezulátkem na ruce.

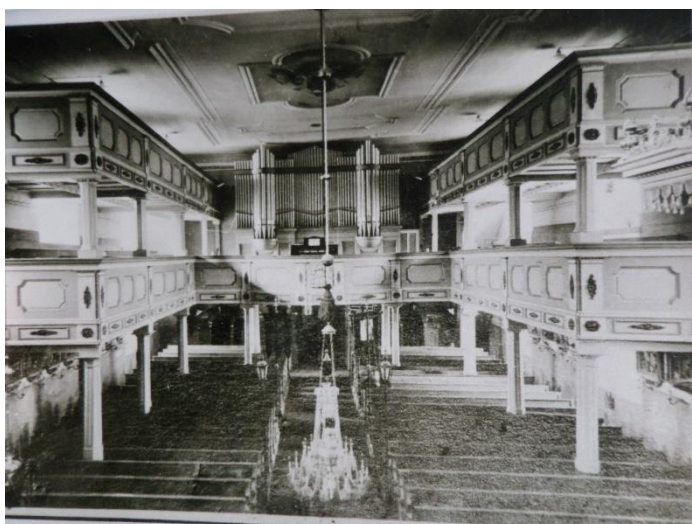
Obrazová příloha č. 12
Meziválečná podoba interiéru kostela.
Zdroj: Soukromý archiv rodiny Borovkových.

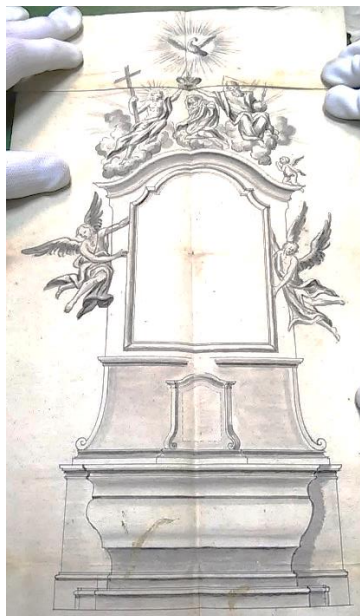
Obrazová příloha č. 16
Nákres podoby dnes neexistujících bočních oltářů kostela.
Zdroj: SOA Litoměřice, pobočka Děčín, Velkostatek Lipová,
inv. č. 374, sign. 15/1, kart. 85, Stavba kostela Vilémov.

Další případ redukování počtu oltářů máme doložen ve Vilémově, zde se nacházel hlavní oltář a dva vedlejší. Změnu nejsme schopni datovat kvůli dříve zmíněným problémům s inventáři, ale téměř jistě lze říci, že na konci 19. století v kostele stále byly tři oltáře a ke zrušení bočních oltářů došlo až ve století dvacátém. V současné době se v kostele nachází pouze jeden oltář, a to oltář hlavní. Hlavní oltář ve Vilémově je zase oproti ostatním specifický svou netradiční prostorovou podobou s centrální sochou v nice. Oproti ostatním oltářům rozhodně působí nejzdobnějším dojmem, především zásluhou pozlacení jednotlivých dílů.

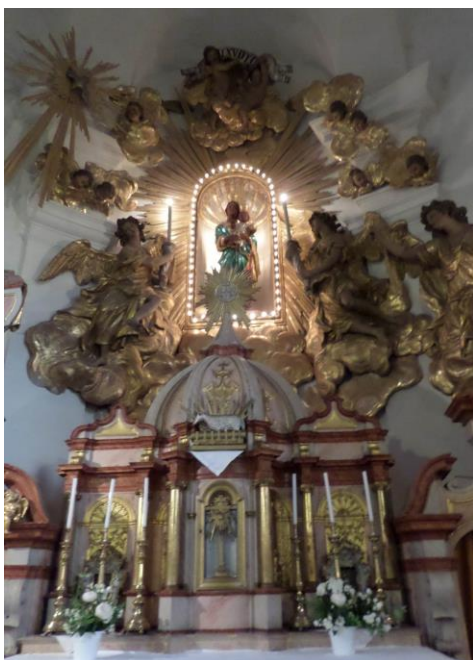
Obrazová příloha č. 17
Hlavní oltář kostela.
Foto: Autorka

zmiňovaný důvod stavby kostela, slib hraběte Leopolda Panně Marii po vyvážnutí ze smrtelných nebezpečí. Spodní patro hlavního oltáře zastupují ještě dvě brány, nad nimiž se odehrává výjev Zvěstování Panně Marii, přičemž na levé straně je Marie a na straně pravé je archanděl Gabriel, který zvěstuje radostnou novinu. Velkolepým dojmem působí i svatostánek, podobně jako zbytek oltáře rovněž bohatě zlacený, na vrcholku je Kristův monogram ozdobený svatozáří a pod ním postříbřený apokalyptický beránek na pozlacené knize se sedmi pečeti. Souhrnně hlavní oltář působí ohromujícím dojmem a celý prostor zářivě prosvěcuje lesk zlata, respektive jeho pozlacení.
