Univerzita Karlova
Přírodovědecká fakulta
Katedra fyzické geografie a geoekologie

KRKONOŠSKÉ KLAUZY – MINULOST A SOUČASNOST

SPLASH DAMS IN THE KRKONOŠE (GIANT) MOUNTAINS

Bakalářská práce

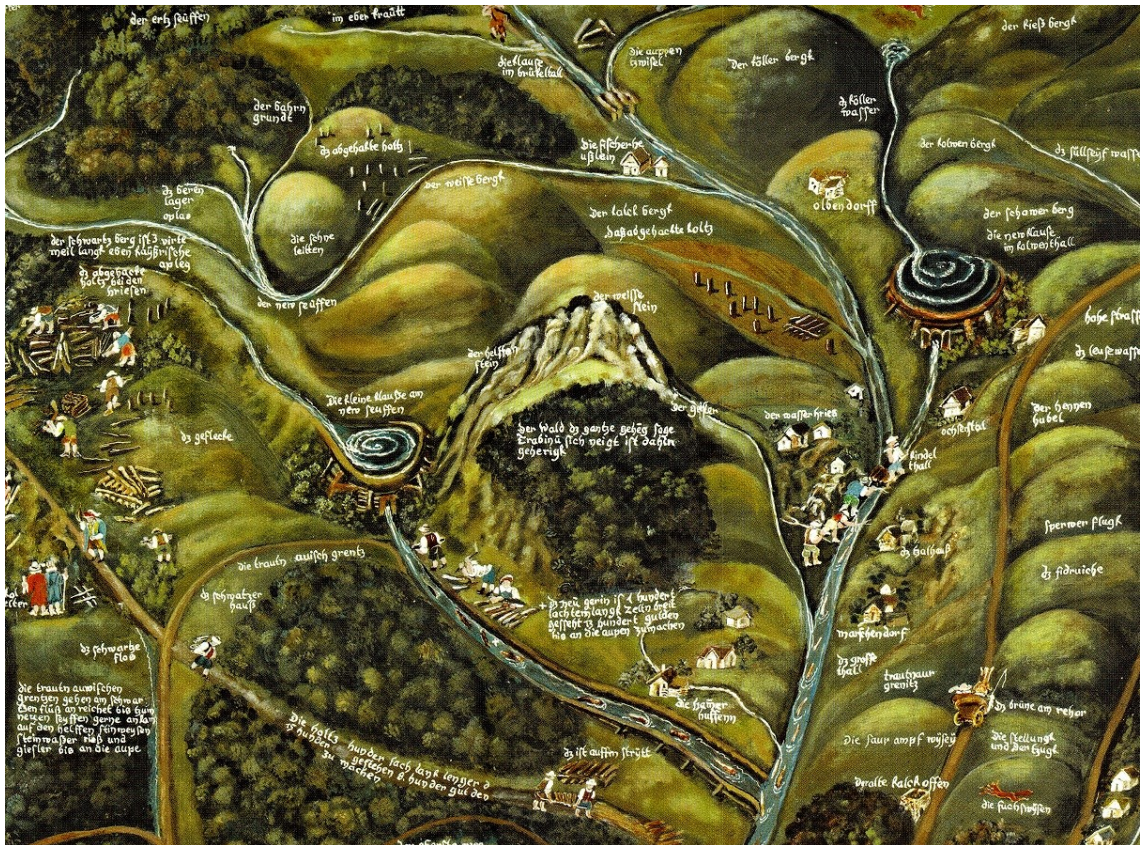
Obr. 10: Hüttelova mapa – klauzy na Černohorském, Alberickém a Tippeltově potoce

Tippeltově potoce, pravostranném přítoku Vavřincova potoka. Tato klauza není na rozdíl od ostatních na mapě klasicky zakreslená, upozorňuje na ni v horní části mapy slovní popis (viz obr. 10).

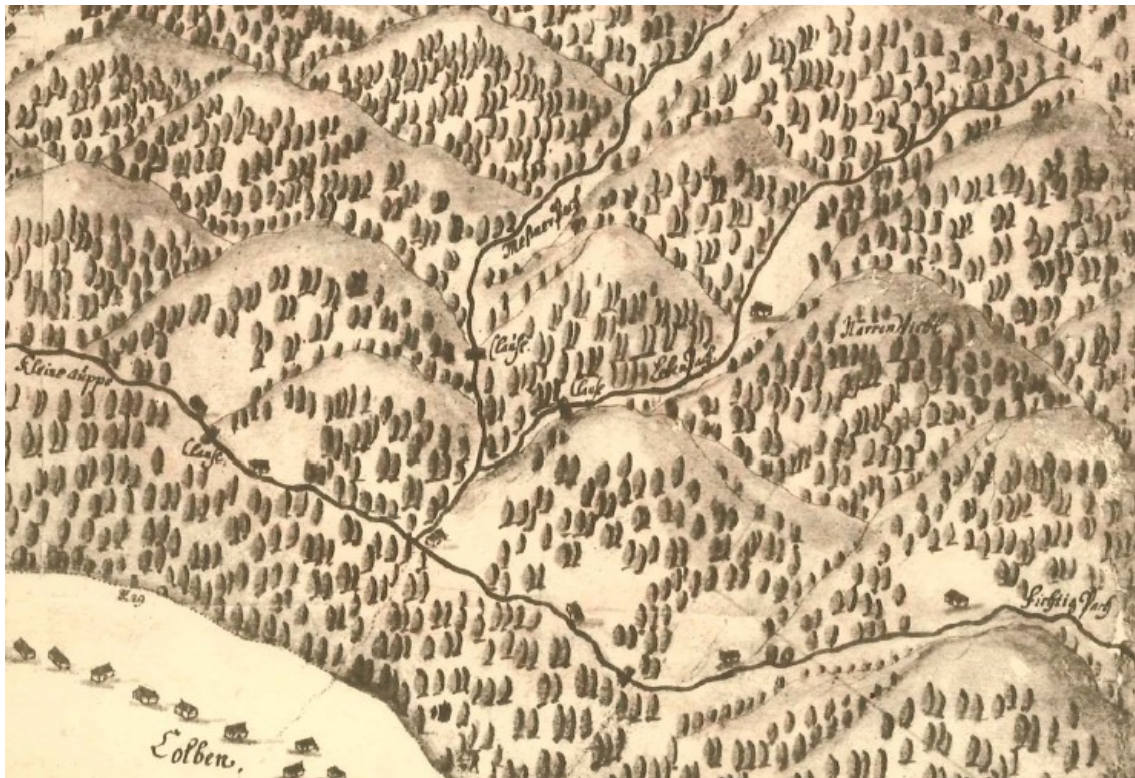
Obr. 14: Globicova mapa – Malá Úpa, Jelení potok, Messnerův potok, Fichtigův potok

V povodí Malé Úpy je nově zakreslena jedna klauza na Jelením potoce ve Lvím dole a jedna klauza na Messnerově potoce, pravostranném přítoku Jeleního potoka (obr. 14). Dále je tu kromě dvou klauz známých již z Hüttelovy mapy vyznačena i klauza ve Smrčí na Fichtigově potoce (viz obr. 14). Další nové klauzy se také objevují na Javořím a Vavřincově potoce a na Honzově potoce v Temném Dole.

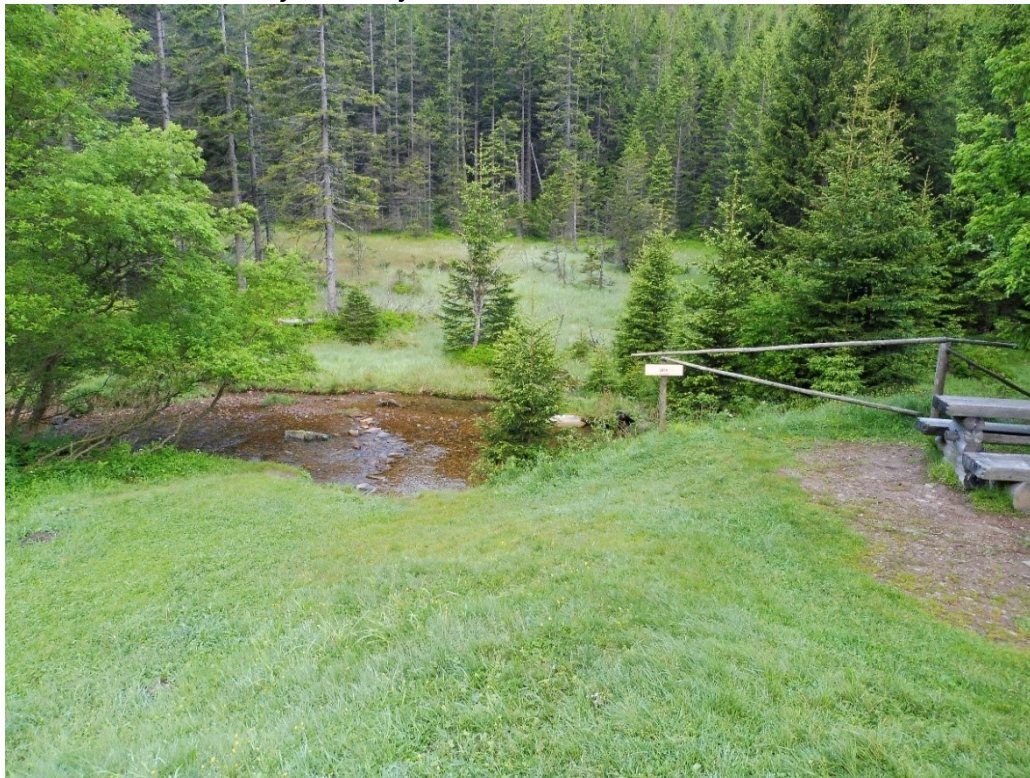
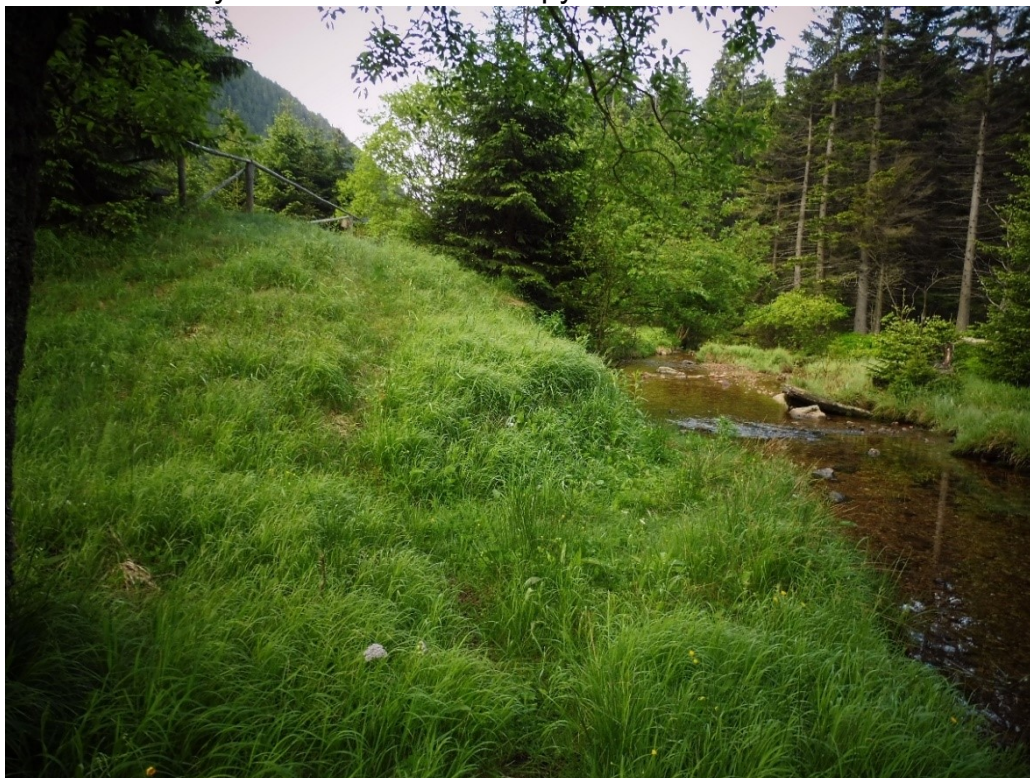
Příloha 4: Fotografie místa původní klauzy v Obřím dole

Foto 1: Místo tehdejší klauzy v Obřím dole

Foto 2: Zřetelný val na levém břehu Úpy

Po klauze zůstal na levém břehu řeky dobře patrný hliněný val (viz příloha 4). Dnes sahá asi sotva do poloviny původní výšky přehrady. Na obr. 17 je informační tabule Krkonošského národního parku, umístěná nedaleko hliněného valu, informující o funkci a možné podobě klauz.

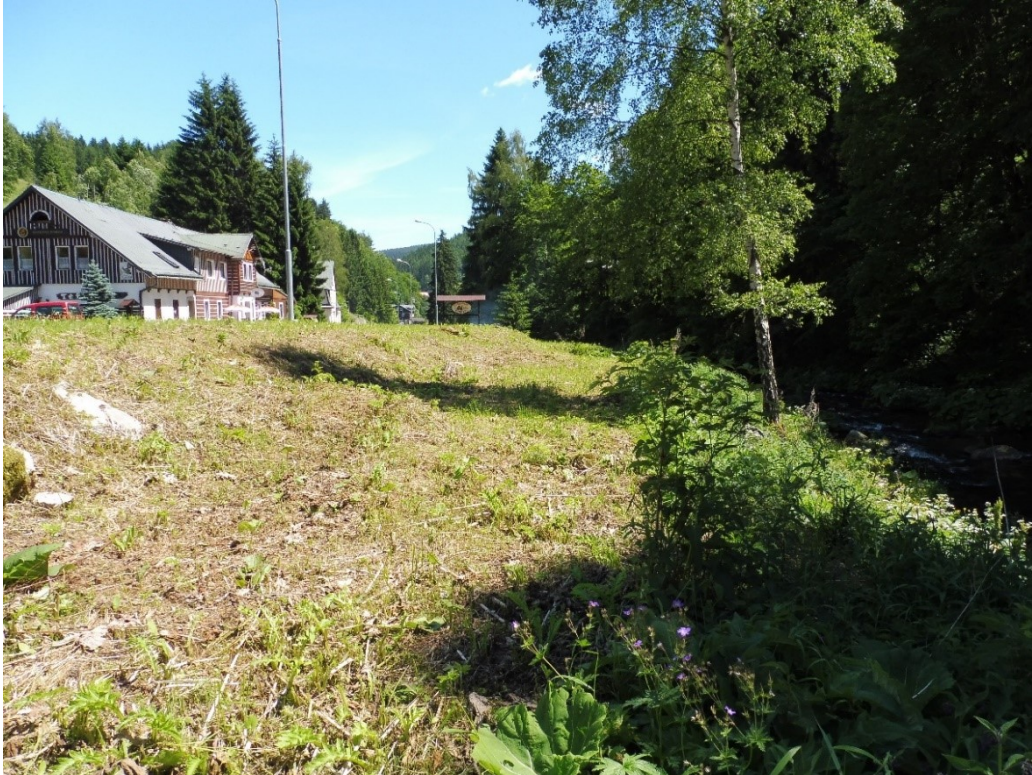
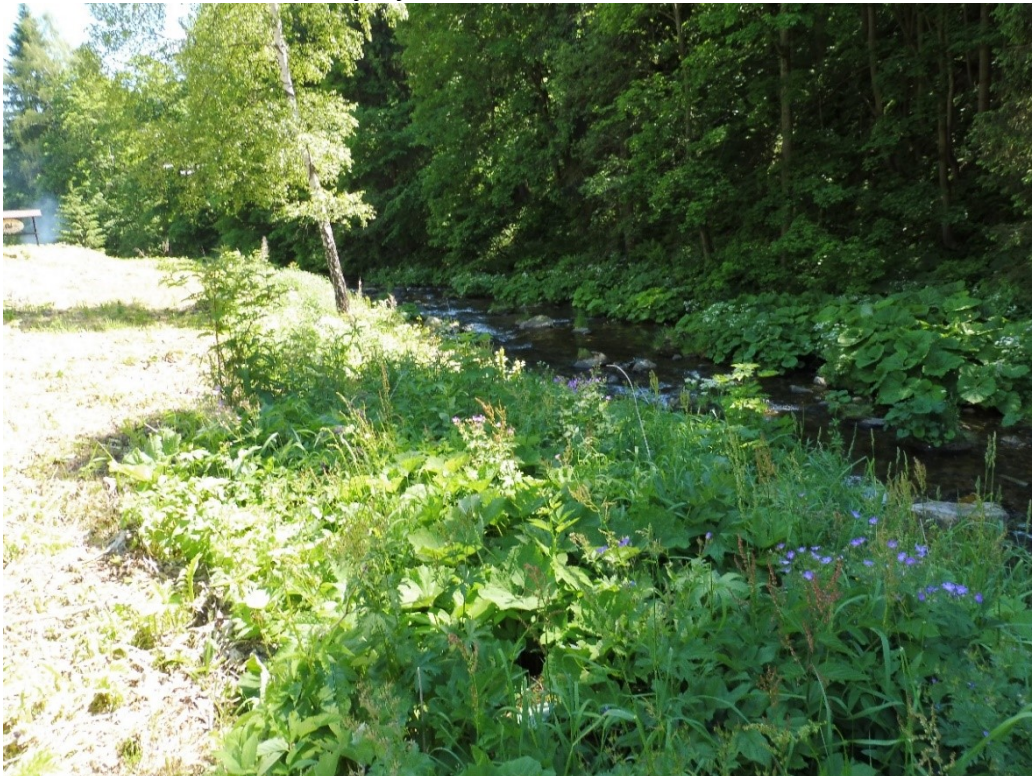
Příloha 5: Fotografie místa původní klauzy ve Velké Úpě

Foto 1: Bývalá Velká klauza u silnice spojující Velkou Úpu a Pec pod Sněžkou

Foto 2: Hráz Velké klauzy byla zcela zničena

Původní hráz klauzy a hliněné valy byly zničeny při velkých povodních na Úpě, především v letech 1882 a 1897, a dále rozebrány při stavbě silnice do Pece pod Sněžkou. Po klauze tu proto již nic nezůstalo (příloha 5). Řečiště toku je poměrně balvanité, z okolních břehů do něho zasahuje vegetace. Pravý břeh je porostlý především javory a smrky. Levý břeh je porostlý trávou, lopuchy, kopřivami a horskými bylinami a vede po něm silnice z Velké Úpy do Pece pod Sněžkou.

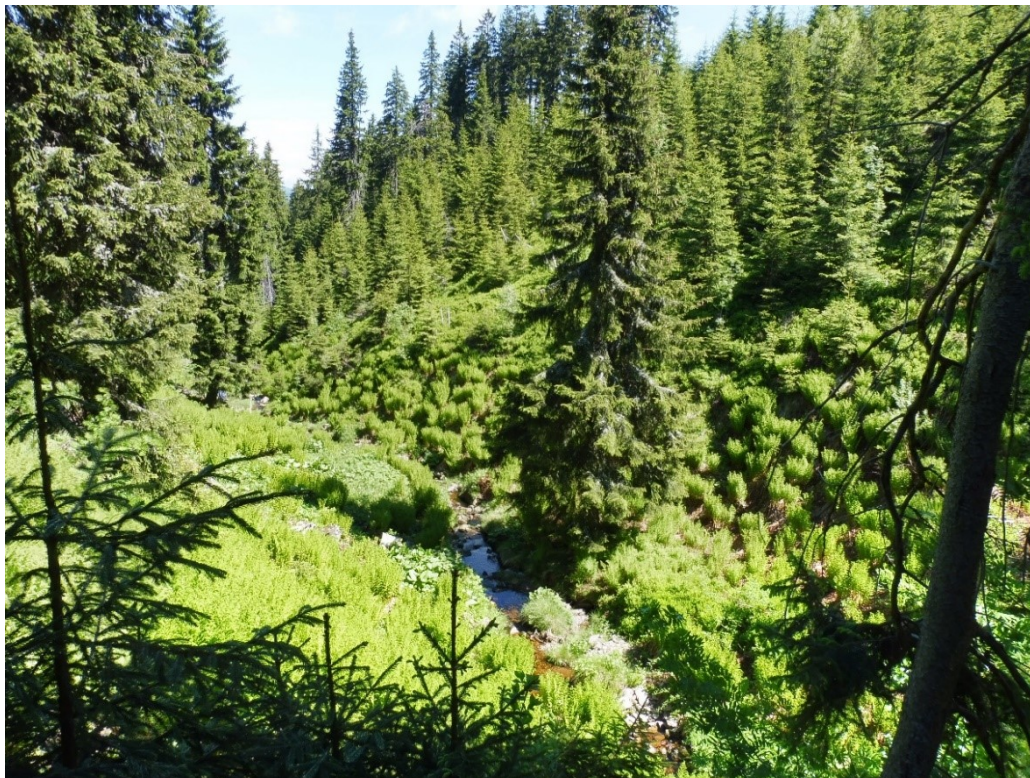
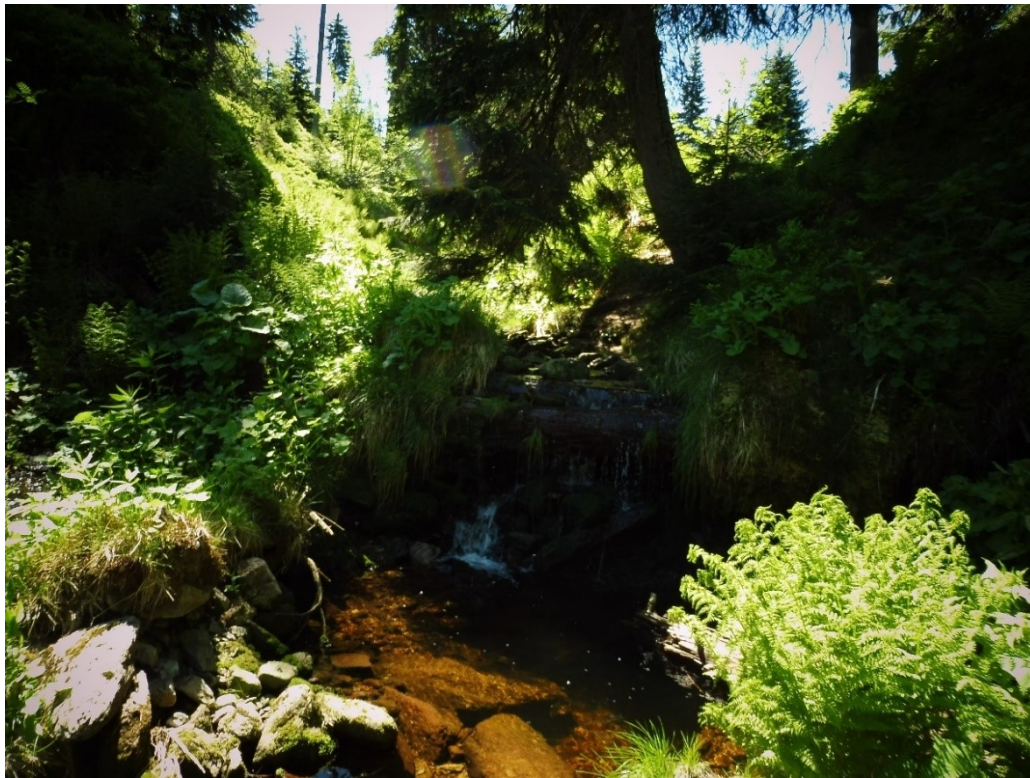
Příloha 6: Fotografie místa původní klauzy v Javořím dole

Foto 1: Úzké říční údolí Javořího potoka

Foto 2: Dobře patrné valy na obou březích Javořího potoka

Koryto Javořeho potoka je na horním toku úzké, mělké a kamenité, větší spád získává Javoří potok až podél Javorské cesty, kde vytváří několik vodopádových stupňů. Právě úzké údolí bylo pro výstavbu malé vodní nádrže velmi příhodné (příloha 6). V okolí zaniklé klauzy je nízký lesní porost, na strmých březích potoka se hojně vyskytují horské trávy, mechy, kopřivy a kapradiny. Z lesního porostu dominuje smrk, občas se vyskytuje i jeřáb.

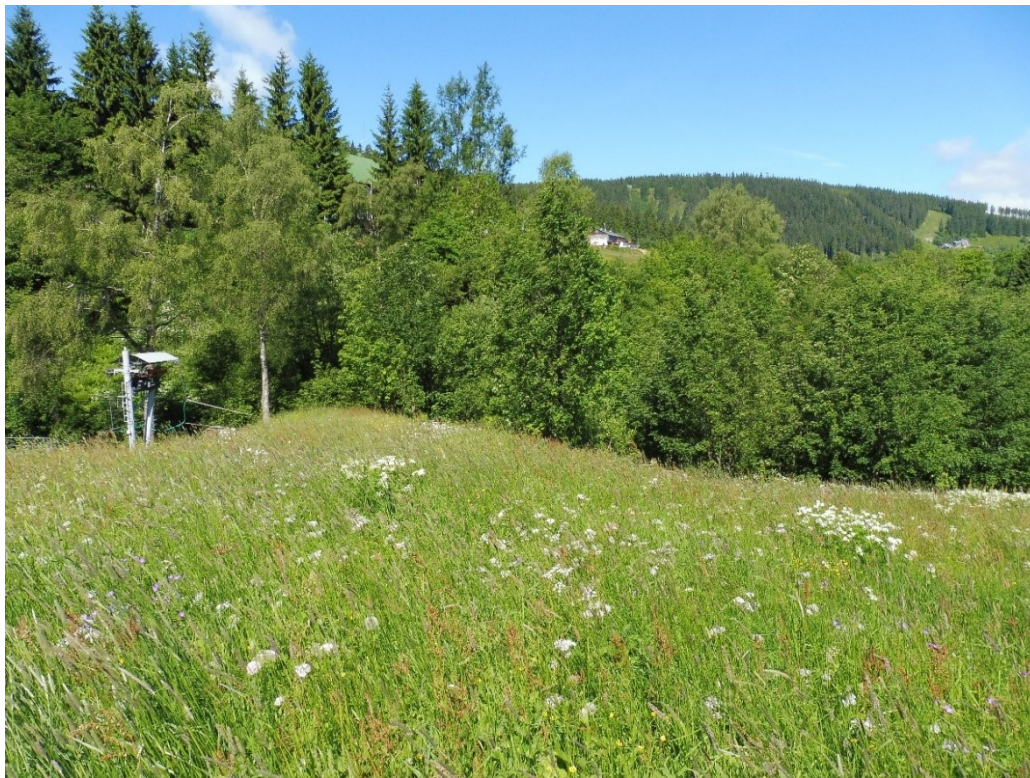
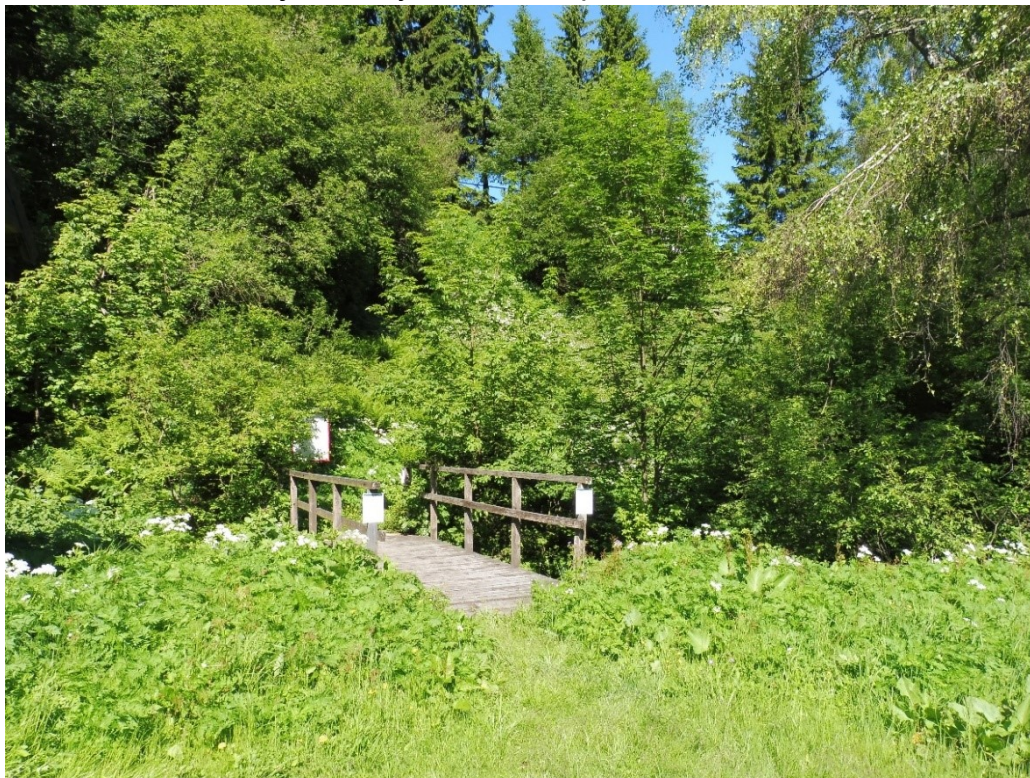
Příloha 7: Fotografie místa původní klauzy na Lučním potoce

Foto 1: Dobře patrný hliněný val

Foto 2: Místo tehdejší klauzy na Lučním potoce

Koryto Lučního potoka je v místě dřívější klauzy úzké, mělké a kamenité a zarůstá bujnou vegetací – lopuchy, kopřivami, kapradinami. Značně rozšířen podél potoka je bolševník velkolepý, invazní bylina původem z Asie. Břehy jsou porostlé křovím. Tok je v celé své délce lemován pásem jehličnatých a listnatých stromů, převážně smrky, břízami a javory. Na okolních svazích se po obou stranách potoka rozkládají louky s množstvím horských bylin.

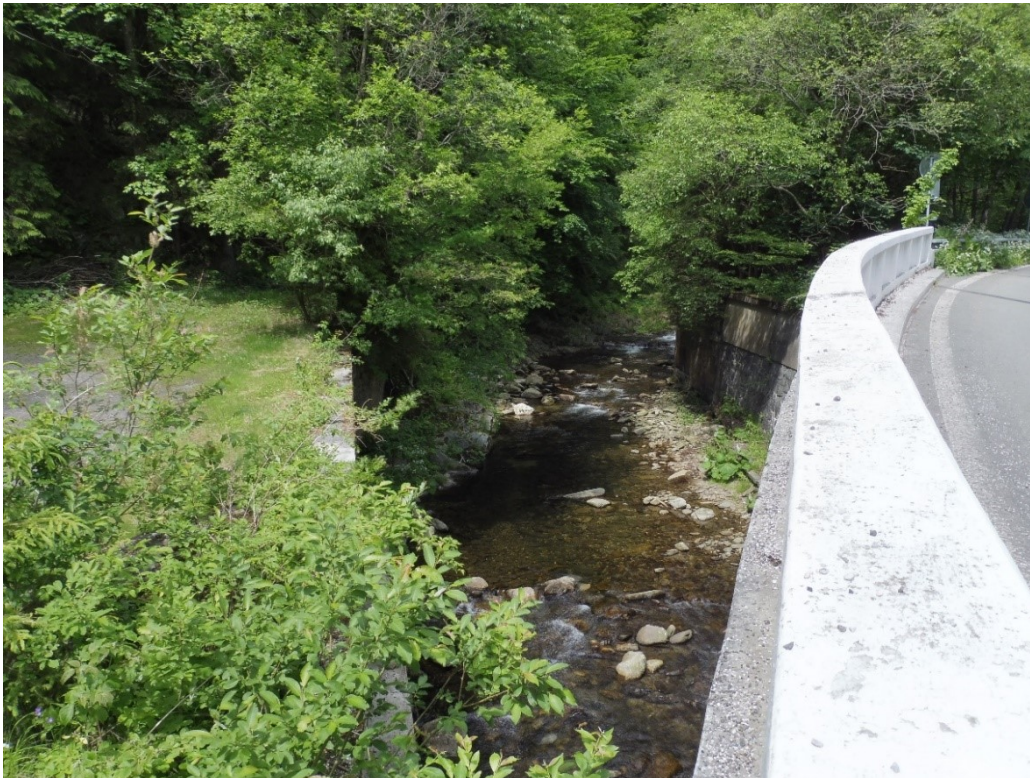
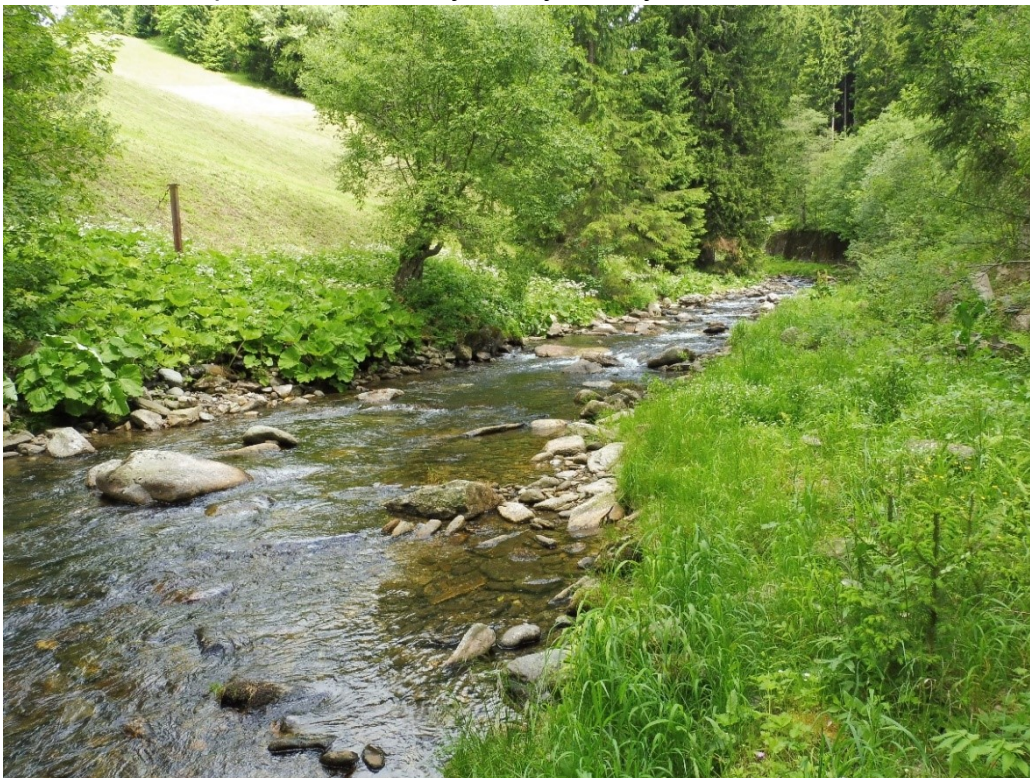
Příloha 8: Fotografie místa původní kluzy na Malé Úpě v Latově údolí

Foto 1: Zatáčka vzdálená pár metrů od tehdejší kluzy v Latově údolí

Foto 2: Pravděpodobné místo výstavby kluzy v Latově údolí

Z přehrady v Latově údolí již nic nezůstalo (viz příloha 8). Řečiště Malé Úpy je na místě původní přehrady poměrně široké a balvanité, levý břeh řeky je zpevněný a značně upravený, kopíruje ho místní silnice. Břehy podél vodního toku jsou porostlé trávou, lopuchy a kapradinami, ze stromů se tu vyskytují především smrky, javory, jeřáby a olše.

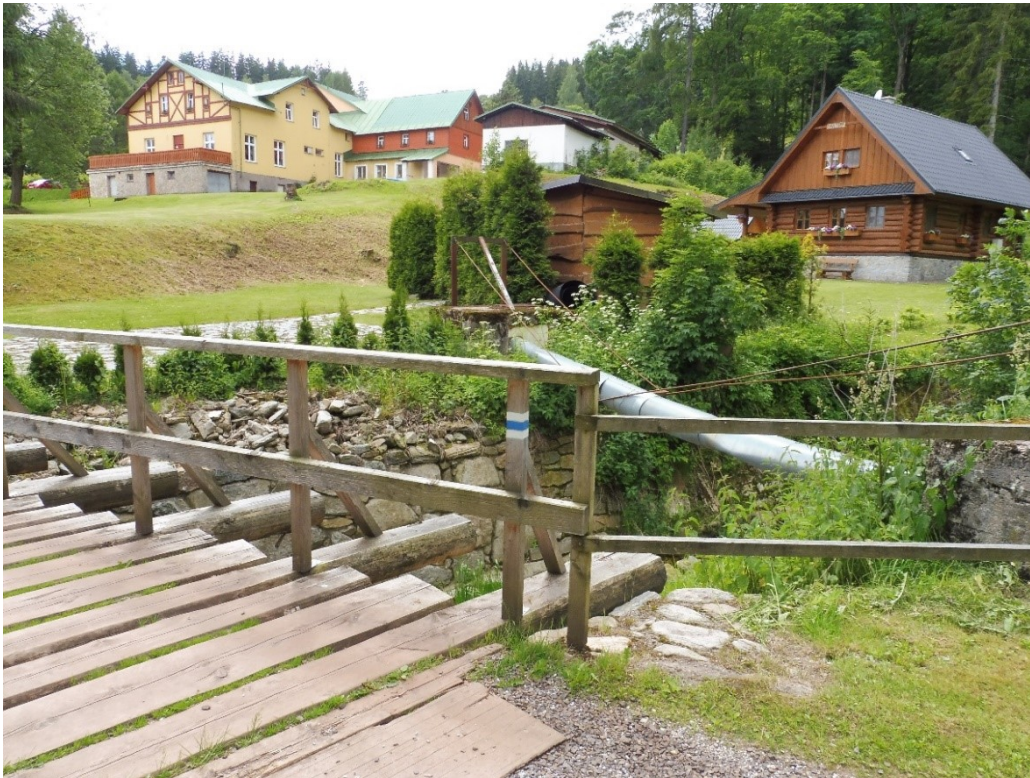
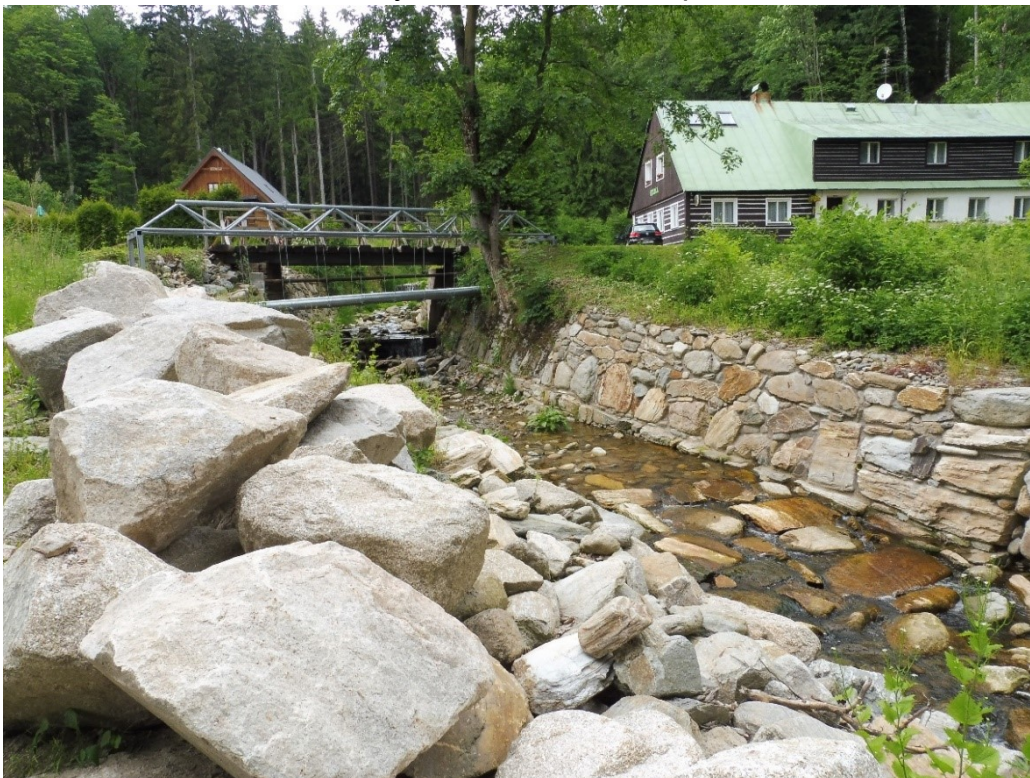
Příloha 9: Fotografie místa původní klauzy na Černohorském potoce

Foto 1: Dřevěná chalupa stojí zřejmě v nejhlubším místě tehdejší klauzy

Foto 2: Původně hráz klauzy na Černohorském potoce
