Univerzita Karlova v Praze, Přírodovědecká fakulta,  
Ústav geochemie, mineralogie a nerostných zdrojů

# **Možnosti obnovení těžby karbonských arkóz kladensko – rakovnické pánve pro potřeby opravy Karlova mostu**

Diplomová práce

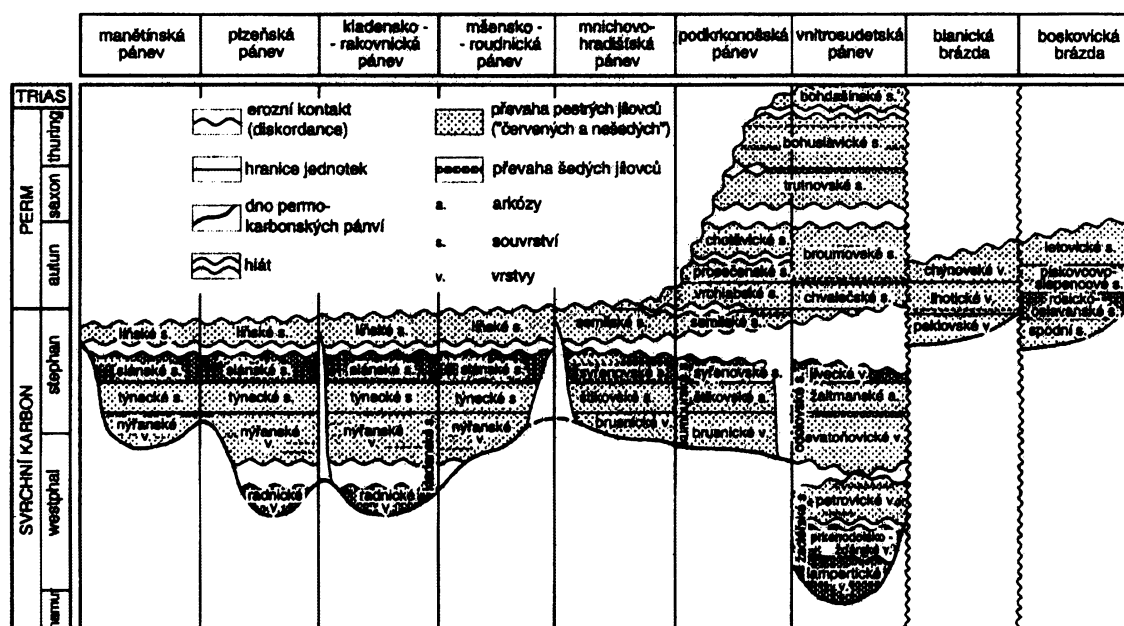
Obr. 8. Stratigrafické schéma limnických permokarbonských pánví Českého masívu na území České republiky (Chlupáč et al. 2002).

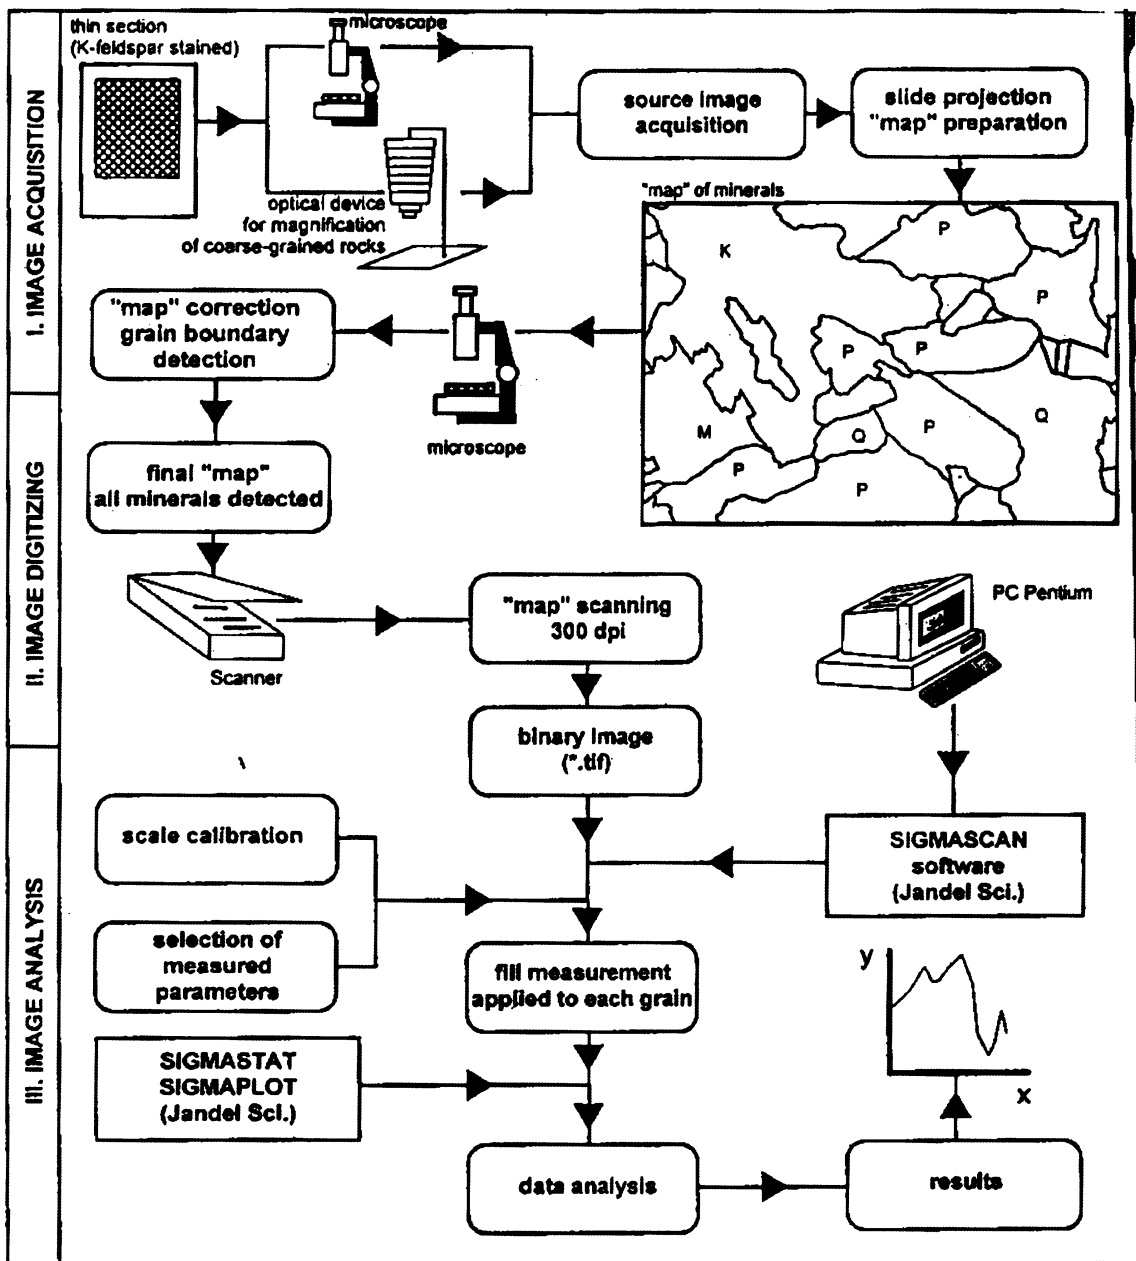
Obr. 13. Schéma obrazové analýzy navržené Příkrylem (1998, 2001).

Přehled vývoje obrazové analýzy v geologii uvádí Fabbri (1984). V 80. letech nastal rozvoj využití obrazové analýzy v geologii (Fabbri 1984; Petruk 1986a), který trvá i v současnosti. Vývoj obrazové analýzy se dělí do dvou proudů. O automatické obrazové analýze se zmiňuje Petruk (1986b), Ehrlich et al. (1991), Launeau a Bouchez (1992), Panozzo – Heilbronner (1992), Lacube et al. (1993), Antonellini et al. (1994), Launeau et al. (1994), Starkey a Samantaray (1994) a Wang (1995). Kvůli nedostatečné úrovni automatických rozpoznávacích metod dosáhla větší oblíbenosti poloautomatická obrazová analýza (Morishita a Obata 1995; Siegesmund et al. 1994; Bryon et al. 1995). Metoda, kterou navrhl Příkryl (1998, 2001), patří také mezi poloautomatické (Obr. 13).

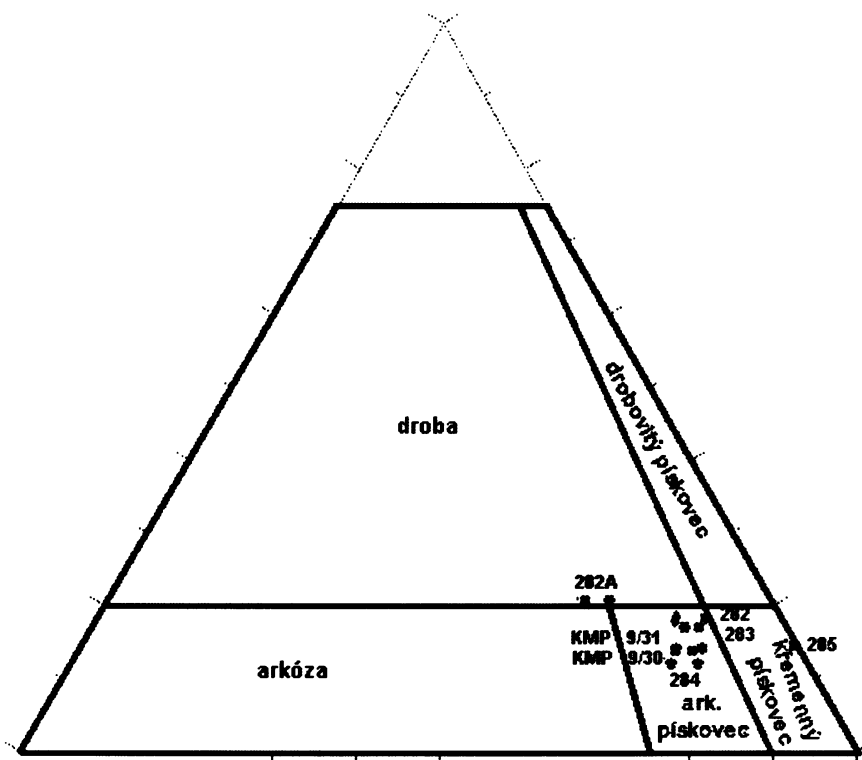
Obr. 18. Klasifikace vybraných vzorků (min. – max.).

Vybrané vzorky, u nichž byly určeny parametry, které jsou podstatné pro znázornění v trojúhelníkovém klasifikačním diagramu pro klastické sedimentární horniny, byly zakresleny do tohoto diagramu (Obr. 18).

Podrobně nebyly určovány úlomky hornin. Z důvodu poměrně velkého množství úlomků hornin, které se vyznačují většinovým obsahem křemene, bude se klasifikace hornin posouvat směrem k arkózovému pískovci až ke křemennému pískovci. Proto byl určen minimální obsah křemene a maximální obsah. Předpokladem u hodnoty maximální bylo, že veškeré úlomky hornin byly považovány za úlomky stabilních hornin. Takto získaná dvojice hodnot pro každý vzorek byla vynesena do trojúhelníkového diagramu (Obr. 18). Z diagramu je patrné, že kromě vzorku 285 (Lísek u Berouna) k výraznému ovlivnění klasifikace ostatních vzorků nedošlo.

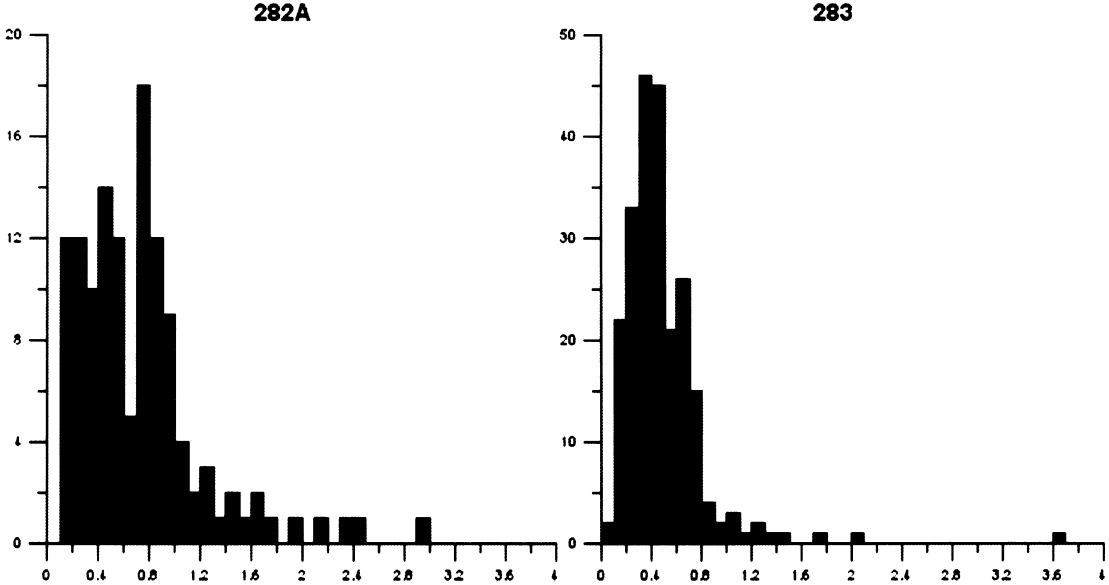
Obr. 20a (195), b (253), c (254), d (282), e (282A), f (283), g (284), h (285), i (KMP 8/1), j (KMP 8/5), k (KMP 9/26), l (KMP 9/26A), m (KMP 9/30), n (KMP 9/31). Histogramy četností jednotlivých výbrusů (průměr zrn v mm).

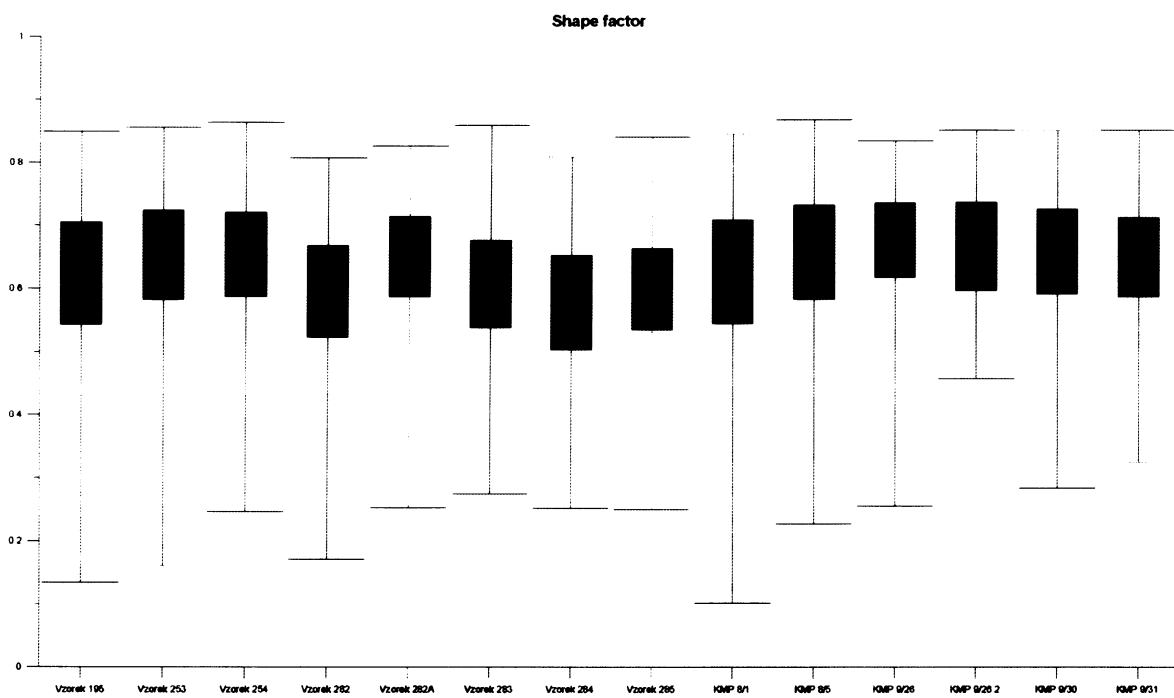
Obr. 23. Statistické vyhodnocení parametru Shape factor (tvarový faktor).

Posledními statisticky vyhodnocenými parametry z kvantitativní mikroskopie byly tvarový faktor a kompaktnost. Opětovně byl pro znázornění zvolen krabicový graf (Obr. 23 a 24).
