PŘÍRODOVĚDECKÁ FAKULTA UNIVERZITY KARLOVY  
Katedra fyzické geografie a geoekologie

## **Intenzita eroze na turistických stezkách v Hrubém Jeseníku**

Diplomová práce

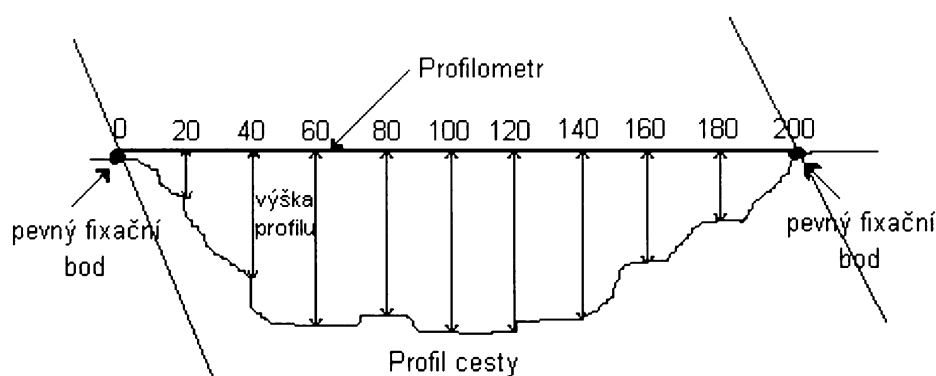
Obr. 2: Metoda měření zhloubení cest pomocí profilometru [vzdálenosti v cm]

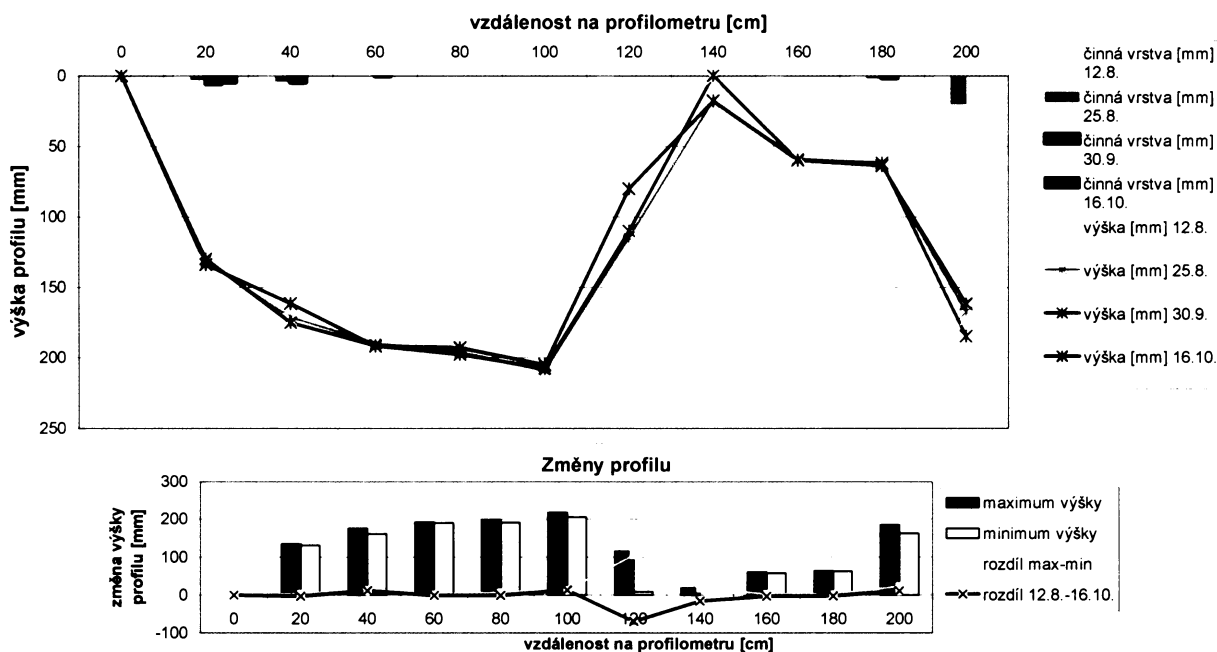
Obr. 10: Naměřené výšky úseků v profilu IV. Bílá Opava

Profil je umístěn na turistické stezce cca 6 metrů pod profilem č.3. Z fotografie lze vidět, že jako cesta je využívána jen část profilu (viz obr. 11). Zbytek je ostrůvek trávy a kámen uprostřed stezky. Využívaná část je v úseku od 0cm do 100cm profilu. Materiál přibyl na 40cm profilu, což je způsobeno nahromaděním písku (viz obr. 10). Velká změna je znatelná na 120cm úseku, kde již zasahuje trs trávy. Pravděpodobně je tato, značná změna, způsobena vychýlením měřítka. V takových úsecích nastává problém s přístupností a v hloubce, kam až lze měřku postavit a kdy už je zapichována do trávy.

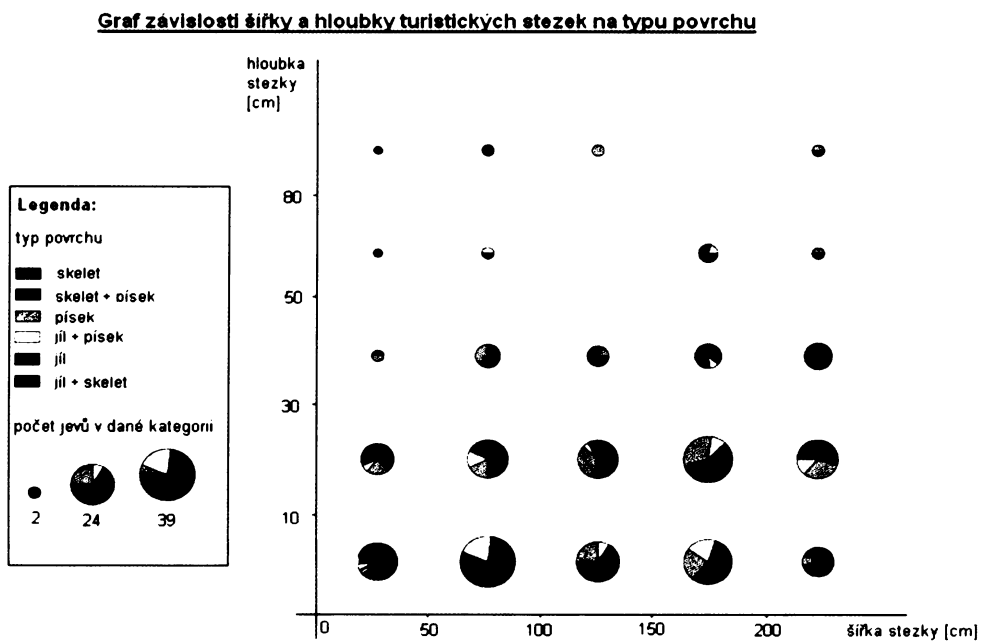
Obr. 47: Graf závislosti šířky a hloubky turistických stezek na typu povrchu

Pro vyjádření závislosti zahloubení a šířky a zahloubení cesty na typu povrchu a sklonu cesty byla použita kontingenční tabulka.

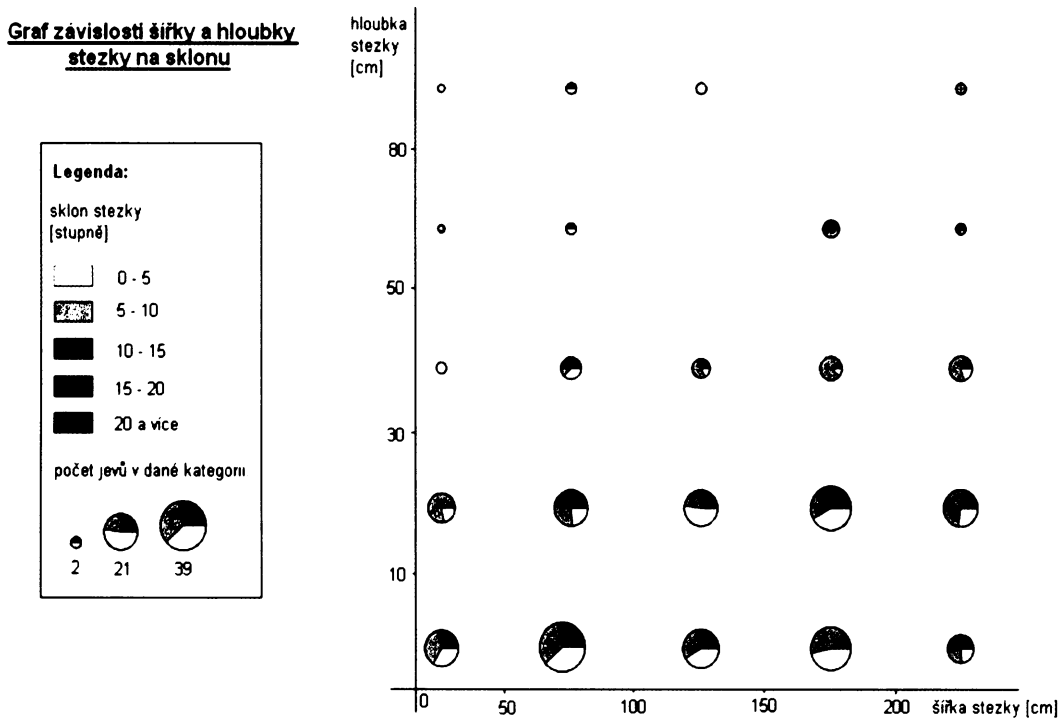
Obr. 48: Graf závislosti šířky a hloubky stezky na sklonu

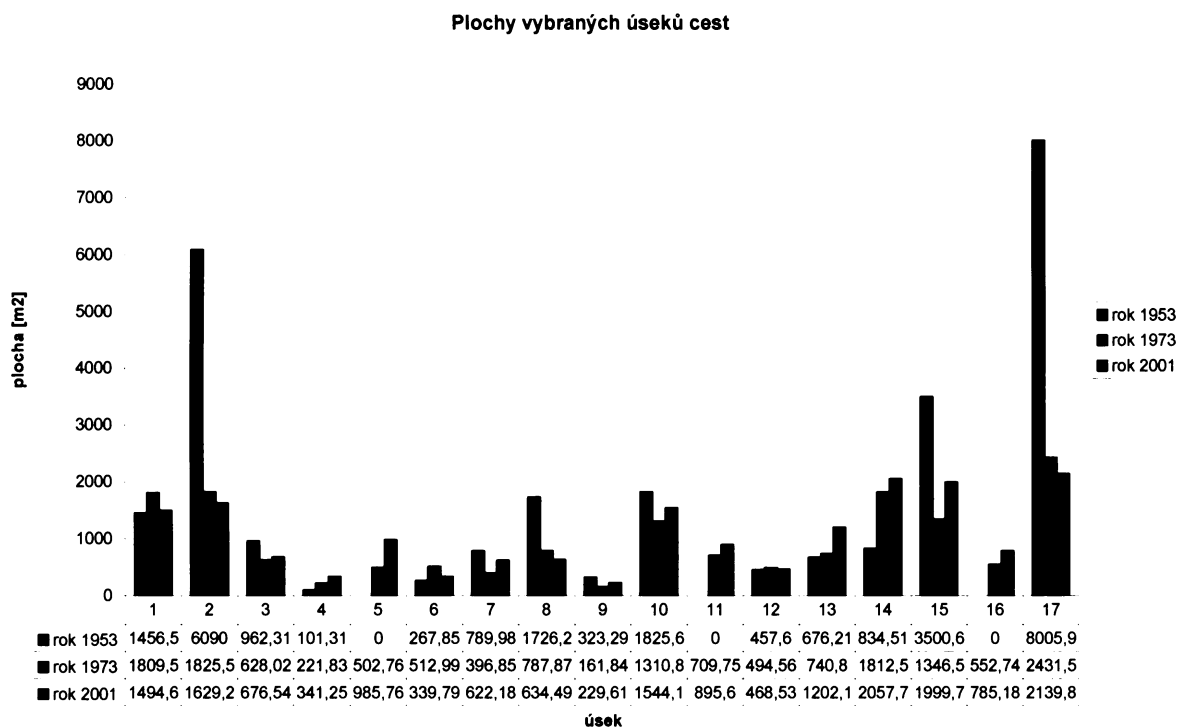
Obr. 53: Graf orientačních ploch vybraných úseků cest

Graf orientačních ploch vybraných úseků cest (viz obr. 53) ukazuje na druhou největší změnu, která proběhla na 2. úseku cest. Výrazná změna byla ještě zaznamenána na 15. úseku. Tento úsek byl zvolen na hřebeni ve směru od Velkého Máje k Jelení studánce (viz obr. 51). Opět zde byl největší úbytek ploch zaznamenán mezi roky 1953 a 1973. Třemi úseky v roce 1953 ještě žádná cesta nevedla. Nejstabilnějšími úseky byly: 1. úsek, který vede od Petrových kamenů k Ovčárně, 12. úsek na hřebenu u Vysoké hole a 9. úsek nad lyžařskými vleky u Petrových kamenů (viz obr. 51 a obr. 53). Výraznější zvětšení ploch bylo zaznamenáno u 4., 13. a 14. úseku. 13. a 14. úsek se nacházejí na hřebenové cestě (viz obr. 51), která má tendence se rozšiřovat. Úsek 4. leží na nynější turistické značce nad lyžařskými vleky. Celkově lze říci, že větší změny ploch byly zaznamenány mezi roky 1953 a 1973. Mezi roky 1973 a 2001 byl největší rozdíl zaznamenán na 15. úseku (viz Příloha č. 6). Ani tato změna však nedosahovala výšky změn mezi předchozími roky.
