UNIVERZITA KARLOVA V PRAZE
PŘÍRODOVĚDECKÁ FAKULTA

Ekomorfologické hodnocení kvality habitatu vodních toků v povodí Liběchovky

Klecany 2006

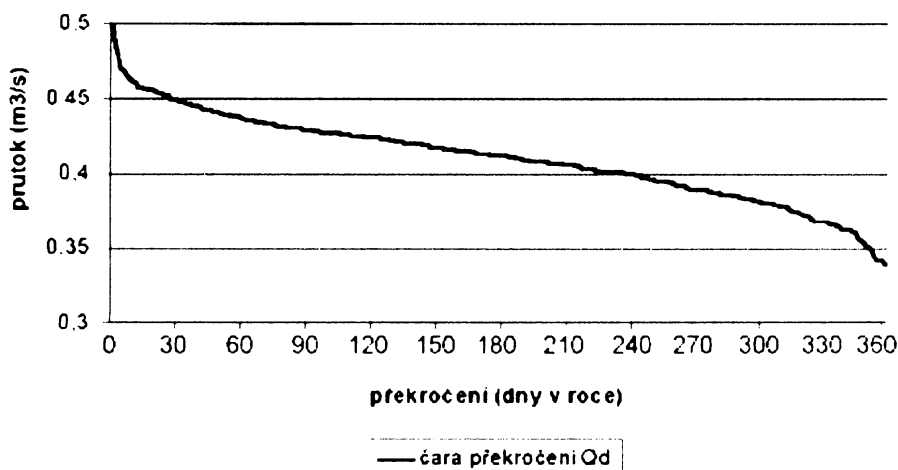
Obr. č. 4.: Čára překročení průměrných denních průtoků (1966-2002), profil Želízy (Zdroj dat: ČHMÚ)

Čára překročení průměrných denních průtoků v profilu Želízy za období 1966-2002, znázorněná na obr. č. 4, je jednou z názorných možností vyjádření variability souboru a je z ní opět vidět velmi vyrovnaný chod průměrných denních průtoků.

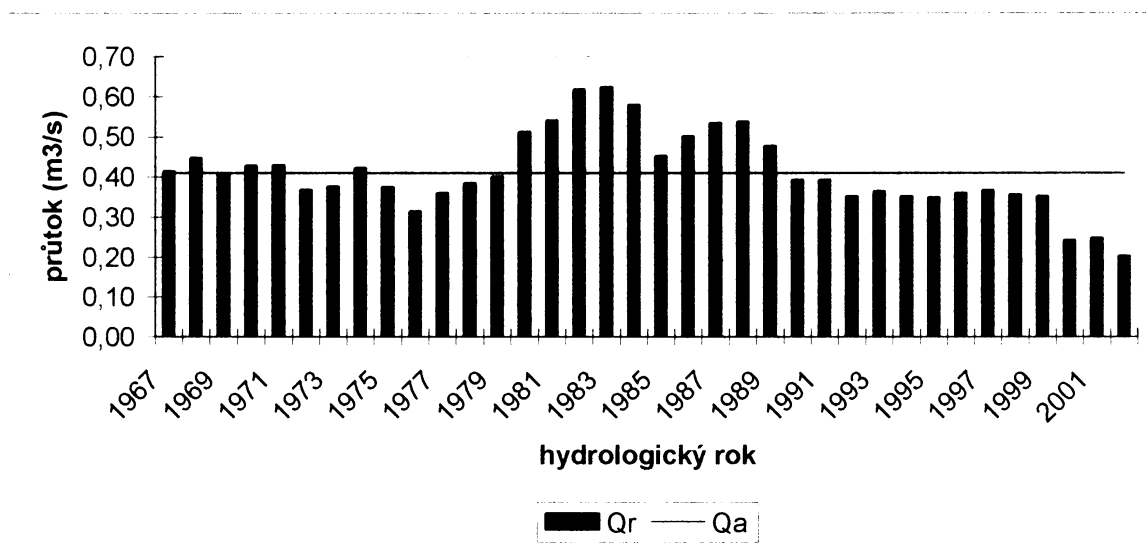
Obr. č.6: Průměrné roční průtoky (1967-2002), profil Želízy (Zdroj dat: ČHMÚ)

Hodnoty ročních průtoků jsou zobrazeny na obr. č. 6 a jsou porovnány s dlouhodobým průtokem (Q_a), který činí $0,41 \text{ m}^3 \cdot \text{s}^{-1}$. Z grafu je patrné mimořádně vodné období osmdesátých let, kdy průtoky dosahovaly více jak $0,6 \text{ m}^3 \cdot \text{s}^{-1}$. Naopak je zřetelný trend posledních let, kdy dochází ke zmenšování průměrných ročních průtoků až na hodnotu $0,20 \text{ m}^3 \cdot \text{s}^{-1}$. Nejvyšší průměrné roční průtoky byly zaznamenány v letech 1982 a 1983 a to $0,62 \text{ m}^3 \cdot \text{s}^{-1}$. Nejmenší Q_r má hodnotu $0,2 \text{ m}^3 \cdot \text{s}^{-1}$ z roku 2002. Málo vodné období bylo ještě na konci sedmdesátých let, kdy Q_r dosahovaly hodnot i okolo $0,32 \text{ m}^3 \cdot \text{s}^{-1}$.

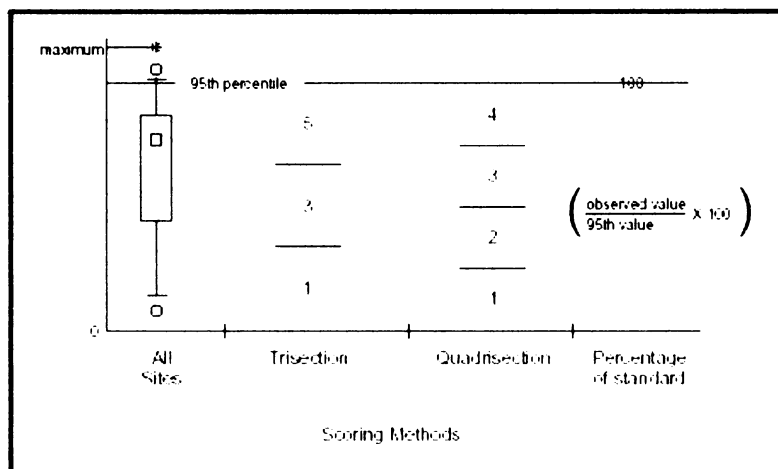
Obr. č.10. Příklad rozdělení souboru dat pomocí percentilů (Barbour, 1999)

rozložení souboru dat a jednotlivé třídy počítá pomocí 95. percentilu. Jak je vidět, tak výsledná charakteristika toku může být rozdělena na 3-4 kategorie.

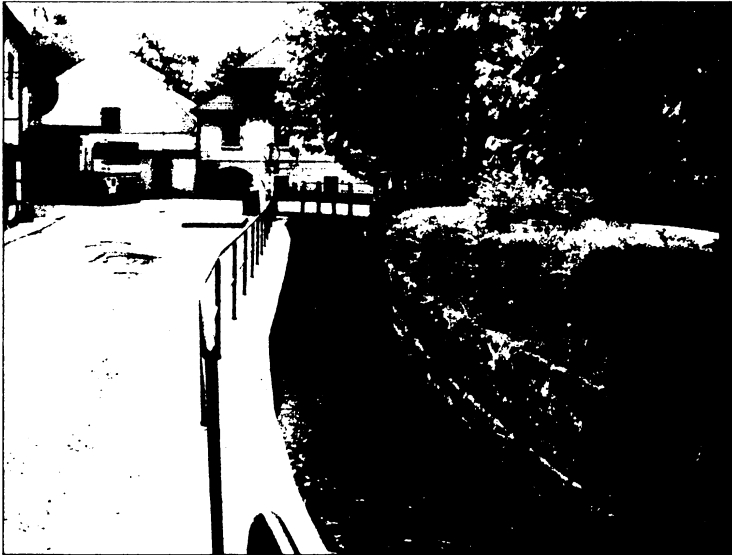
Obr. č. 18: Koryto Liběchovky v úseku LIB074 (V. ES)

Nepočítáme-li plně zatrubněný úsek **DUB001**, pak úsek **LIB074**, který vede městem Liběchov, dosahuje dokonce v celkovém hodnocení koryta nejhoršího výsledku z celého povodí (průměr jednotlivých parametrů je roven 4,71). Proudění je zde málo diversifikováno, nejsou přítomny mikrohabitaty a břehová vegetace úplně chybí. Úseky **LIB071 a LIB074** patří do V.ES a úsek **LIB069** patří do IV. ES.

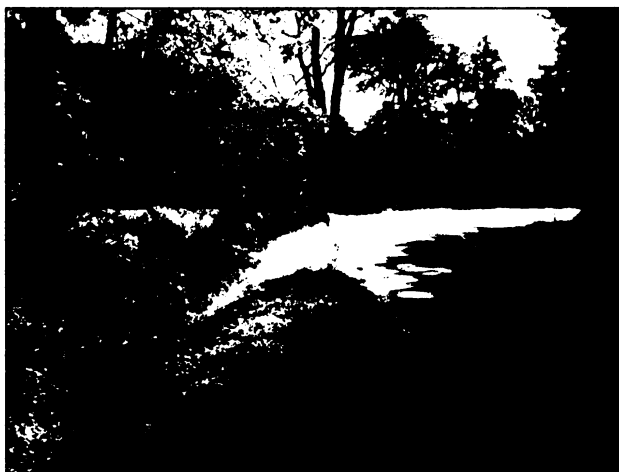
Obr. č.26: Liběchovka v úseku LIB039 (IV. ES)

Mezi Medonosy a Chudolazy (**LIB035-LIB043**) se střídají úseky patřící do II. a III. ES. Jedinou výjimkou je úsek **LIB039**, který náleží do IV. ES, protože je tok veden těsně podél silnice Praha-Česká Lípa a DVP zde z důvodu úprav na pravém břehu neexistují. Na levém břehu je navíc pozměněna struktura DVP. DVP ostatních úseků této oblasti lze

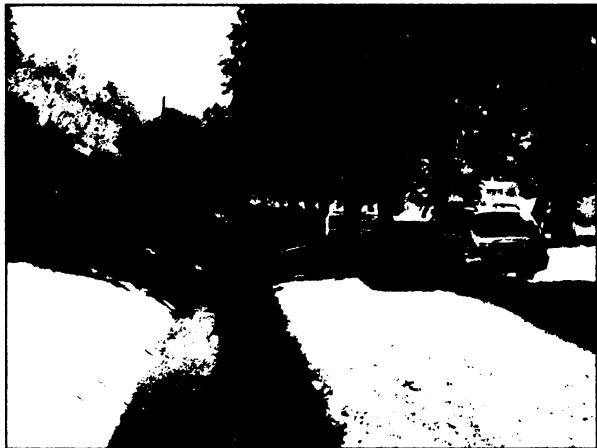
Obr. č.28: DVP v úseku DUB003 (III. ES)

První úsek **Dubského potoka (DUB001)** je celý zatrubněn, takže při hodnocení DVP patří až do V. ES. Úseky **DUB002-DUB004** patří do III. ES. Tento stav je zapříčiněn tím, že tok prochází okrajovými čtvrtěmi Dubé. Většinu plochy DVP představují plochy ležící ladem

a zatravnění (viz obr. č.28). Pátý úsek (**DUB005**) náleží do prvního ES, neboť toto území je již delší dobou ponecháno přírodnímu vývoji, což se projevilo zejména při vývoji vegetace okolo toku.

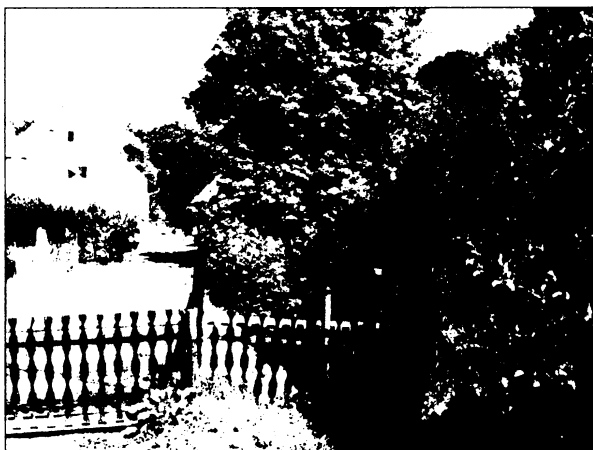
Obr.č.35: Využití nivy v úseku LIB056 (III. ES)

ladem a úseky **LIB042** a **LIB045** u Chudolaz. Úsek **LIB039** patří do druhého stupně kvůli svedení toku na pravou stranu nivy, takže k úpatnici zbývá již jen málo plochy, jejíž většinu zabírá komunikace Praha-Česká Lípa. Zbylé úseky druhého ES (**LIB055**, **LIB058**, **LIB060**, **LIB063-LIB067** a **LIB069**) do něj náleží kvůli využití ploch v nivě, kde převažuje roztroušená zástavba a plochy ležící ladem. Úseky **LIB048-LIB049** patří do třetího ES díky protipovodňovým hrázím obou stranách toku, které brání rozlévání toku při velkých vodách. Úsek **LIB056** patří rovněž do III. ES, ale tady je zapříčiněn sníženým retenčním potenciálem nivy a roztroušenou zástavbou okolo toku. Nejhorších výsledků (IV. – V. ES) je dosaženo v úsecích **LIB070-LIB071** a **LIB074**, kde existují aktivní protipovodňová opatření a retenční potenciál nivy je značně omezen.

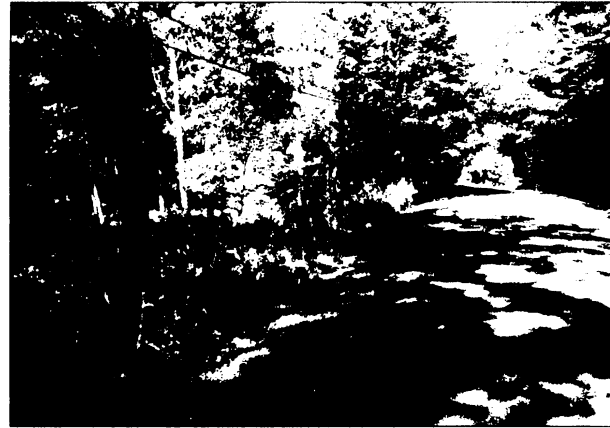
Obr. č.37: Využití nivy v úseku KRE002 (II. ES)

Kromě úseků **KRE001**, **KRE007** a **KRE009**, patří celý **Křenovský potok** do II. ES. Druhý stupeň je způsoben úzkým údolím toku, jehož výraznou část zabírá komunikace Dubá-Vidim. Žádné protipovodňové opatření ani snížení retenčního potenciálu nivy se na Křenovském potoce nevyskytují. Úseky **KRE001**, **KRE007** a **KRE009** patří do I. ES a zvláště úsek **KRE001** lze považovat za antropogenně absolutně nenarušený.

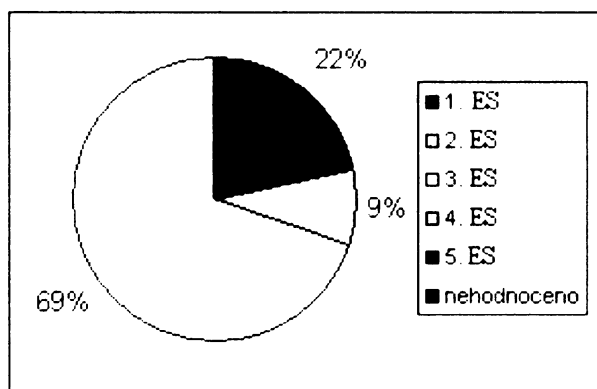
Obr. č.44: Zastoupení jednotlivých ES při hodnocení celkového ekomorfologického stavu na Zakšínském potoce (Zdroj dat: ZABAGED 1:10 000)

Pramenná oblast **Zakšínského potoka** náleží prvnímu ES, ale podle obr. č. 44 tvoří pouze 22 % toku. Největší podíl (69 %) zaujímá III.ES, který je způsobený úpravami koryta, které je opevněno kulatinou, napříměno a zahloubeno. Rovněž vegetační pásy jsou zejména na pravém břehu, který je využíván jako pastvina, do značné míry poškozeny. Zbylých 9 % toků náleží II. ES. V hodnotách ekomorfologických stupňů úseků Zakšínského potoka (kromě úseku **ZAK001**) nejsou velké rozdíly – všechny oscilují kole 2,5. pouze úseky **ZAK004** a **ZAK007** dosahují vyšších hodnot, protože je tok sveden ke středu nivy a pastviny se tedy nachází na obou březích.

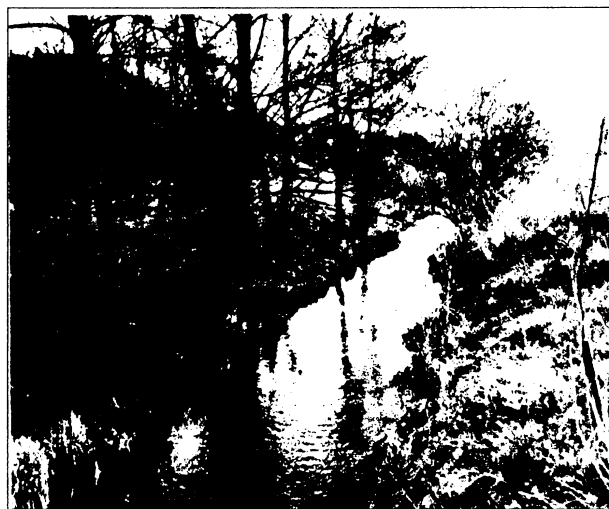
Obr.č.48: Liběchovka v úseku LLIB073 (VII. třída)

třídy díky napřímení toku. Nejsou přítomny ani příčné ani podélné lavice. Proudění ani substrát dna není nijak diversifikovaný. Úseky **LLIB016 až LLIB033** patří převážně do V. třídy, protože dosahují špatných výsledků v parametrech hodnotících vinutí toku. Tok je napřímený, nejsou přítomny žádné lavice, mělčiny a zároveň jsou zde pouze náznaky dalších struktur v korytě (např. zřícených stromů, zachyceného dřeva, ostrůvků a apod.). Úseky **LLIB019 - LLIB022** patří do VI. třídy, protože tok je zde veden umělým korytem okolo VN Malý mlýnek. Před Černým rybníkem protéká Liběchovka mokřady a úseky **LLIB025 - LLIB027** tedy patří do druhé třídy. Pod Rozprechtickým rybníkem patří úseky **LLIB041 - LLIB044** do IV. třídy. Tok je zde napřímený, bez lavic a ostatních struktur v korytě. Diverzita proudění i hloubek je nepatrná. Následující úseky **LLIB045 - LLIB047** patří do první třídy, všechny parametry hodnotící koryto se blíží referenčním podmínkám. Úseky **LLIB48 – LLIB062** lze charakterizovat středně obloukovým korytem s náznaky podélných a příčných lavic. Koryto zde prochází oblastí, která byla v minulosti zemědělsky využívána a v současné době je z většiny ponechána ladem. Tyto úseky patří do IV. třídy. V současné době je okolí toku zemědělsky využíváno v úsecích **LLIB063-LLIB077**, které patří do VII. třídy. Koryto je zde přímočaré, bez náznaků eroze, bez podélných i příčných lavic,

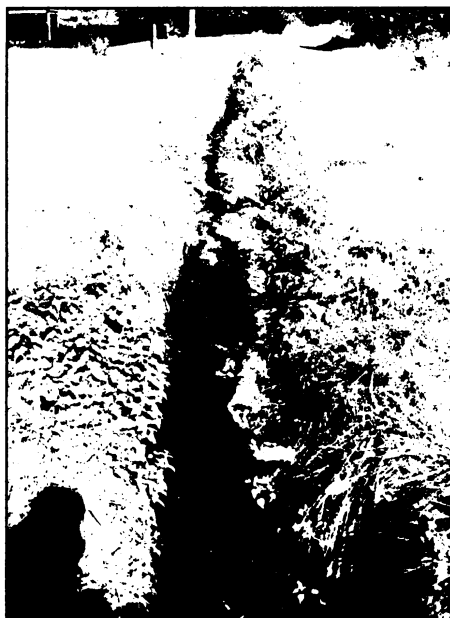
Obr. č. 51: Úsek LNED09 (VI. Třída)

Nedamovský potok patří převážně do IV. třídy a koryto tohoto toku lze charakterizovat jako napřímené, bez příčných a podélných lavic. Diverzita proudění, hloubek a substrátu je střední. Na dně toku se ovšem zpravidla nachází dostatek mrtvého dřeva či rostlin. Pouze úseky **LNED15 a LNED016** patří do V. třídy a to zejména kvůli menší diverzitě proudění a nepřítomnosti dřeva a rostlin v korytě. Nejhůře vyšly úseky **LNED009 a LNED010**, kde tok vede okolo chatové osady a jsou upraveny. Zařazení do VI. třídy je způsobeno, podobně jako u EcoRivHab, především parametry hodnotícími vinutí vodního toku.

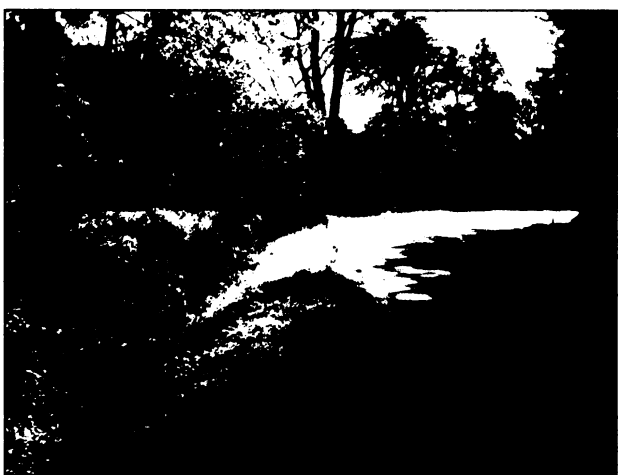
Obr. č. 54: Liběchovka v úseku LLIB161 (V. třída)

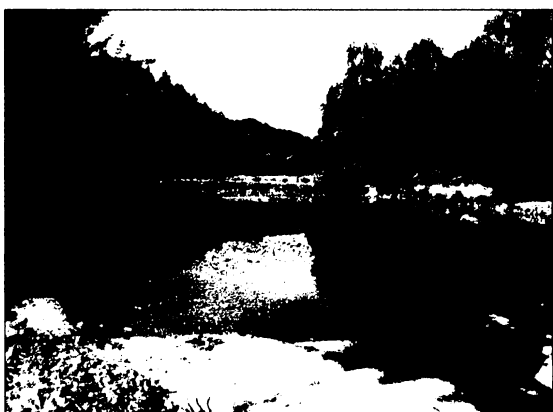
Obr. č. 70: VN Malý mlýnek

Vyhodnocení toků v povodí Liběchovky metodou RBP je znázorněno na obr. č. 72. Pramenná oblast Liběchovky patří převážně do prvního jakostního stupně – *optimal*. Úsek **LIB002** patří do druhého stupně kvůli přítomnosti komunikace na pravém břehu. Úseky **LIB004**, **LIB005** a **LIB008** patří do druhého stupně a úsek **LIB006** náleží třetímu stupni. Horší stav na všech těchto úsecích je podmíněn přítomností zástavby v nivě, staršími úpravami koryta a malou vodní nádrží Malý mlýnek, kolem které je koryto vedeno (viz obr.

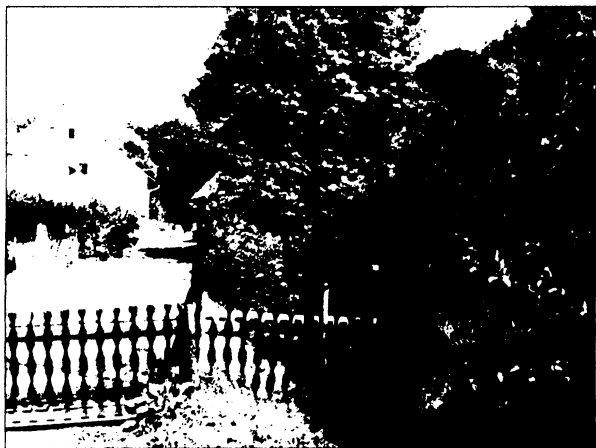
Obr. č.73: Liběchovka v úseku LIB056 (III.stupeň)

zejména kvůli lépe vyvinutým doprovodným vegetačním pásům a větší zakřivenosti koryta. U obce Chudolazy patří Liběchovka do třetí třídy, konkrétně jde o úseky **LIB045**, **LIB048** a **LIB049**. Tento stav je podmíněn málo vyvinutými vegetačními pásy a napřímením koryta. Do třetí třídy patří rovněž úseky **LIB056** a **LIB059**. V úseku **LIB056** prochází Liběchovka

osídlenou částí obce Tupadly a v úseku **LIB059** je třetí stupeň zapříčiněn nestabilitou břehů. Úseky **LIB061** a **LIB062** dosahují jedněch z nejlepších hodnot z celého povodí. Kolem toku jsou plně vyvinuty doprovodné vegetační pásy a tok není nijak viditelně morfologicky ovlivněn. Celá oblast je součástí přírodní rezervace. V úsecích **LIB069**, **LIB070** a **LIB072** patří Liběchovka do třetího kvalitativního stupně. V těchto úsecích vede tok obcí Liběchov a je zahlouben a napřímen. Nejhorší stav na toku Liběchovky je zaznamenán v úsecích **LIB071** a **LIB074**. V obou úsecích je Liběchovka vedena betonovým napřímeným korytem (viz obr. č.75 a č.76).

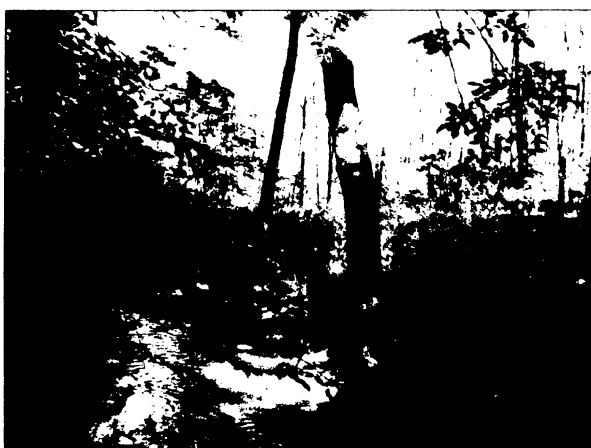
Öbr.č.81: Koryto Liběchovky pod Chudolazy (LIB051)

Doprovodné vegetační pásy jsou v těchto místech vyvinuty a jejich struktura není až na výjimky pozměněna. Pouze v oblasti pod Chudolazy je doprovodný vegetační pás na pravém břehu tvořen jehličnatým lesem. Šířka DVP je větší než požadovaná dle různých metodik (10-25 m). Ve využití nivy převládají přirozené lesy či plochy ležící ladem. Ukázky využití nivy v referenčních oblastech jsou na obr. č.82 a č.83.
