**UNIVERZITA KARLOVA**  
**Přírodovědecká fakulta**  
**Katedra fyzické geografie a geoekologie**

**HODNOCENÍ REVITALIZAČNÍCH EFEKTŮ NA VODNÍCH  
TOCÍCH SE ZAMĚŘENÍM NA HYDROMORFOLOGII**

ASSESSMENT OF RIVER RESTORATION EFFECTS  
BASED ON HYDROMORPHOLOGY

Bakalářská práce

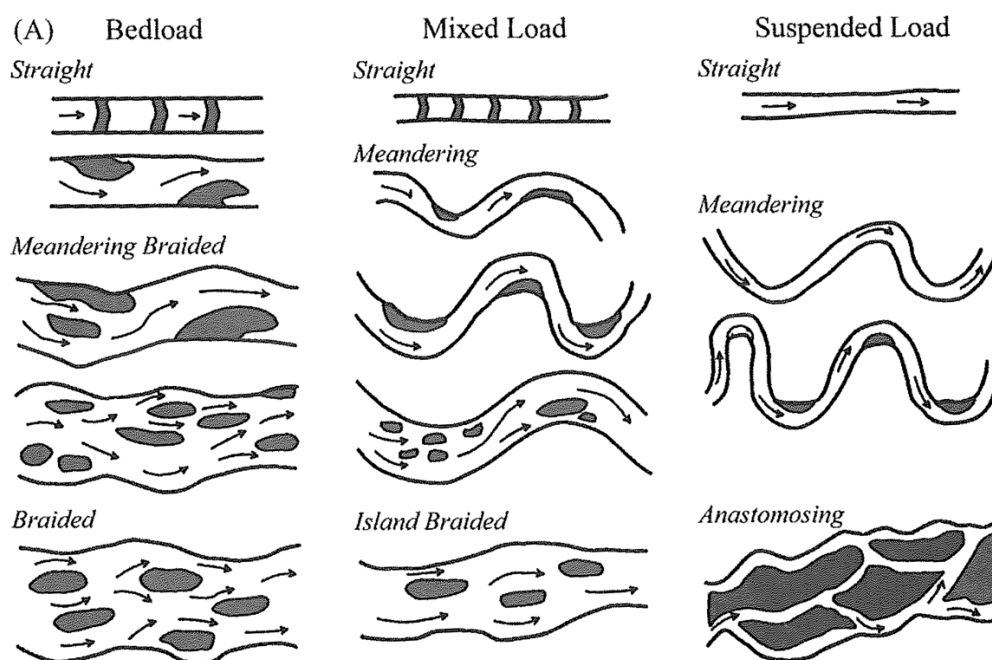
Obrázek 2: Klasifikace říčních vzorů dle Schumma (1981) (zdroj: Ritter, Kochel, Miller 2011, upraveno).

Z různých klasifikací vodních toků je zřejmé, že každý z jejich autorů stanovuje typy vodních toků podle různých kritérií. Leopold a Wolman (1957) klasifikovali vodní toky podle půdorysného tvaru (říčního vzoru) na přímé, meandrující a divočící, a nastolili tak první významný rámec klasifikací. Smith (1983) zveřejnil ve své práci ještě anastomózní typ půdorysného tvaru. Schumm (1981) vytvořil klasifikaci na základě původních říčních vzorů v kombinaci s hlavním druhem přenášeného materiálu a stanovil tak 14 různých kategorií vodních toků (Obrázek 2).

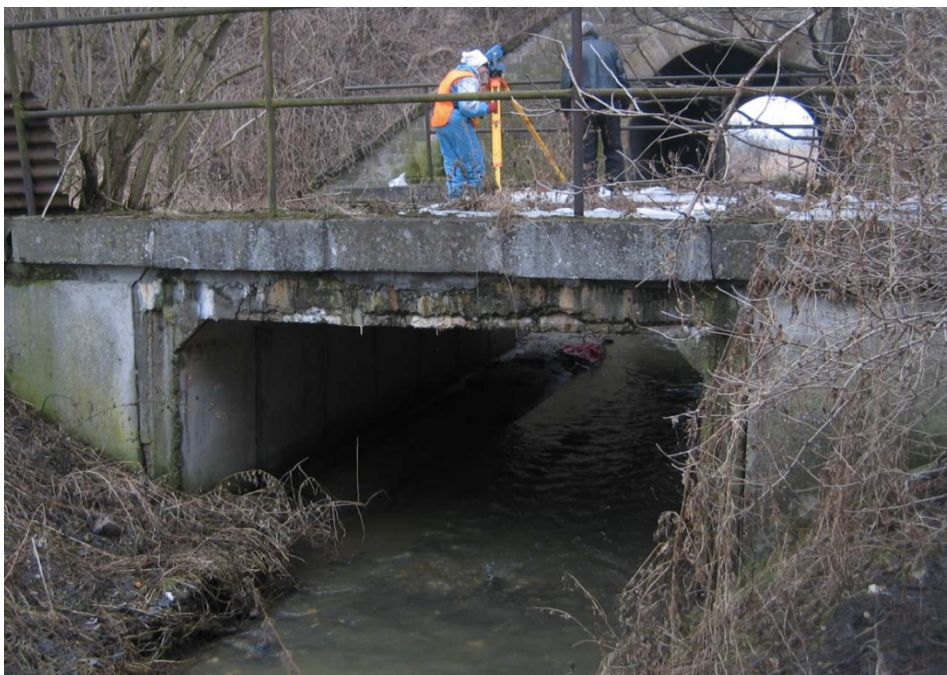
*Obrázek 8: Původně antropogenně zcela ovlivněné koryto před propustkem pod železnici a pěším mostem (zdroj: Víták 2010).*

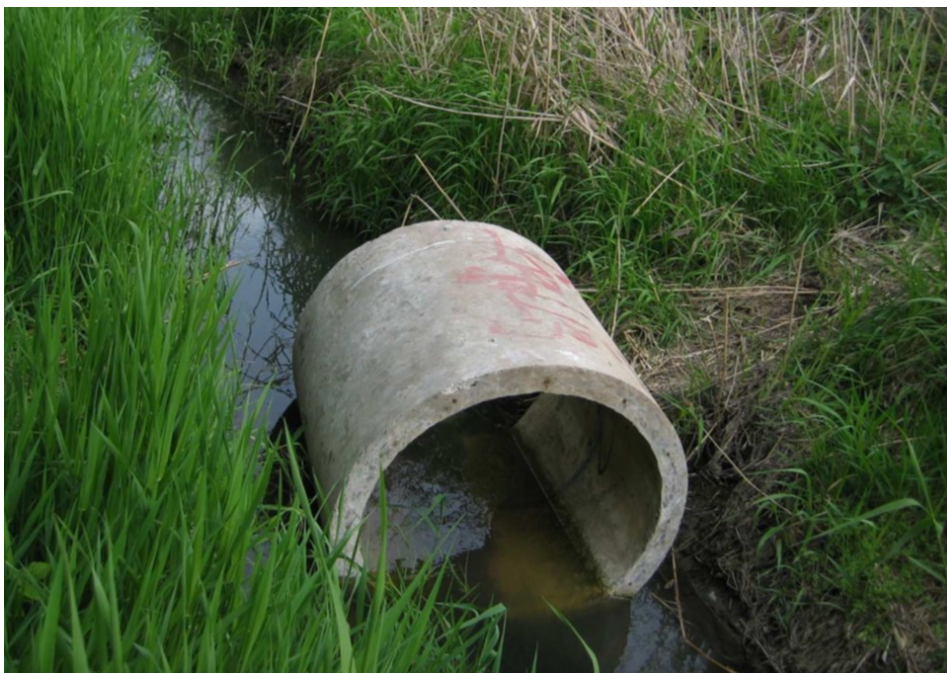
*Obrázek 9: Zbytky betonových částí v původním nerevitalizovaném korytě (zdroj: Víták 2010).*

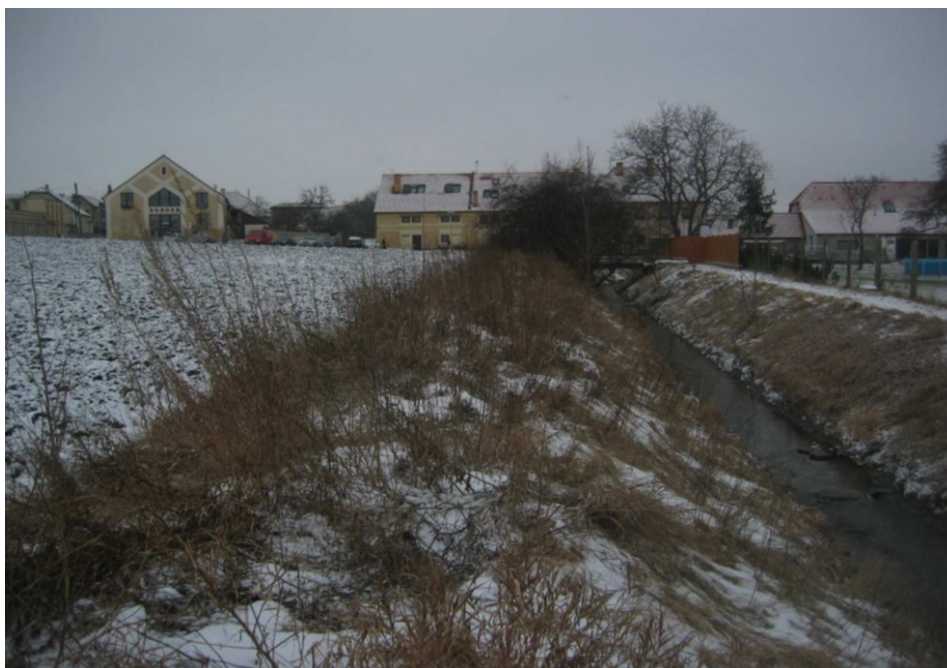
Obrázek 10: Napřímené koryto s výrazným zahloubením (zdroj: Viták 2010).

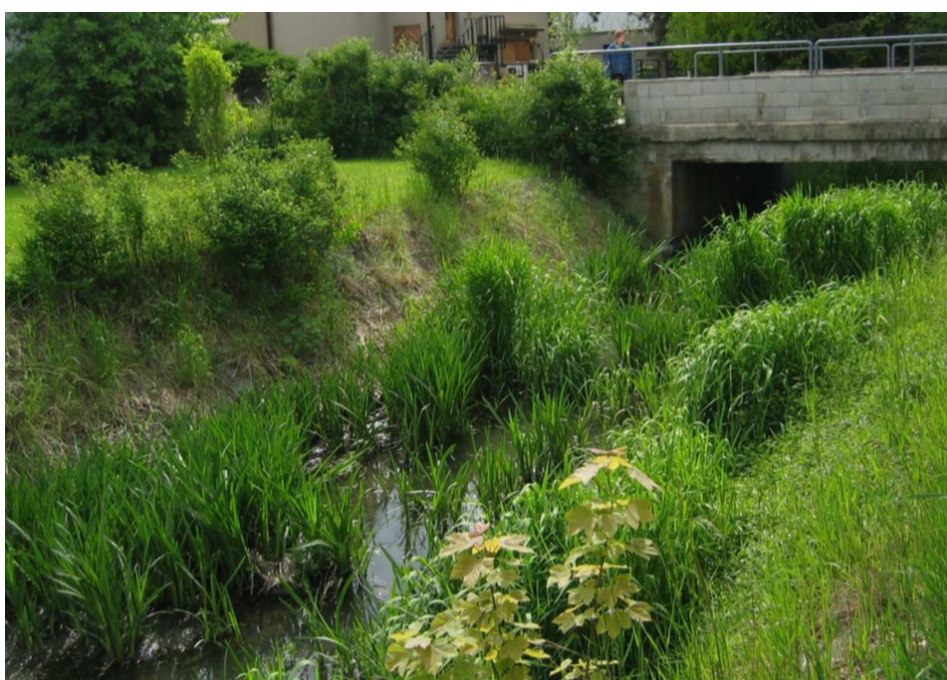
Obrázek 11: Zarůstající původně vybetonované koryto (zdroj: Viták 2010).

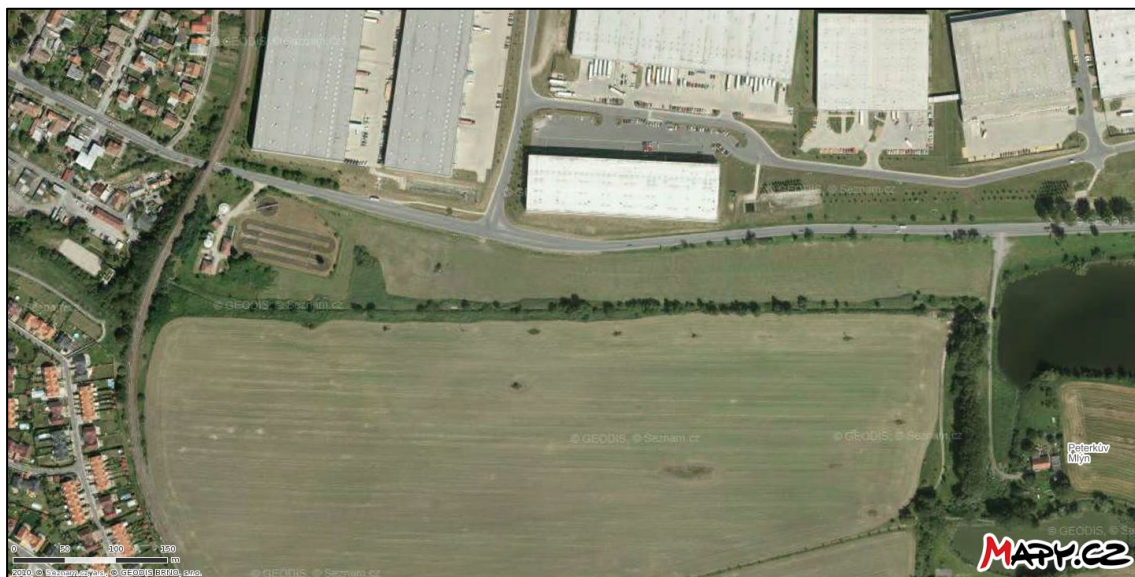
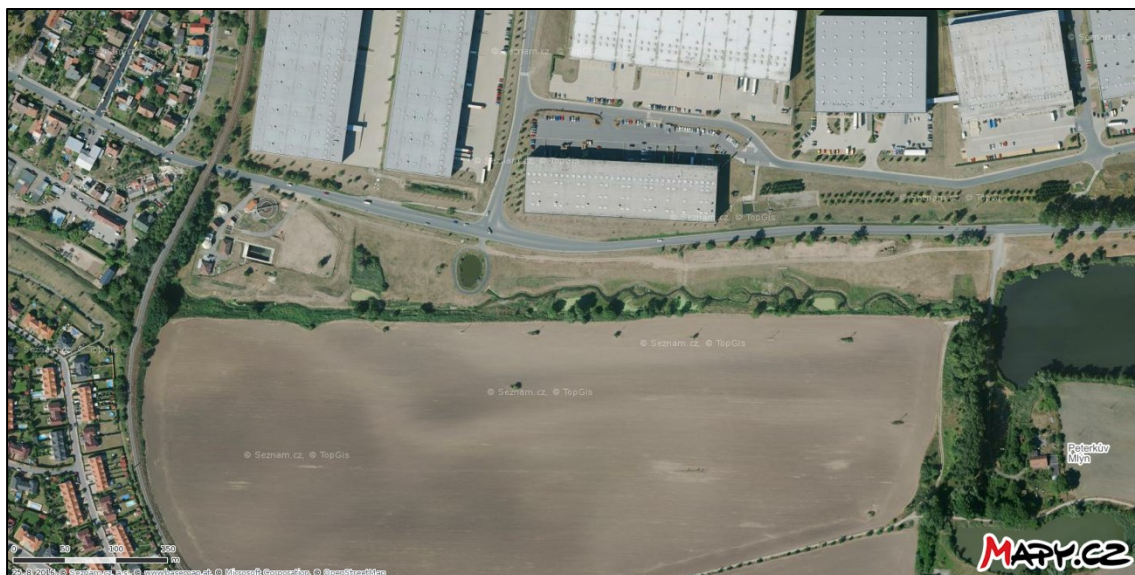
Obrázek 13: Úsek UČS 01 před revitalizací v roce 2010 (zdroj: www.mapy.cz, upraveno).

Obrázek 14: Úsek UČS 01 po revitalizaci v roce 2016 (zdroj: www.mapy.cz, upraveno).

Z Obrázků 13–18 jsou evidentní výrazné změny v korytě a jeho přilehlé zóně. Zaměříme-li se na koryto, nejviditelnější je změna vedení trasy koryta – ta je nejvíce patrná z Obrázků 13 a 14. Původně napřímený tok byl rozvlněn do zákrutů a meandrů. Doprovázejícími prvky jsou průtočné či neprůtočné tůně a přilehlé retenčních nádrže (Příloha 4 a 5). Další pozitivní změnou, která stojí za povšimnutí, je celkové rozšíření prostoru příbřežní zóny, jež byla před revitalizací minimální, a hranice soukromých pozemků zasahovaly až téměř ke korytu řeky. Pozemky, které byly využívány jako orná půda, byly zmenšeny a využity pro zvětšení příbřežní zóny a nivy vodního toku. V úseku potoka, který je zobrazen na Obrázcích 15 a 16, je patrné, že se tato proměna přiléhající

zóny nevydařila na všech místech. V jedné z částí tohoto úseku jsou v okolí potoka znatelné projevy stružkové eroze (Příloha 6). Při porovnání Obrázku 13 a Obrázku 14 je vidět rekonstrukce a modernizace čistírny OV, která se nachází přibližně 30 m od koryta vodního toku. Tato rekonstrukce byla na čistírně OV v Hostivici dokončena souběžně s revitalizací v roce 2015. Negativní vliv hostivické čistírny OV na kvalitu vody v potoce zůstává však stále velmi výrazný (Příloha 7), celkově špatná kvalita vody může souviset ale i s nedostatečným čištěním OV v obci Chýně. Dalším problémem pro vodní tok je přírůstek zástavby, který je nejvíce pozorovatelný při porovnání Obrázků 17 a 18 (vznik čtyř nových domů). Při pohledu na Obrázek 18 lze ovšem očekávat přibývání zástavby i do budoucna. Podrobný popis hydromorfologických změn po revitalizaci, hodnocení dodržení stavební dokumentace a využití dosažených revitalizačních efektů tohoto projektu popisuje ve své práci Tichý (2017).

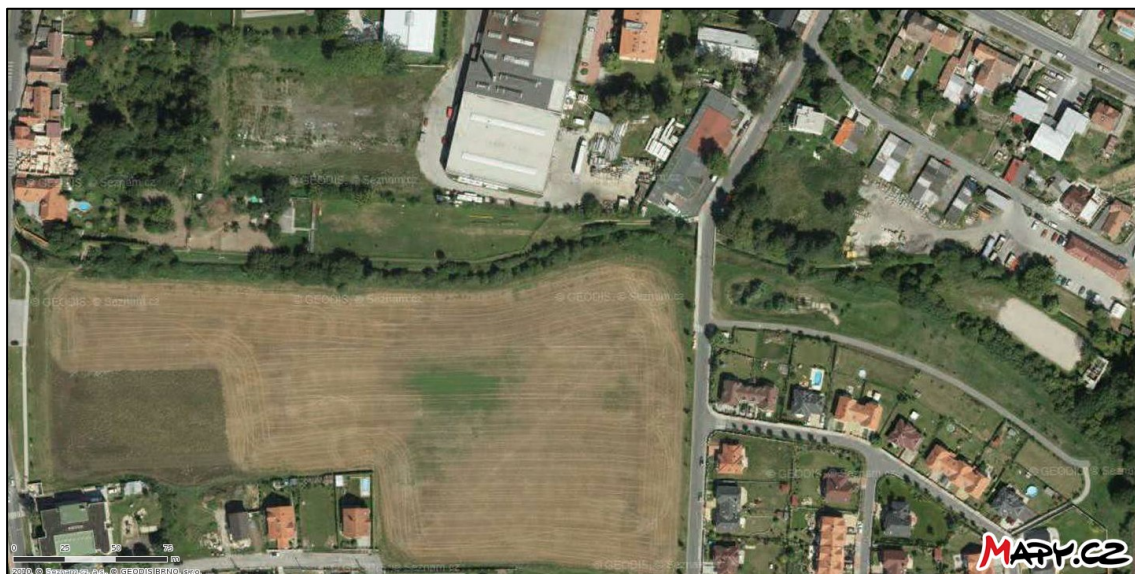
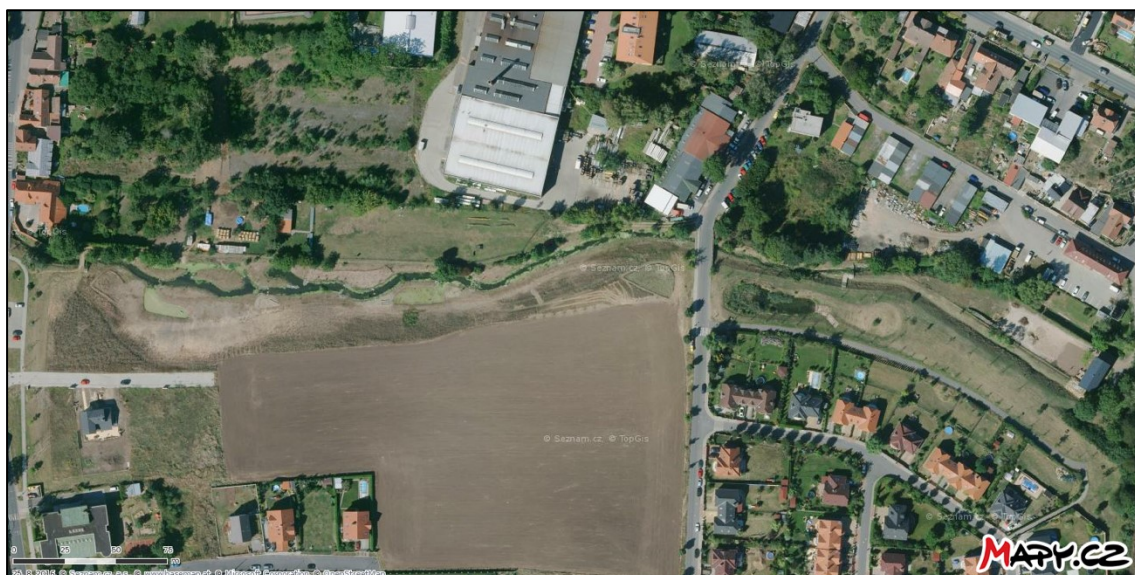
Obrázek 15: Úsek UČS 02 před revitalizací v roce 2010 (zdroj: www.mapy.cz, upraveno).

Obrázek 16: Úsek UČS 02 po revitalizaci v roce 2016 (zdroj: www.mapy.cz, upraveno).

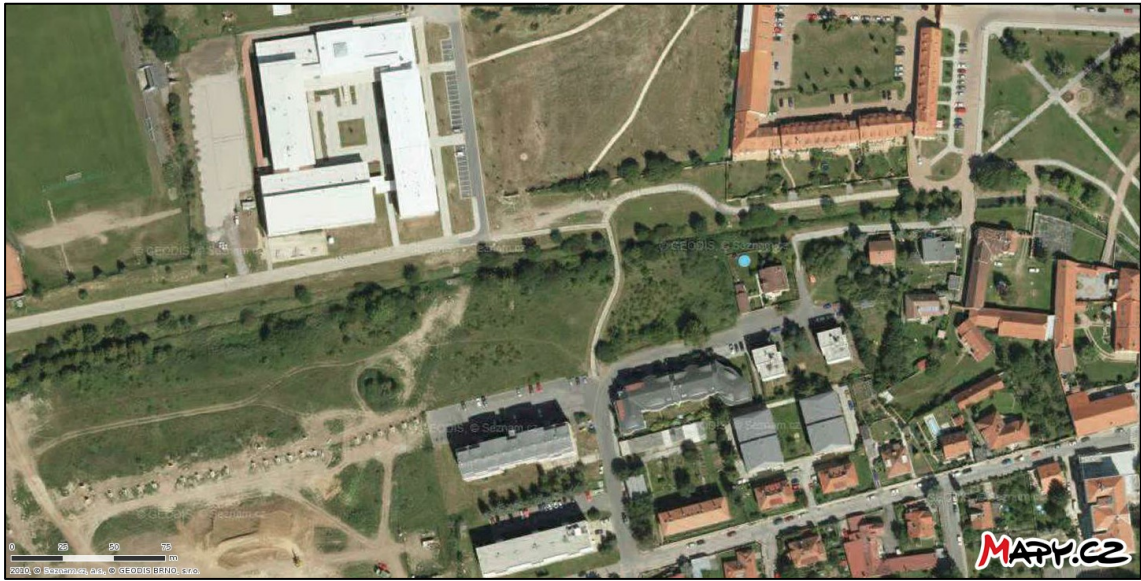
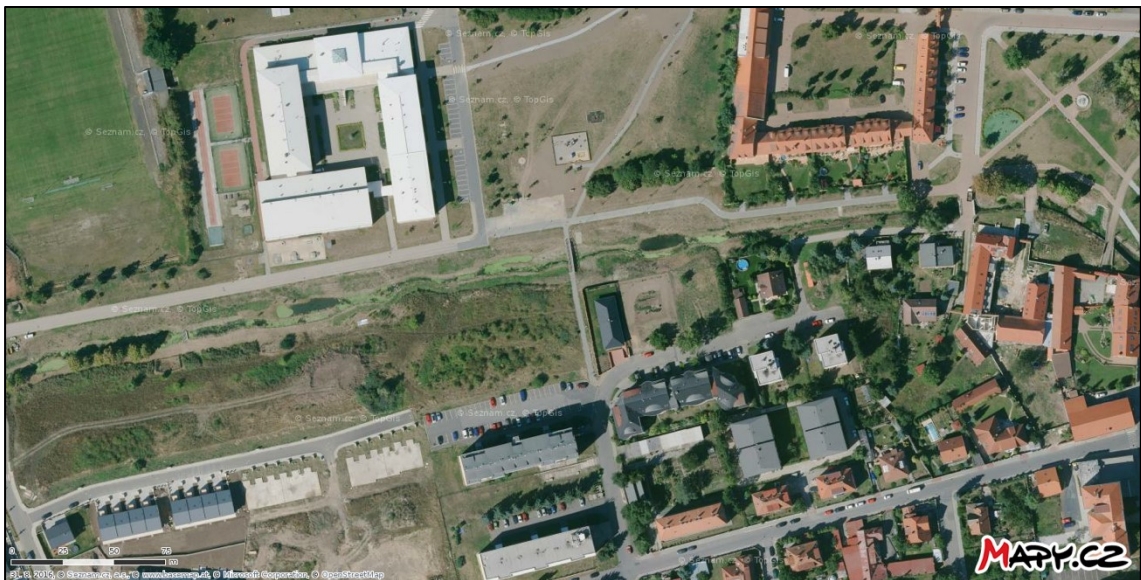
Obrázek 17: Úsek UČS 03 před revitalizací v roce 2010 (zdroj: www.mapy.cz, upraveno).

Obrázek 18: Úsek UČS 03 po revitalizaci v roce 2016 (zdroj: www.mapy.cz, upraveno).

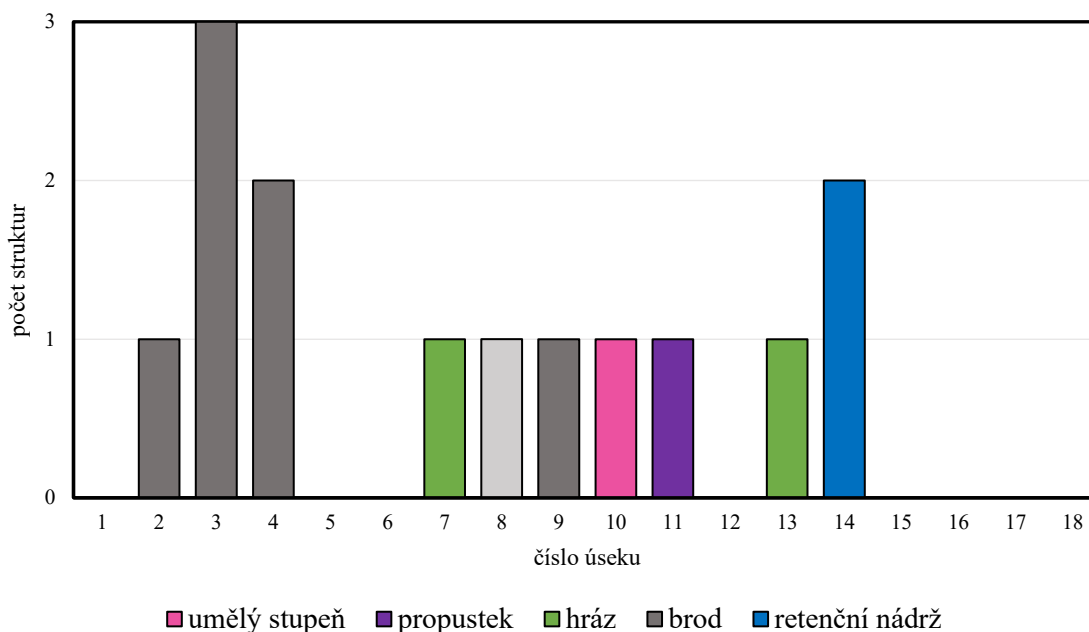
Graf 2: Výskyt a diverzita antropogenních struktur mezohabitatu v jednotlivých úsecích zájmové části toku (zdroj: terénní průzkum).

Během mapování nerevitalizovaného úseku (úsek č. 1) nebyl zjištěn žádný prvek diverzity mezohabitatu. V celé délce zájmové revitalizované části (úsek 2–18) bylo napočítáno celkem 102 různých struktur, přičemž mezi nejčastěji zastoupené patří ty přírodní – přejeje (celkem 35) a tůňe (celkem 21). Mezi nejčastěji zastoupené antropogenní struktury mezohabitatu patří brody, kterých bylo napočítáno celkem 8 (Příloha 14). Z Grafů 1 a 2 je rovněž patrné, že především v úsecích 15–18 jsou struktury jen přírodního charakteru. Mezi těmito úseky by měl mít tok nejvíce přírodě blízký stav. Největší celkový počet struktur byl zaznamenán mezi úseky 2–4 a 14–17, což jsou úseky, kde měl projektant revitalizace největší prostor koryto rozvlnit a podélně ho diverzifikovat. Naopak v úseku 10 nebo 11 bylo vzhledem k sevřenosti toku mezi pozemky prakticky nemožné prvky podélné členitosti vytvořit. Vyšší počet přírodních struktur mezohabitatu naznačuje zlepšení stavu potoka po revitalizaci.

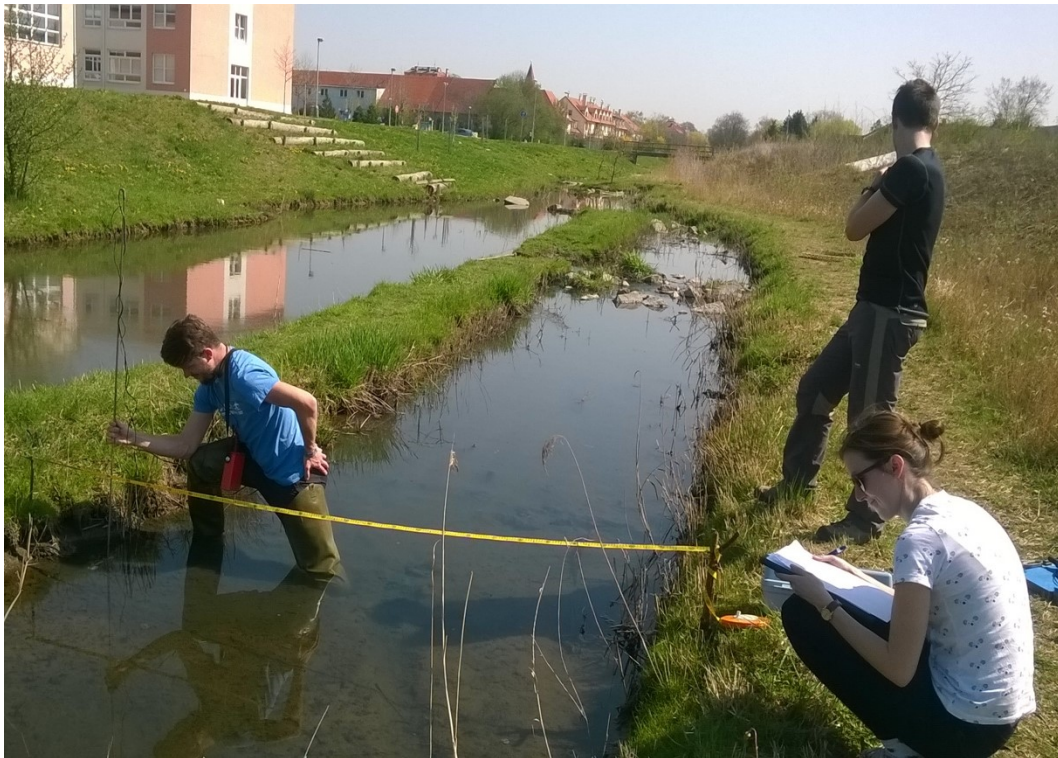
Příloha 3: Měření rychlosti proudění vody pomocí hydrometrické vrtule typu OTT C2 (zdroj: archiv M. Matouškové).

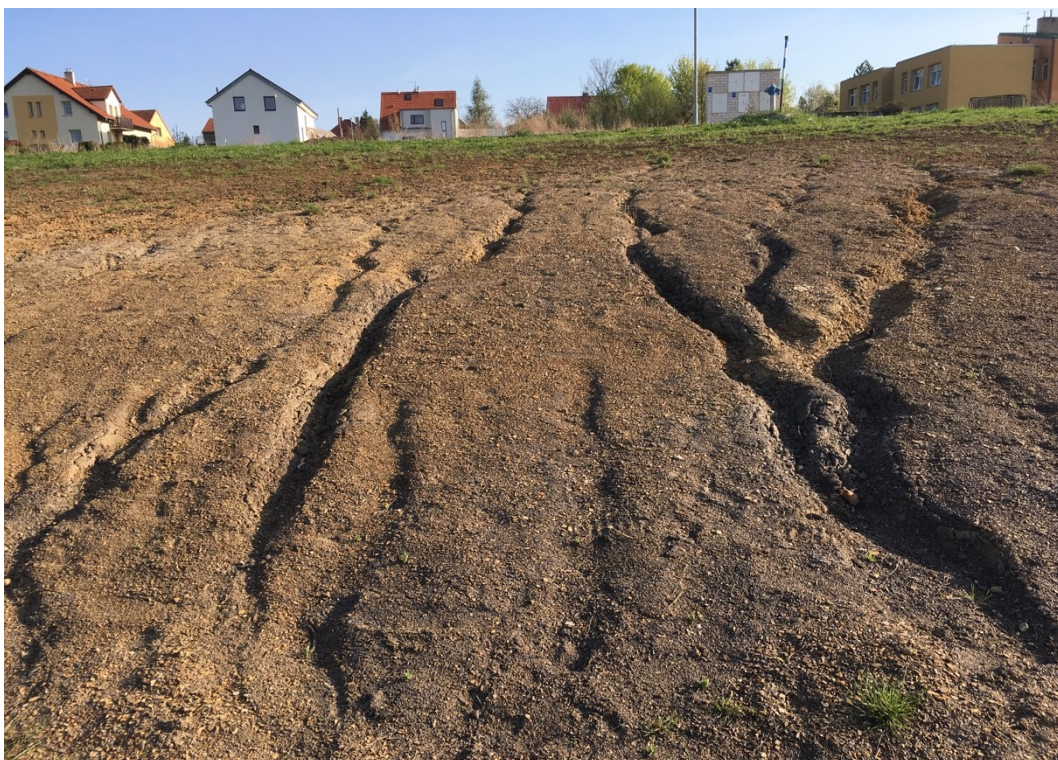
*Příloha 6: Projevy stružkové eroze v úseku UČS 02 (zdroj: archiv autora).*

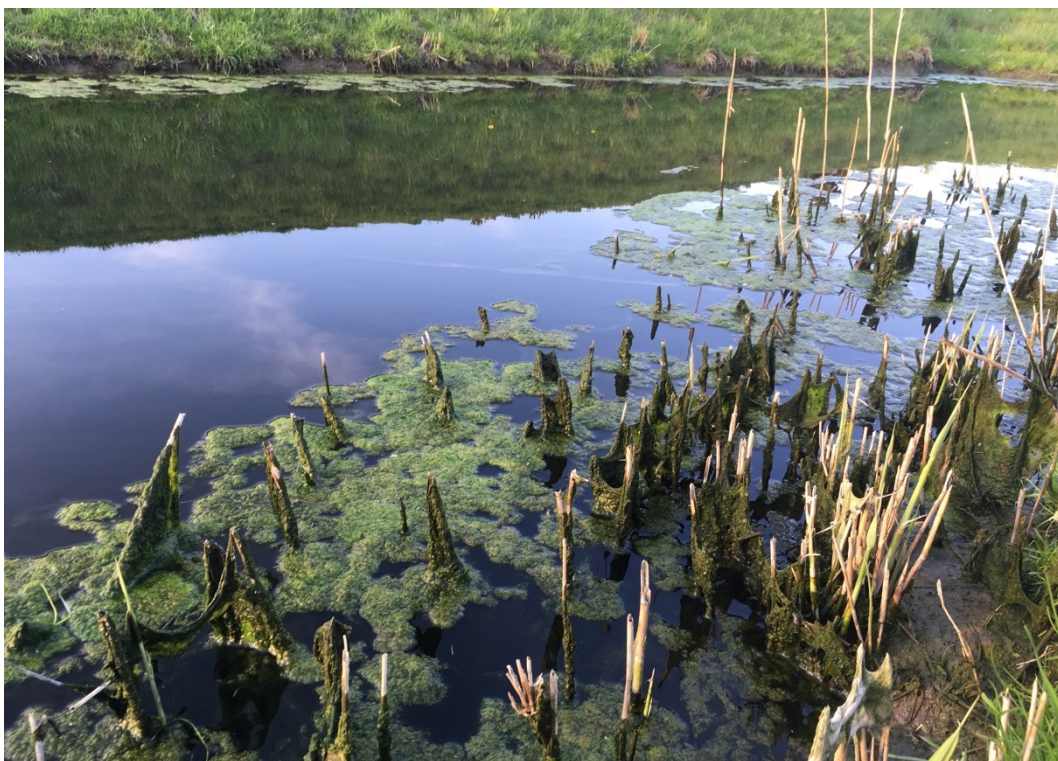
*Příloha 7: Znečištěná voda v potoce v úseku UČS 01 bezprostředně pod čistírnou OV (zdroj: archiv autora).*

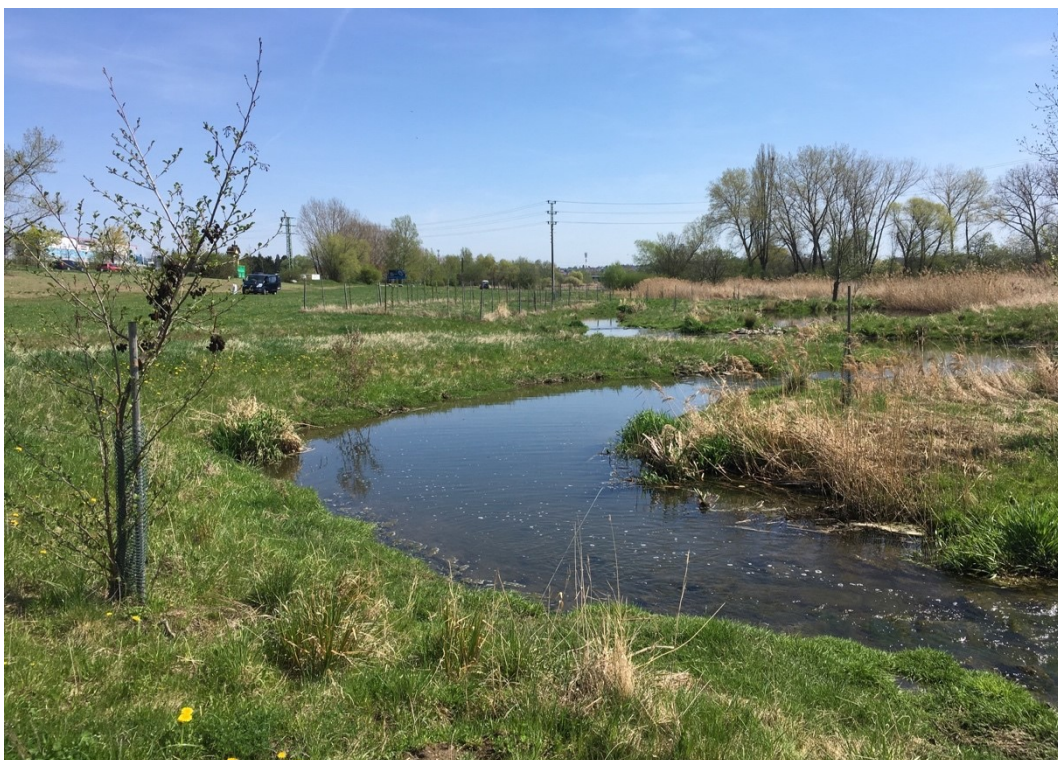
*Příloha 8: Rozvlnění koryta do zákrutů a meandrů v úseku ÚČS 01 (zdroj: archiv autora).*

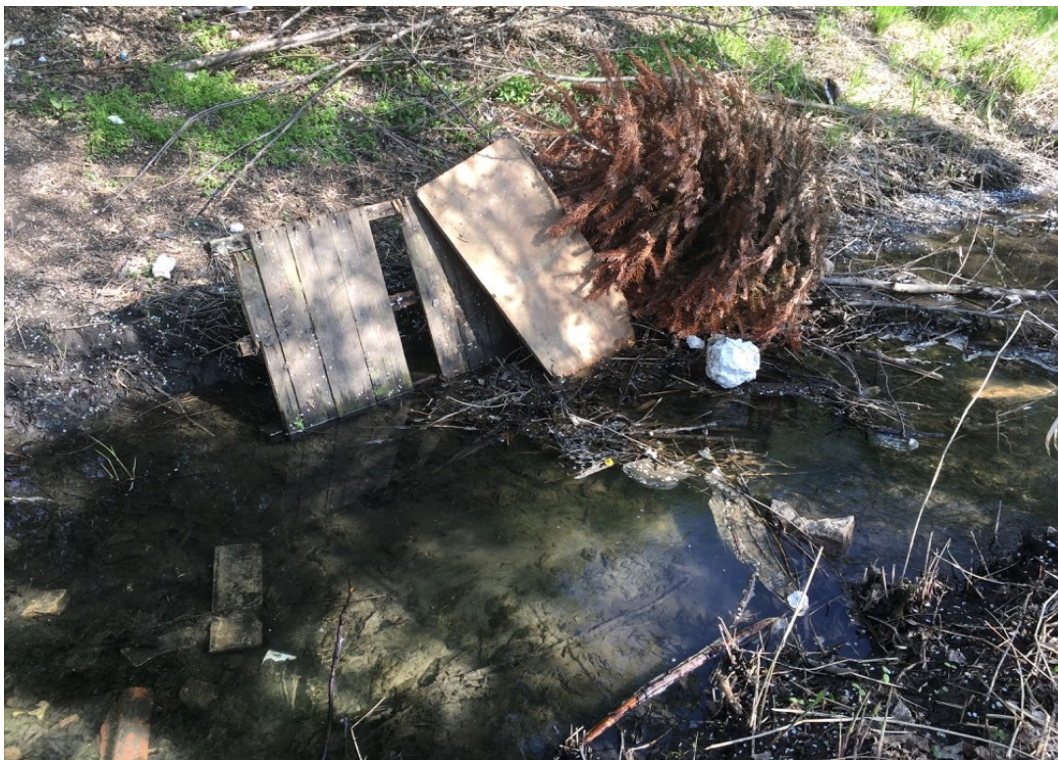
*Příloha 10: Původní koryto s betonovým dnem, které je překryto přírodním materiálem (zdroj: archiv autora).*

Dno i břehy původního degradovaného koryta jsou charakteristické kamennou dlažbou zpevněnou betonem s téměř žádnou příčnou nebo podélnou členitostí. Tato betonová kamenná dlažba je v původním degradovaném úseku překryta nánosem přírodního substrátu s výraznou mocností (Příloha 10). V rámci revitalizace byla původní

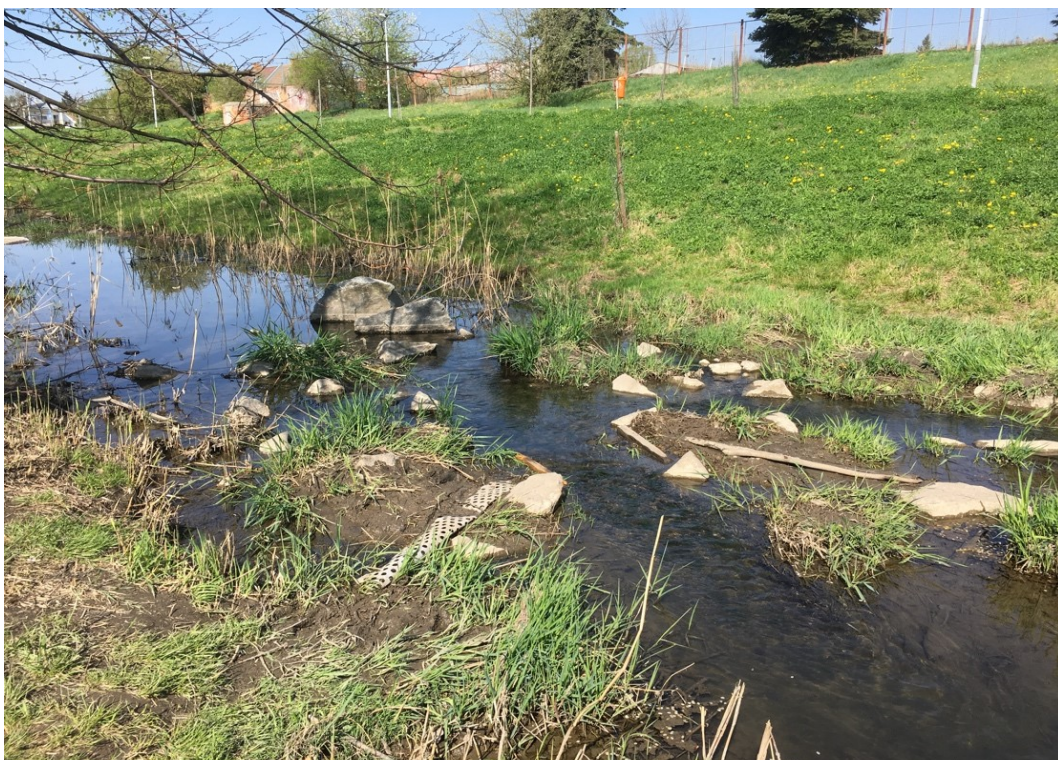
*Příloha 11: Vložení kamenů do toku a zpevnění břehů zatravněním v horním úseku UČS 03 (zdroj: archiv autora).*

betonová kamenná dlažba ve většině revitalizovaných úsecích vyjmuta. Původní dno koryta bylo obnaženo a místy zpevněno vložením jednotlivých kamenů (Příloha 11). Sklony břehů koryta byly výrazně zmenšeny a břehy byly na většině délky revitalizovaného úseku opevněny přirozenými vegetačními materiály (zejména zatravněním) (Příloha 12) nebo kamenným pohozením (Příloha 13). Na základě těchto revitalizačních úprav dosáhly všechny výše hodnocené parametry pozitivního efektu. Nejvýraznější efekt (61,2 %) byl prokázán u parametru *existence mikrohabitu*. Tento fakt lze přisuzovat tomu, že byla odstraněna kamenná dlažba a tak došlo ke zvýšení přirozené členitosti dna koryta, čímž se zvýšila diverzita dnového substrátu. Důvodem může být také to, že se prodloužením trasy koryta snížil sklon podélného profilu, díky čemuž se snížila rychlost proudění a tím i unášecí schopnost toku. Materiál unášený tokem se tedy lépe usazuje ať už na dně nebo na březích koryta. Pro zvětšení míry členitosti podélného profilu byly na toku vytvořeny brody, dnové pásy z kamenných záhozů, ostrovy, mělčiny, tůně, peřeje, propustky, aj. Tyto prvky byly hodnoceny pomocí parametru *diverzita mezohabitu*. Pro přehlednější vizualizaci byly struktury diverzity habitatu rozděleny na přírodní a antropogenní. Jejich diverzita v jednotlivých úsecích toku je zobrazena v Grafech 1 a 2.

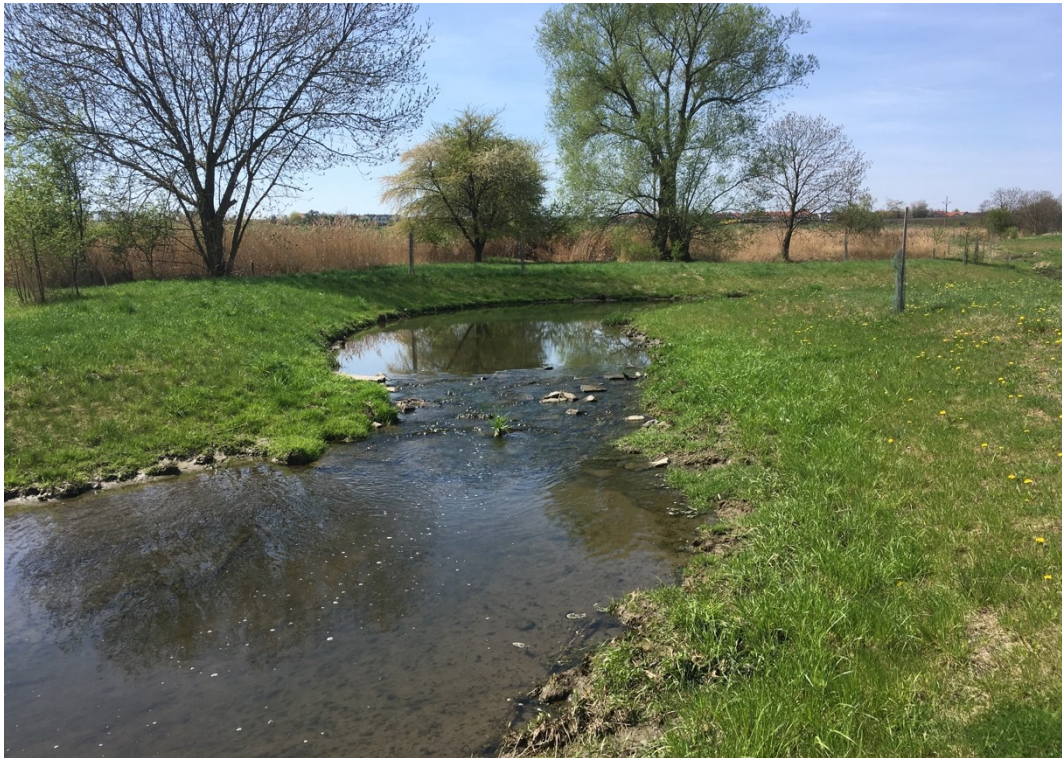
*Příloha 12: Členité koryto potoka v úseku ÚČS 01 s charakteristickým vegetačním opevněním břehů (zdroj: archiv autora).*

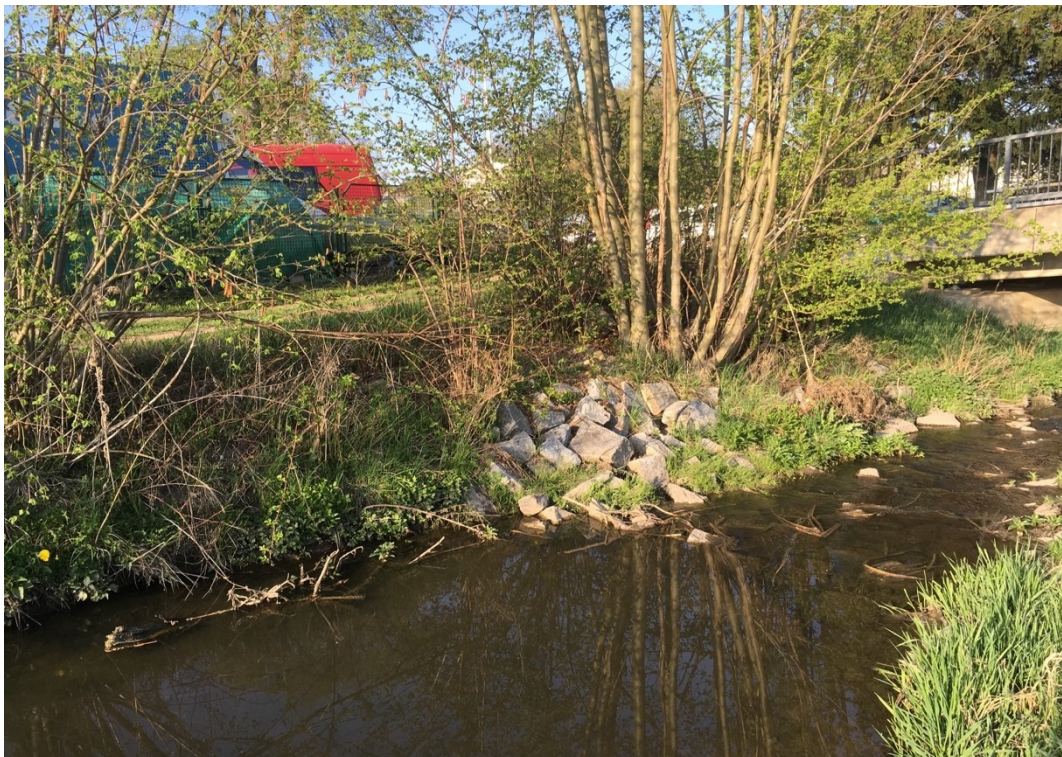
*Příloha 13: Opevnění břehů koryta kamenným pohozem (zdroj: archiv autora).*

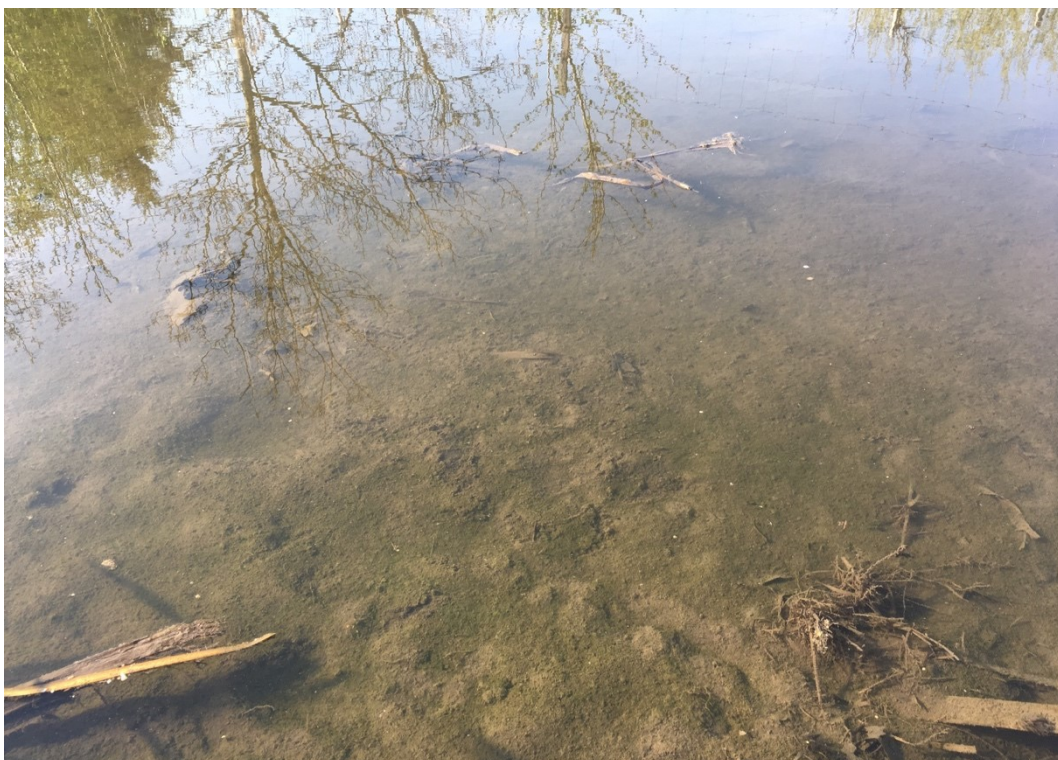
*Příloha 16: Zanášení dna koryta přírodním materiálem (zdroj: archiv autora).*
