**Vybrané kostely Jana Václava Kosche
na Děčínsku
z pohledu památkové péče**

Bakalářská práce

Praha 2018

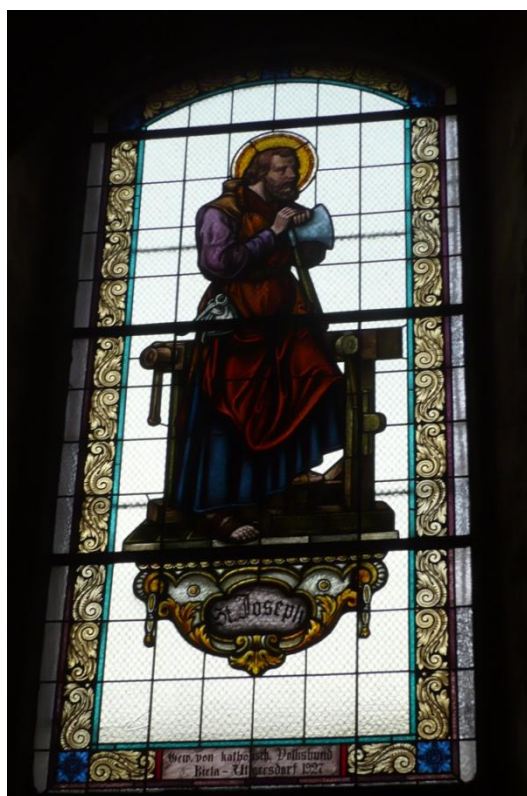
31. **Bělá**, kostel sv. Františka Xaverského, 1788, vitraj severního okna hlavní lodi se zobrazením sv. Josefa, stav před restaurováním

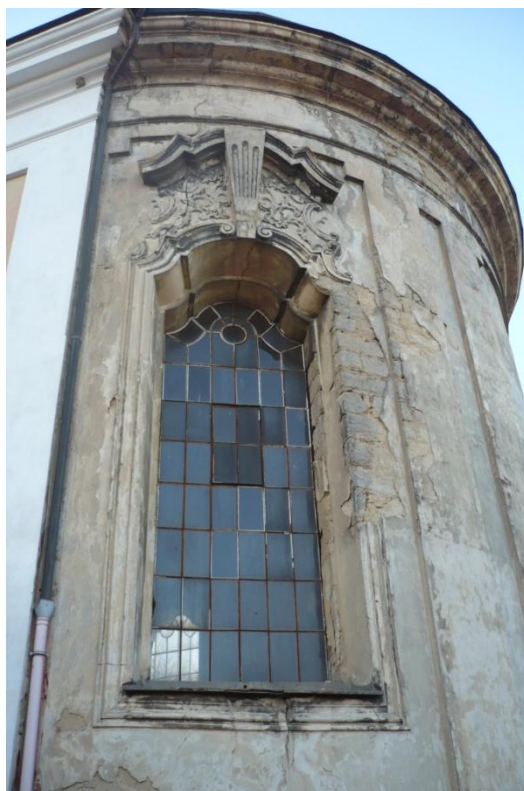
dlouhá a do 0,5 cm široká trhlina. Na stejné straně pod okapním svodem se nachází další dlouhá přibližně 120 cm. Obdobná prasklinka je ve střední části závěru. Rám jižního okna půlkruhového zakončení kostela má ve svém dolním úseku prasklinu přibližně o 30 cm délky a 0,8 cm šířky. Špaletou tohoto okna probíhá v horní části trhlina tenká asi 0,5 cm. Na jižní a severní straně hlavní lodi, nejsou patrné žádné větší praskliny. Ovšem v části kde jižní stěna lodi navazuje na hlavní průčelí, tedy z boku pohledově pravé boční osy, jsou opět trhliny, přibližně o šířce 1 cm délce 200 cm, vedoucí z hlavní římsy směrem k rámu okna prvního patra. Podobná situace je i na severní straně. Na hlavním průčelí a věži se velké praskliny nenacházejí.

Trhliny jsou způsobeny, zvláště z exteriéru, zatékající vodou do koruny zdiva. Ty v interiéru jsou rovněž způsobeny vlhkostí.

43. **Arnoltice**, kostel Nanebevzetí Panny Marie, 1756–1758, jižní okno závěru presbytáře

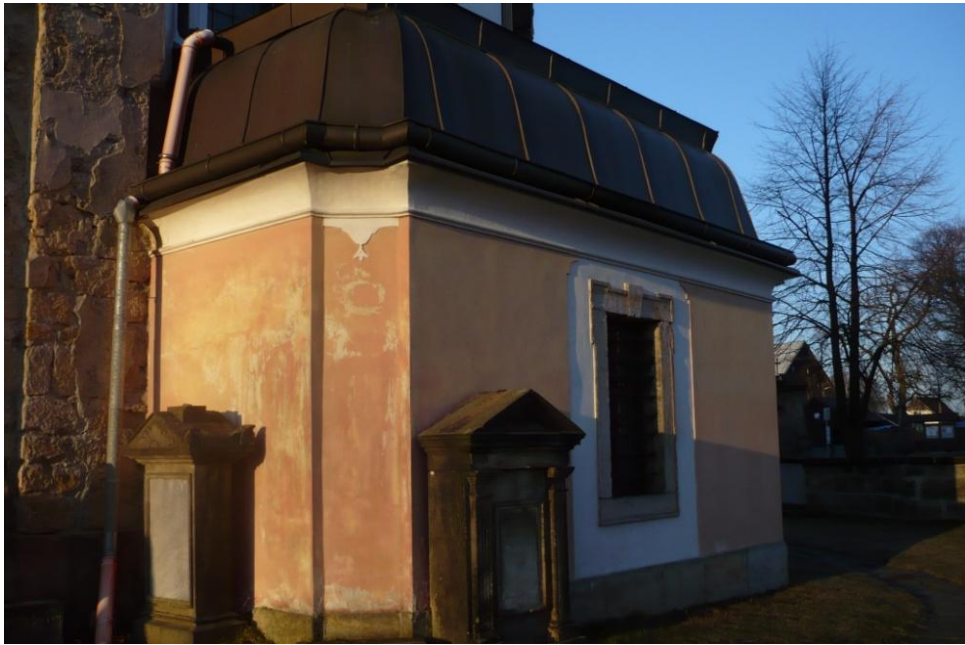
50. **Arnoltice**, kostel Nanebevzetí Panny Marie, 1756–1758, pohled na opravenou část
presbytáře

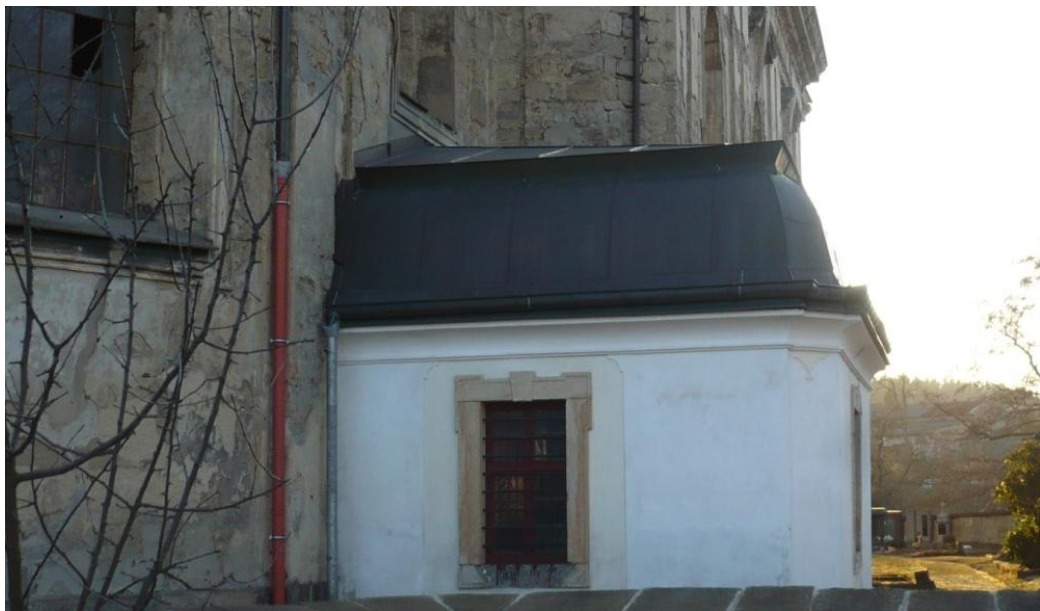
51. **Arnoltice**, kostel Nanebevzetí Panny Marie, 1756–1758, pohled na jižní sakristii

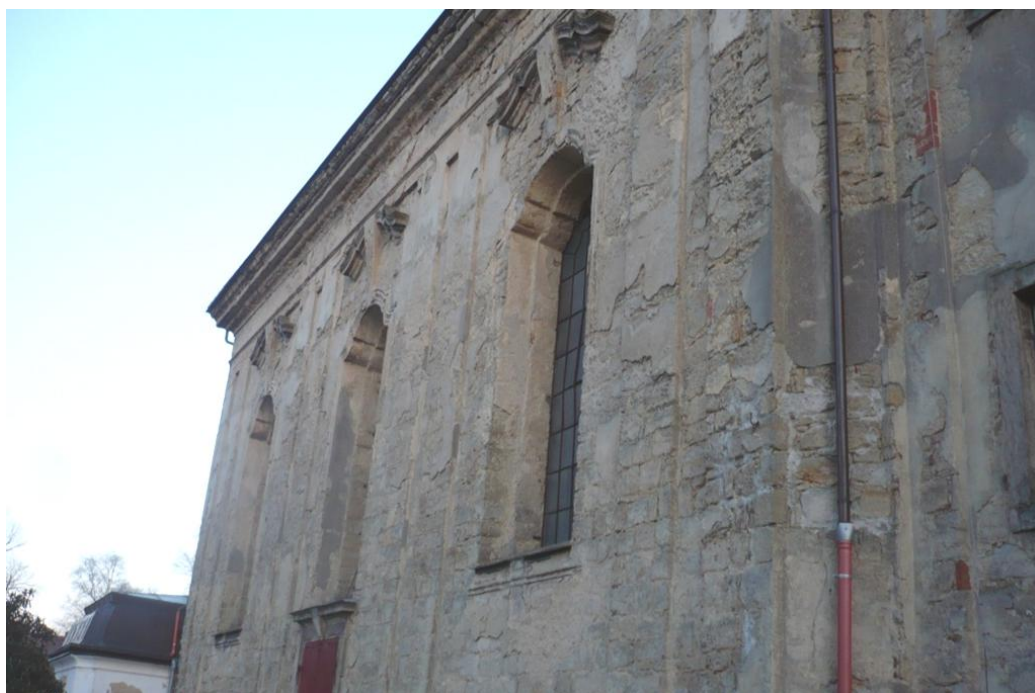
55. **Arnoltice**, kostel Nanebevzetí Panny Marie, 1756–1758, detail trhlín a stavu omítek severního okna hlavní lodi

54. **Arnoltice**, kostel Nanebevzetí Panny Marie, 1756–1758, detail trhlin severního okna presbytáře. Foto: archiv autora
55. **Arnoltice**, kostel Nanebevzetí Panny Marie, 1756–1758, detail trhlin a stavu omítek severního okna hlavní lodi. Foto: archiv autora
