PŘÍRODOVĚDECKÁ FAKULTA UNIVERZITY KARLOVY

**EKOMORFOLOGICKÝ MONITORING A ZHODNOCENÍ
UPRAVENOSTI ŘÍČNÍ SÍTĚ V POVODÍ LIŠANSKÉHO POTOKA
(Ecomorphological monitoring and assessment of the river network
modification in the Lisansky stream basin)**

(bakalářská práce)

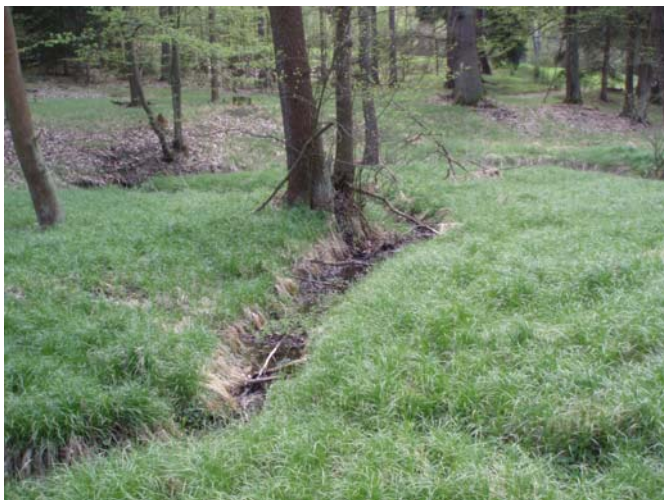
Obr. č. 1: Meandrující tok v úseku CIS024

Povodí Lišanského potoka je jedním z příkladů, kde jsou téměř všechny toky v celé své délce antropogenně ovlivněny. Pouze některé toky nacházející se v povodí Lišanského potoka nemají koryto na jejich horním toku upraveno. Mezi tyto toky se řadí například i Čistý potok se svými dvěma úseky CIS024 a CIS025, jejichž koryto nebylo nikdy upraveno a v jejichž údolní nivě se nachází les s potenciálně přirozenou druhovou skladbou, či v horším případě monokulturní jehličnatý les. Zmíněné dva úseky byly použity jako referenční pro hodnocené úseky nacházející se na horním toku a jsou zobrazeny na obr. č. 1 a č. 2.

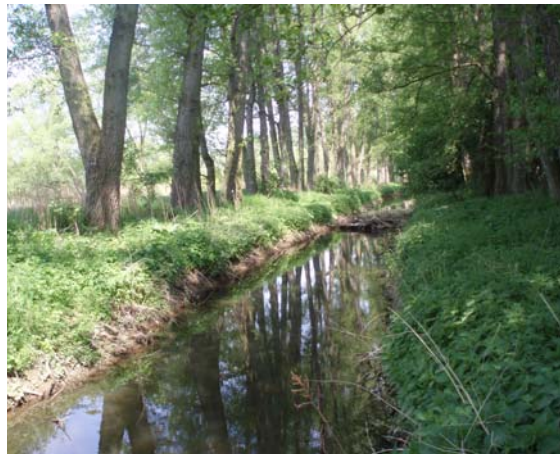
Obr. č. 6: Úsek LIS005

Úseky LIS005 až LIS009 mají podobnou charakteristiku jako předešlé dva, ale jsou více zahloubeny, akumulární tvary nejsou tak četné a v březích se objevují stabilizované až drobné nátrže. Vlivem nátrží chybí v březích z poloviny vegetace a zbytek je tvořen hlavně kopřivami a trávami, což je ostatně vidět na obr. č. 6.

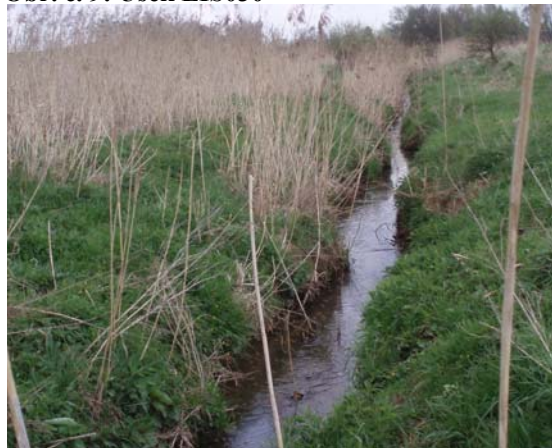
Obr. č. 9: Úsek LIS030

Úseky LIS029 až LIS032 mají koryto mírně zahloubené. Výjimkou je úsek LIS031, kde je koryto zahloubeno středně. Břehy ve zmíněných úsecích byly zpevněny vrbovými plůtky. Přírodním vývojem došlo k jejich odstranění, překrytí vegetací, či se dostaly na dno vlivem množství usazeného materiálu. Při ohledání úseku byly nalezeny jen nepatrné zbytky viditelného opevnění vrbovými plůtky. Variabilita šířky koryta, která byla původně minimální, se díky erozi a akumulaci změnila na střední (obr. č. 9). Proudění je málo diversifikované. Diversita mikrohabitatů je v úseku

LIS029 vysoká, v úsecích LIS030 až LIS032 už jenom střední. V úseku LIS029 tvoří mikrohabitaty hlavně větve z vrb a opadané listím, v ostatních úsecích je tvoří odumřelé trávy a rákos. Na začátku úseku LIS029 je v březích koryta galerie vrb, která postupně začíná řídnout a ke konci úseku se v březích objevují vrby už jen soliterně. V úsecích LIS030 a LIS032 jsou břehy zarostlé rákosem, který se střídá s místy, kde rostou jenom trávy a kopřivy. Dále v březích rostou soliterně vrby. V úseku LIS031 jsou břehy jen zatravněné.

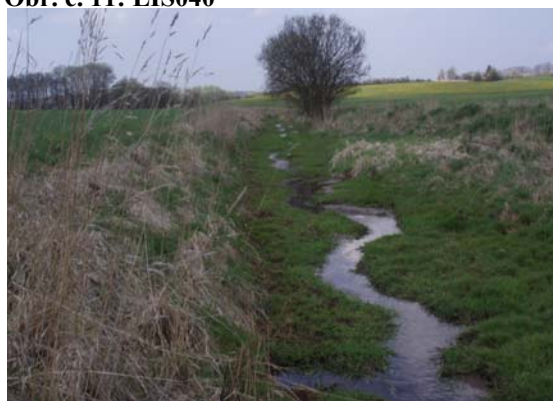
Koryta úseků LIS040 a LIS041 jsou téměř stejná. Liší se pouze mírou zahloubení. Koryto úseku LIS040 je mírně zahloubeno, koryto úseku LIS041 je zahloubeno už středně. Původní koryto bylo vyhloubeno ve tvaru lichoběžníku značné šířky. Dnes je tento tvar narušen vysokou přítomností akumulčních tvarů. Mezi těmito jílovitými sedimenty se vine drobná stružka vody, která je zobrazena na obr. **Obr. č. 11: LIS040**

č. 11. Oba úseky zde mají malý sklon, a proto tu má tok tendenci vytvářet zákruty v prostoru, kde je mu to umožněno. Akumulace i břehy koryta jsou porostlé trávami a rákosem. Na levém břehu koryta rostou solitery vrb. Na hranici břehů koryta byla vysázená galerie listnatých stromků, která často zasahuje do zóny DVP. Ze stromků se bohužel neujal téměř žádný a nelze poznat, o jaký druh se jedná.

Just (2001) ve své práci uvádí důvody, proč u některých úprav nalézáme po čase jenom zbytky suchých košťátek. Většinou se jedná o odbytou technologii výsadby, nedostatečnou ochranou před zvěří a nedostatek následné péče. V tomto případě stromky nebyly poškozeny zvěří, ale uschly, takže se dá usuzovat na poškození jejich kořenového systému nebo nedostatek vláhy. Po výsadbě s největší pravděpodobností chyběla následná péče o ně a byly ponechány svému osudu.

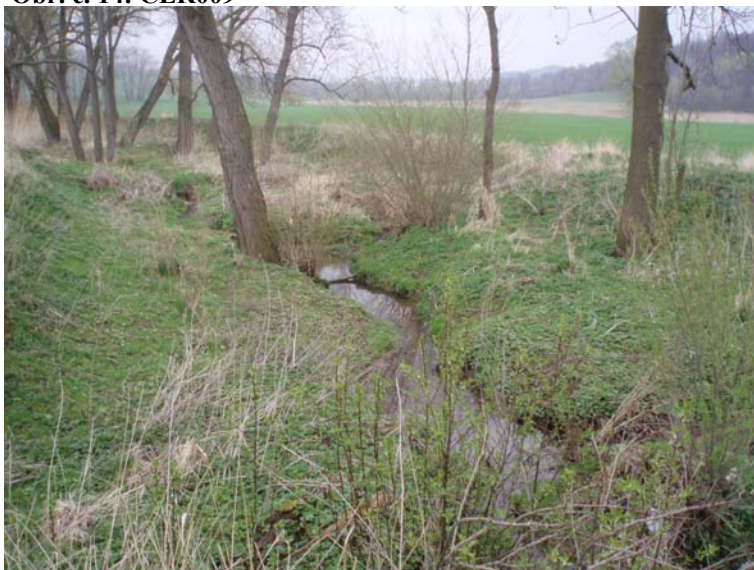
Obr. č. 14: CER009

je hodnocen jako přírodě blízký a stabilní. Variabilita hloubek není dostatečně vyvinuta. Přitom variabilita hloubek neboli střídání pasáží s větším a menším sklonem dna, resp. hladiny, je vhodná z více ohledů. Soustřeďuje větší spád, a tedy potřebu odolnějšího provedení, do kratších částí koryta. Rozčleňuje koryto ekologicky, vytváří místa proudová i tišinná. Je příznivá z hlediska samočisticí kapacity koryta (Just a kol., 2003). V březích se soliterně objevují vrby, místy i rákos. Jinak jsou hlavně zatravněny.

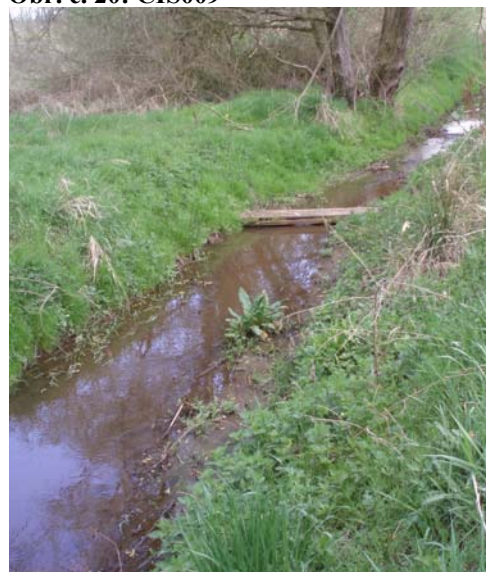
Obr. č. 20: CIS009

V úsecích CIS008 až CIS010 je tok je napřímený a jeho koryto je středně zahloubené. Jedná se pouze o zemní koryto s původně pravidelným lichoběžníkovým tvarem, který byl narušen vysokou přítomností akumulací. Díky nim se mění šířka koryta a tím dochází k střední diversifikace proudění. Nátrže v korytě jsou stabilizované. Pouze v místě, kde je umístěna v levém břehu koryta výpust z čističky odpadních vod, se nachází nátrž v protější části břehového svahu. Ze začátku úseku CIS009 je koryto vyplněno velkým množstvím jílových akumulací, vlivem kterých má koryto jen mírné zahloubení. Na obr. č. 20 je vidět, jak moc bylo koryto zaneseno. Mezi lávkou a vodní hladinou je zde vzdálenost necelých 5 cm. V další části úseku je již v korytě méně akumulací, které vytváří hlavně postranní lavice. Ty jsou porostlé trávami a místy i orobincem. V březích jsou spíše stabilizované nátrže. Jen na konci úseku se vytvořila nátrž v části břehového svahu, když se voda pokoušela obtéct překážku z větví nacházející se v korytě. Břehy úseků CIS008, CIS009 a CIS010 jsou zatravněny, soliterně se vrby vyskytují v levém břehu úseku CIS008 a v pravém břehu úseku CIS010.

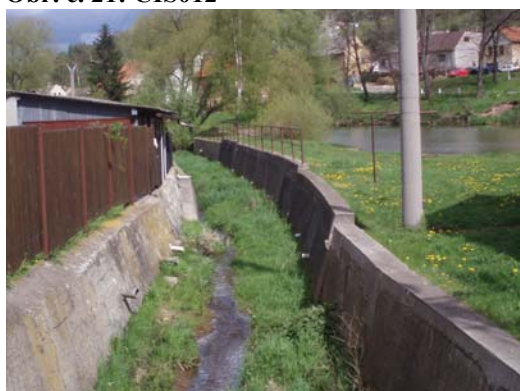
Obr. č. 21: CIS012

V úsecích CIS011 a CIS012 je tok napřímený a jeho obdélníkové koryto je zpevněné a středně zahloubené. Dimenzování příčného profilu koryta je ještě mírné. Ve dně koryta úseku

CIS011 jsou kameny spojené souvislým betonem, v úseku CIS012 je jen beton. Břehy koryta úseku CIS012 zpevňuje betonová zeď. V úseku CIS011 je v pravém břehu koryta betonová zeď a v levém břehu vegetační tvárnice, které jsou přibližně v polovině úseku nahrazeny kamenobetonovou zdí. Vegetační tvárnice jsou v levém břehu nově položené, protože kolem nich i v jejich otvorech je jen čerstvá hlína a vegetace zatím chybí. Koryto úseku CIS011 bylo vyčištěno od veškerých akumulací a organického materiálu. Tím se zvětšila jeho šířka a v korytě neteče ani 5 cm mocná vrstva vody. Ve dně koryta byly uměle vytvořeny tři stupně. První dva jsou zabudovány ve dně a jsou ze stejného materiálu jako je dno. Jejich výška nepřesahuje 10 cm. Poslední stupeň vznikl volným položením vegetačních tvární ve formě tří schodů na dno koryta, přičemž výška jednoho schodu opět nepřesahuje 10 cm. Stupeň z vegetačních tvární je vodou zcela podtékán. Obr. č. 21 zachycuje koryto úseku CIS012, ve kterém se nachází vysoké množství jílových akumulací porostlých trávami. Mezi akumulacemi si různě proráží cestu voda, která má oproti předešlému úseku, větší mocnost. A to díky tomu, že akumulace zúžily koryto.

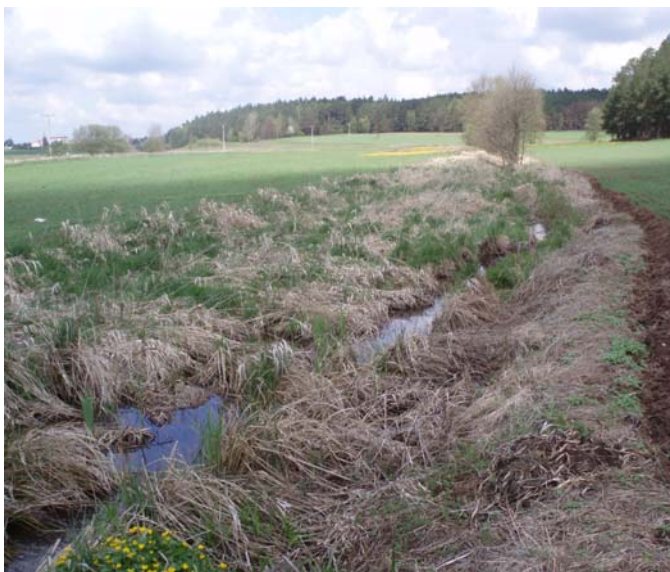
Obr. č. 22: CIS016

Koryto úseku CIS016 je mírně naddimenzované. Původně mělo tvar pravidelného lichoběžníku. Ten je v hrubých rysech zachován v horní části úseku, kde je koryto mírně zahloubené. Na obr. č. 22 je zachycena

dolní část úseku, kde není koryto zahloubené a po jeho pravidelném tvaru nejsou ani památky. Ve střední části úseku vytváří koryto přechod mezi pravidelným lichoběžníkem a přírodním korytem. Nicméně charakter proudění je v celém úseku středně diversifikován a v březích rostou trávy s rákosem. V pravém břehu koryta rostou ještě soliterně olše. Na začátku úseku je

koryto přehrazeno plechem, který je zajištěn dřevěnými kolíky. Naštěstí se kolem umělé překážky vytvořil přirozený obtok. Za umělým přehrazením přesto došlo k zadržení určitého množství vody. Vlivem zvednutí vodní hladiny toku došlo k zamokření prostoru ležícího napravo od něj. Zamokřený prostor je asi 5 m široký a 50 m dlouhý a roste v něm převážně rákos. Přítomnost akumulací v korytě je vysoká. Nejvíce je jich v dolní části úseku za přehrazením koryta.

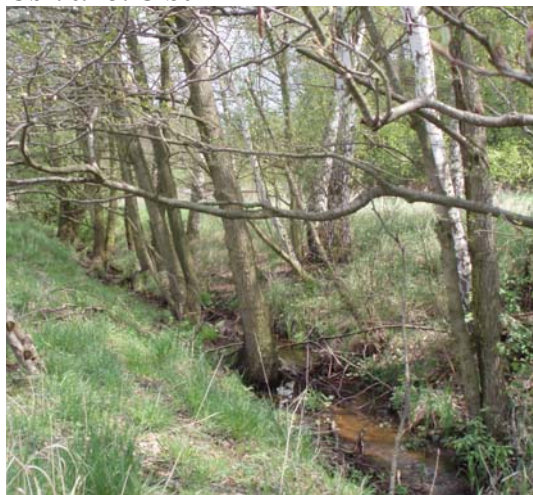
Obr. č. 23: CIS017

nátrží a variabilita šířky koryta je vysoká. Charakter proudění je hodnocen jako střední. Proudění se mění vlivem přírodních překážek v korytě. V pramenném úseku Čistého potoka vytváří tok krásné meandry. Kdyby i zde tok meandroval, jak by přirozeně měl, proudění by se ještě více diversifikovalo. Ve vrcholech nárazových oblouků by vznikly tůňe, v nichž se tlumí energie příčného proudění (Just a kol., 2003), zatímco v přechodových úsecích mezi meandry by byla rychlost proudění větší. Úsek CIS018 byl zatrubněn v souvislosti se stavbou hráze rybníka.

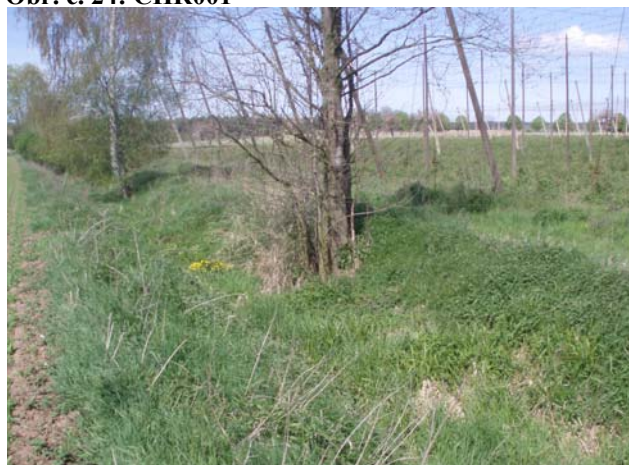
Obr. č. 24: CHR001

Na obr. č. 24 je zobrazeno koryto úseku CHR001, které je velmi podobné korytu v následujícím úseku CHR002. Koryto je v obou úsecích napřímené, středně zahlobené, má tvar lichoběžníku a jeho břehy jsou zatravněné s výskytem soliterů v úseku CHR001 na pravém břehu a v úseku CHR002 na levém. Přítomnost akumulčních tvarů a diversita mikrohabitátů je v korytě vysoká. Charakter odtoku je pozmeněný. Sice se v úseku CHR005 nachází rybník, ale ten rozhodně charakter odtoku zcela nezmění. Jedná se o menší rybník, z kterého není odebírána voda pro žádné účely a to co do něj přiteče, zase zároveň odteče.

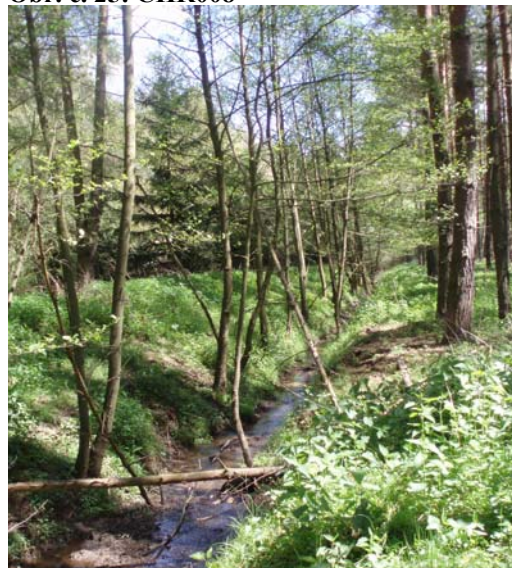
Obr. č. 25: CHR008

Na obr. č. 25 je zobrazen úsek CHR008, v kterém je koryto mírně zahloubené a tok opět protéká lesem. Ze začátku úseku navazuje zemní hráz na levý břeh koryta. Brzy je však vystřídána zemní hrází na pravém břehu. V levém břehu koryta je galerie stromů složená především z olší a vrb. V pravém břehu jsou jen soliterně rostoucí olše.

kteřá vede do 100 m od toku na okraji nivy. Je zde několik důvodů, proč zmíněnou hráz odstranit. Mezi železnicí a potokem se nachází lužní les, železnice je na náspu, který je přes metr vysoký, a v současné době už není prakticky vůbec využíváná. Podle vyjádření místního

obyvatele po ní jednou za rok projede historický vlak pocházející z železničního muzea v Lužné II. Listnaté stromy pocházející z náletu rostou v březích koryta obou úseků soliterně.

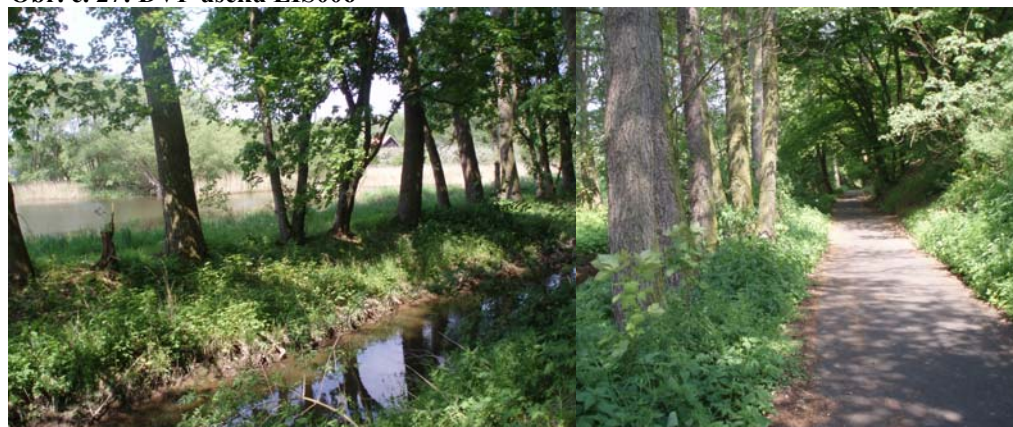
Obr. č. 27: DVP úseku LIS006

V úseku LIS005 je v DVP na levém břehu plocha ležící ladem s galerií javorů. Na pravém břehu je v DVP mokřad. Mezi ním a tokem je hráz, na které je také galerie javorů. Na obr. č. 27 jsou zobrazeny DVP úseku LIS006, které jsou na pravém břehu hodnoceny stejně jako v předešlém úseku. Na levém břehu do nich opět zasahuje vyasfaltovaná cyklostezka. Mezi ní a tokem je pruh široký kolem 1 m, který je součástí lesa a rostou v něm javory a olše.

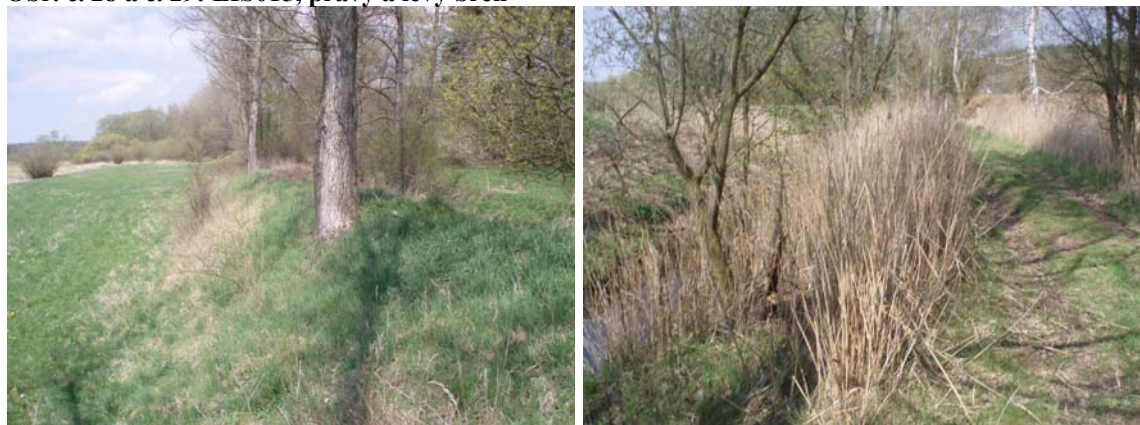
Obr. č. 28 a č. 29: LIS015, pravý a levý břeh

V úseku LIS015 se v DVP na pravém břehu nachází hráz, na které byla vysázena galerie kultivarních topolů (obr. č. 28). Hráz byla hodnocena jako plocha ležící ladem. Kromě hráze se do DVP ještě řadí louka, která na hráz navazuje. Na levém břehu vede v DVP cesta s nezpevněným povrchem (obr. č. 29), v které jsou vyjeté pouze postranní koleje. Podél toku roste galeriový pás s potenciální přirozenou druhovou skladbou. Tento pás je místy přerušen a nahrazen rákosem a devětsilem. Do DVP ještě z nivy zasahuje mokřad.

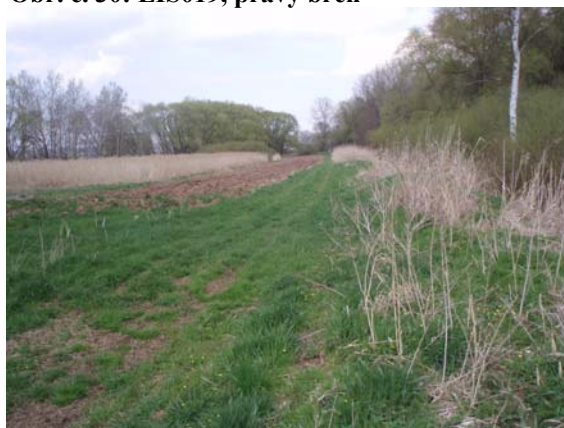
Obr. č. 30: LIS019, pravý břeh

V úseku LIS019 se v nivě na pravém břehu nachází mokřad, který původně zasahoval až do DVP. V době mapování byl však jeho okraj rozorán, což je dobře vidět na obr. č. 30. Vzniklé pole je velmi úzké a je málo pravděpodobné, že bude využito pro pěstování nějaké kulturní plodiny. Mezi polem a tokem se nachází pruh široký asi 5 m, který je využit jako cesta s nezpevněným povrchem, která je zarostlá trávou, a plocha ležící ladem bez stromového a keřového patra. Na levém břehu je les, který v DVP tvoří převážně vrby.

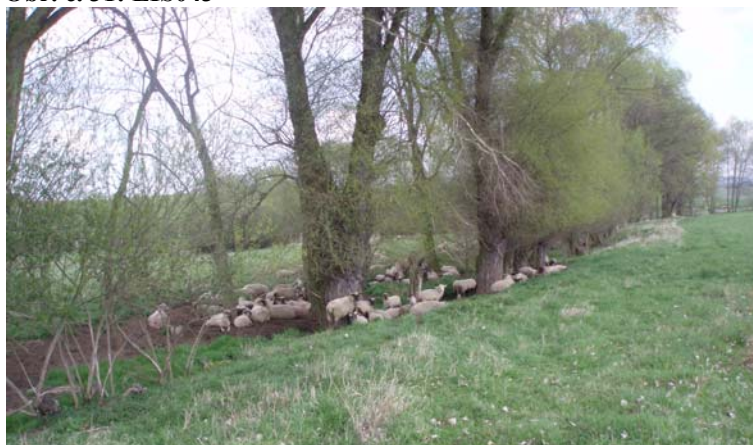
Obr. č. 31: LIS043

V úsecích LIS042 a LIS043 je v DVP na obou březích hospodářská pastvina, která je využívána pro pastvu ovcí (obr. č. 31). Na pravém břehu se navíc v části úseku LIS042 nachází v rámci pastviny les s potenciální přirozenou druhovou skladbou.

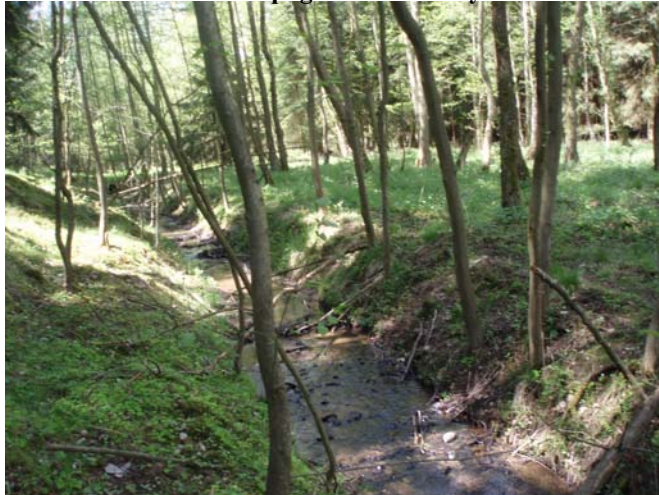
Obr. č. 32: Mírně antropogenně ovlivněný úsek CHR009

bylo vyhloubeno ve tvaru pravidelného lichoběžníku, mírně zahloubeno a napříměno. V některých úsecích nacházejících se na Chrášťanském potoce byly podél koryta vystavěny protipovodňové hráze a v úseku LIS016 bylo koryto dokonce zpevněno kamennou dlažbou na sucho. Nejčastěji se vyskytující zemní koryto, které bylo několik let ponecháno samovolnému vývoji, se však díky akumulacím, erozi a kořenům stromů vyvíjí přírodním směrem. V údolní nivě těchto úseků se nejčastěji nachází les s potenciální přirozenou i nepřirozenou druhovou skladbou, louka, pastvina, nebo mokřad. Právě díky mokřadu nacházejícímu se v údolní nivě úseku LIS016 je tento úsek hodnocen jako mírně antropogenně ovlivněný. Na obr. č. 32 je zobrazen mírně antropogenně ovlivněný úsek CHR009 na Chrášťanském potoce.

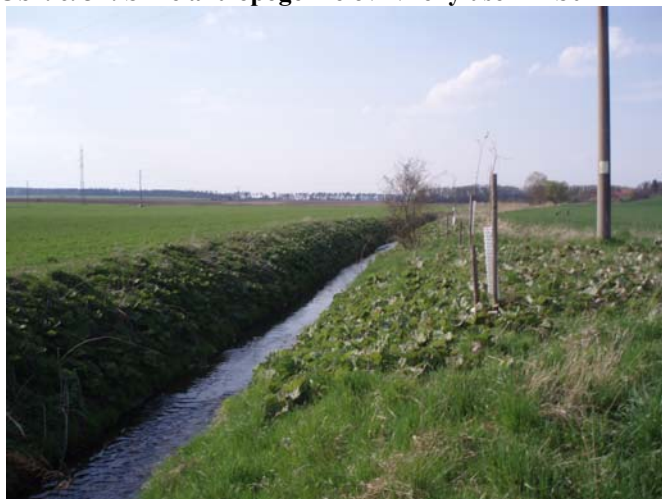
Silně antropogenně ovlivněné úseky se nachází také na všech mapovaných tocích. Na obr. č. 34 je zobrazen takto ovlivněný **Obr. č. 34: Silně antropogenně ovlivněný úsek LIS022**

úsek LIS022 na Lišanském potoce. Jedná se o úseky jejichž koryto bylo vyhloubeno ve tvaru pravidelného lichoběžníku, středně zahlobeno, napřímené a velmi často i zpevněno. Většina úseků nacházející se na Lišanském potoce má koryto zpevněno kamennou dlažbou na sucho. Některé úseky měly koryto zpevněno vrbovými

plůtky, které už jsou v současnosti velmi poničené, nebo volně pohozenými kameny. Na Červeném potoce má většina úseků koryto zpevněné. A to od volně pohozených kamenů přes gabiony až po souvislé zpevnění koryta betonem. Na Čistém potoce je koryto většinou nezpevněno s pravidelným tvarem lichoběžníka, který je málo narušen přírodními procesy. Pouze v obci Lužná je v úseku CIS012 celé koryto zpevněno betonem. Zemní koryto Chrást'anského potoka má také tvar přírodními procesy málo narušeného lichoběžníku.

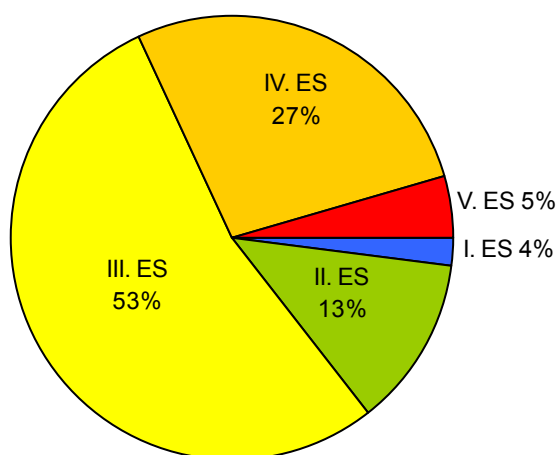
Graf č. 7: Podíl ES pro vybrané toky v povodí Lišanského potoka

Z grafu č. 7 vyplývá, že víc jak jedna polovina všech úseků mapovaných toků je hodnocena III. ES. A téměř jedna třetina těchto úseků je hodnocena IV. ES. Je to z toho důvodu, že většina území povodí Lišanského potoka je intenzivně zemědělsky obdělávaná a toky zde byly v důsledku toho upraveny. Jen jedna šestina úseků je hodnocena I. a II. ES.
