UNIVERZITA KARLOVA V PRAZE, PŘÍRODOVĚDECKÁ FAKULTA

**Případy inženýrskogeologických problémů
rodinných domů
a obdobných malých staveb**

DIPLOMOVÁ PRÁCE

Tereza Botlíková

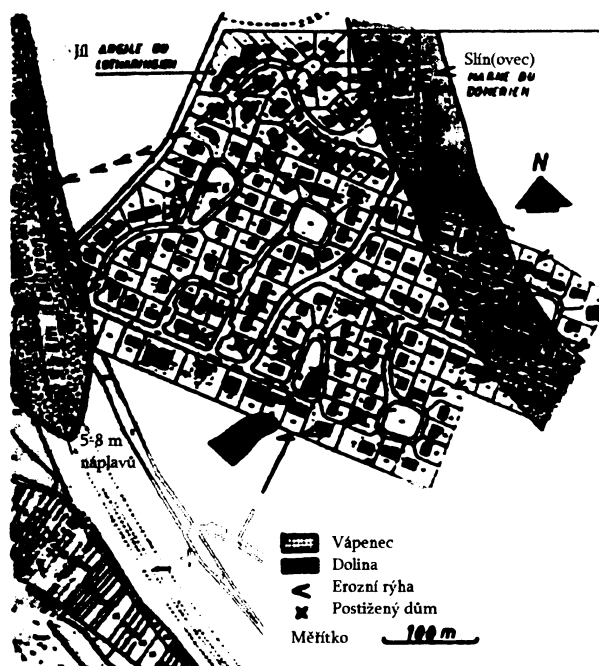
Obr. 26 Přehledná situace čtvrti (Perrot, 1990, upraveno)

Zájemnými objekty je cca 90 rodinných domů ve vilové čtvrti ze 70. let (nejhůře postižené domy jsou na Obr. 26 označeny křížkem) na jižním předměstí Nancy v Lotrinsku. Předkvartérní podloží je budováno sinemurskými (jura) jíly, slíny a vápenci. Jejich vrstvy mírně upadají k severu, území tvoří vyvýšeninu mezi údolími řeky Meurthe a řeky Mosely a je v něm částečně vyvinut krasový systém. Kvartérní pokryv tvoří jílovité hlíny s vápnitou příměsí a v západní části území též náplavy mrtvého ramene Mosely.

Domy vykazují trhliny, které se rozšiřují zejména koncem léta, přičemž k jejich největšímu rozvoji došlo v extrémně suchém roce 1976. Poškozeny jsou zde rovněž komunikace, chodníky ap. V celé oblasti se nachází množství stromů (především dubů) a trhliny naznačují sednutí na straně přivrácené ke stromu. Většina domů je založena mělce

Lze předpokládat, že příčinou poruch jsou objemové změny, přičemž významnou roli hraje vysušování původně vlhkého území kořeny stromů (a naopak, mnohé stromy byly kvůli výstavbě vykáceny, takže se na místě postupně opět zvyšovala vlhkost podzákladí). Autor uzavírá, že vhodným řešením situace je prohloubení základů, případně vybudování nepropustného chodníčku okolo domu, čímž se omezí variace vlhkosti.

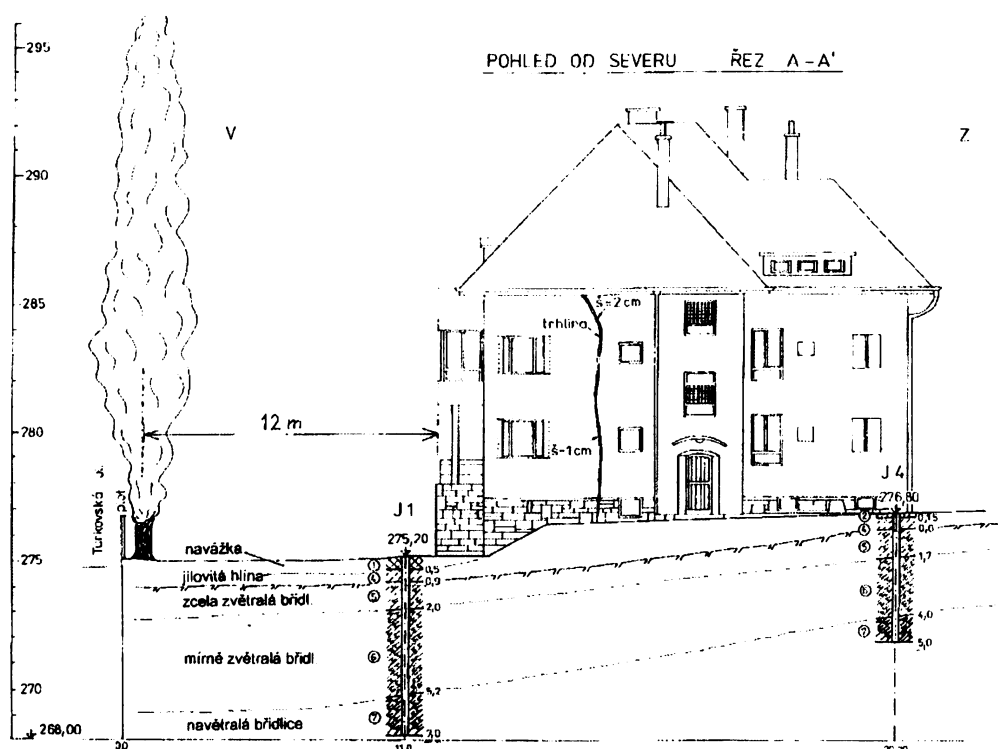
Obr. 28 Geologický řez (Luštinová, 2005)

V rámci prošetření příčin poruch byly provedeny tři svislé vrty a dva šikmé vrty skrz základy, o maximální hloubce 7 m. Povrch břidlic je přibližně rovnoběžný s mírně svažitém povrchem terénu, nachází se v hloubce cca -1 až -2,3 m (viz Obr. 28). Podzemní voda nebyla zastížena, podle hydrogeologické mapy se nachází v hloubce 8 m pod terénem. Laboratorní zkoušky prokázaly, že eluvium břidlic, na němž je vila založena, je objemově nestálé.

Poruchy vily vznikly v důsledku objemových změn jílovitých zemin v podzákladí. Kolísání vlhkosti oběma směry bylo způsobeno topoly – v době vlhka byl dvůr zatopen vodou přetékající z dešťové kanalizace, ucpané a poškozené jejich kořeny, v době sucha zeminu ještě více vysoušelo sání kořenů, vedoucích hustě a mělce kvůli málo mocnému kvartérnímu pokryvu a hluboké hladině podzemní vody.

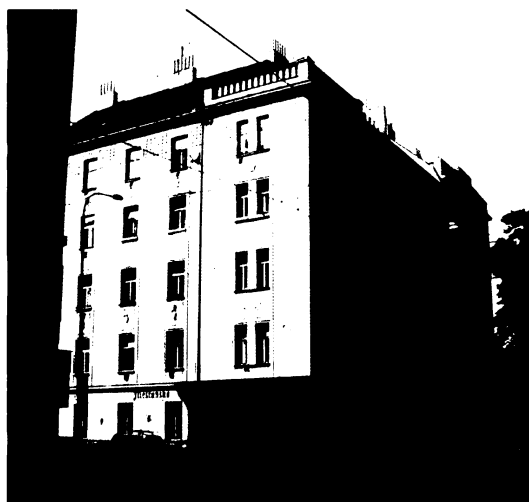
Obr. 30 Zájemný objekt (foto H. Gattermayerová)

Zájemným objektem je pětipodlažní podsklepený bytový dům (viz Obr. 30) v Praze-Holešovicích, evakuovaný při povodni v srpnu 2002. Povrchová voda na území nepronikla, ale podzemní podlaží bylo při kulminaci povodně 14. 8. 2002 zaplaveno podzemní vodou do výšky cca 1 m pod terénem, poté voda začala opadávat. Bezprostředně po povodni zde byly ve všech podlažích schodišťového prostoru zjištěny výrazné trhliny o šířce až 10 mm. Při návštěvách statiků pak doslova před očima vznikaly další trhliny a poruchy nosných i nenosných konstrukcí.

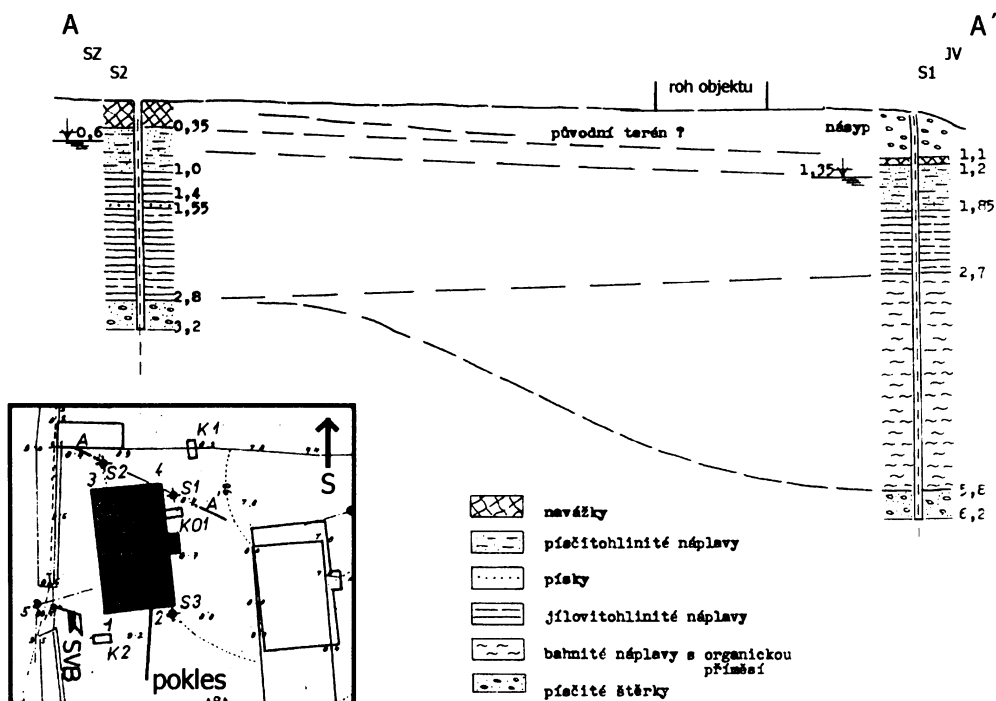
Obr. 37 Geologický řez A–A' a orientační situace lokality s vyznačením sond a geodetických bodů (Pašek a Škopek, 1990, upraveno)

Pod málo mocnou vrstvou navážek a ornice se nacházejí náplavy potoka – v sondě S2 písčitohlinité až jílovitohlinité, v sondě S1 od hloubky 2,7 m pod terénem bahnitě, s vysokým podílem organických látek. Pod náplavy se nacházejí štěrky a písky. Hladina podzemní vody se vyskytuje mělce pod povrchem, v hloubce 0,6–2 m. Budova byla vzhledem k tomuto faktu, zjištěnému původním průzkumem, založena na železobetonové desce

Byla provedena tři měření sedání objektu (vždy zhruba s dvouměsíčním intervalem) na geodetických bodech 1–4 osazených v rozích základové desky (viz Obr. 37), z nichž vyplynulo, že sedání budovy stále ještě probíhá, a to podstatně rychleji než její naklání (viz Obr. 36).

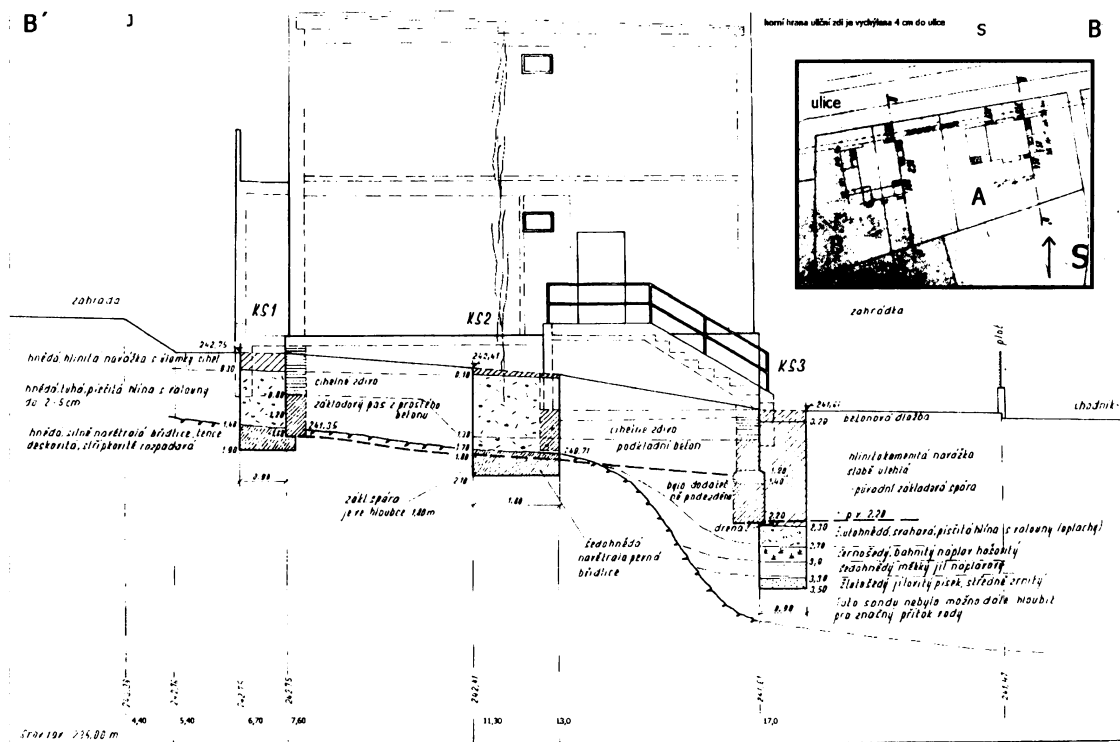
Obr. 41 Geologický řez B'–B dvojdomkem B v měřítku 1 : 150 / 150 a orientační situace (Fořt, 1964, upraveno)

Zadní trakty dvojdomků jsou založeny v hloubce 0,8–2 m na navětralých břidlicích, uliční trakty jsou založeny na svahových hlínách tuhé konzistence, které mají vyšší stlačitelnost. V podloží již sanovaného dvojdomku B byla navíc pod polohou svahových hlín zjištěna vrstva zcela neúnosných bahnitých náplavů bývalého mokřadu, mocná asi 0,6 m (viz Obr. 41). Hladina podzemní

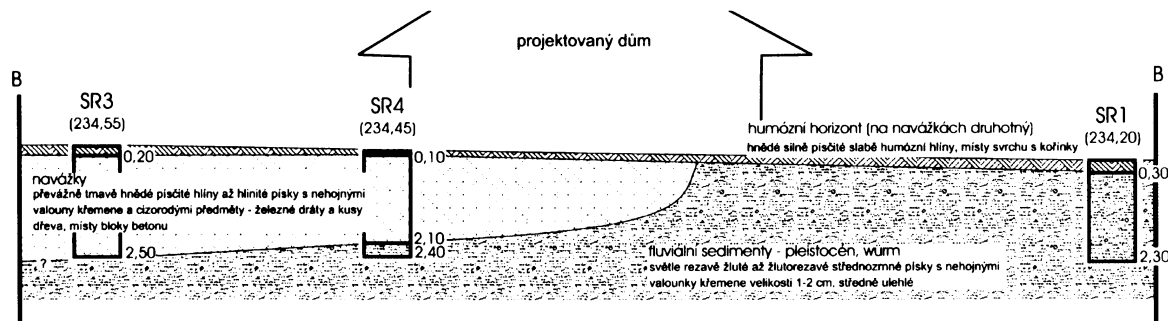
Obr. 43 Geologický řez (Novotný J., 2003, upraveno)

Bylo zjištěno, že rozhraní mezi navážkami a původními kvartérními písky probíhá šikmo přes projektovaný půdorys rodinného domu (viz Obr. 43). Navážky pravděpodobně představují výplň staré selsky těžené pískovny, jsou značně heterogenní a málo ulehlé a jejich mocnost v půdorysu zájmového objektu činí až 2 m. Základové poměry jsou tedy hodnoceny jako složité. Podzemní voda nebyla průzkumnými díly zastížena, podle měření v blízké studně se nachází v hloubce 3,4–3,9 m pod terémem a základové poměry domu nebude ovlivňovat.

ulehlé vrstvy navážek. V případě založení na pasech na původně projektovaném místě by došlo k rozdílnému sednutí, a tedy naklonění a/nebo popraskání domku. Autor průzkumu tedy doporučil tři varianty zakládání: přesunout půdorys domu mimo prostor zavezené pískovny a zakládat na pasech; zakládat na projektovaném místě na základové desce; zakládat na projektovaném místě na pasech s podepřením krátkými maloprofilovými pilotami v oblasti navážek. Nejvhodnější z hlediska nákladů i složitosti projektu je první varianta.

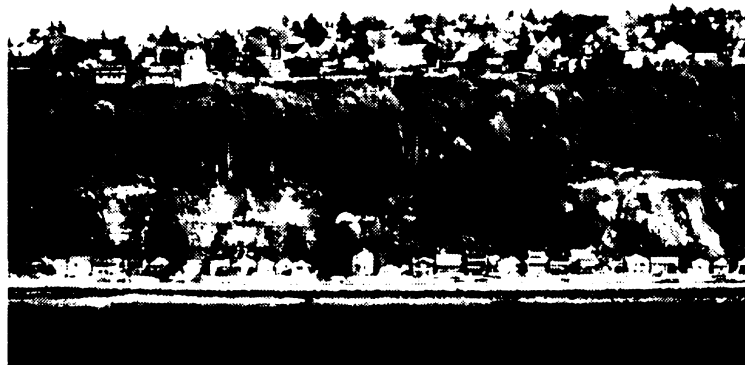
Typický případ je zachycen na Obr. 45 (přibližně by mu odpovídala pravá část schematického řezu na Obr. 44). Pískové vrstvy v horní části svahu se pomalu sesouvají a ohrožují

Obr. 45 Pobřeží postižené svahovými pohyby (Tubbs a Dunne, 1977)

tak domy na okraji útesu, nahromaděné hmoty (patrné ve střední části fotografie) se pak za vlhkého počasí ztekucují do podoby zemních proudů, unášejí kmeny stromů a poškozují domy dole na pobřeží. V jiných částech Seattlu je naopak hlavní zástavba situována ve střední části svahu, tedy přímo v jeho nestabilních partiích. Svahové pohyby jsou zde vnímány jako vážný problém velkého rozsahu, město Seattle se jim snaží čelit nákladnými opatřeními, např. budováním drenáží, vlnolamů ap.

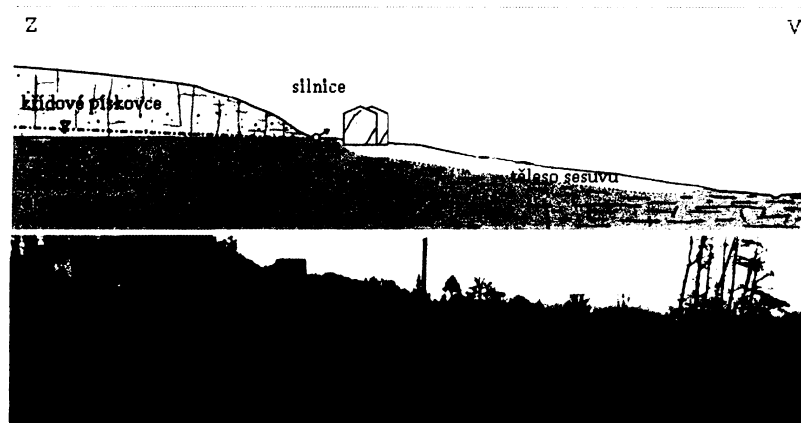
Obr. 51 Schematický geologický řez širším územím a fotografie zachycující zvlněný povrch sesuvu spolu s výstavbou v jeho horní části (Novotný, 2008, upraveno)

korycanské a perucké vrstvy (viz i případ Praha-Nebošice, 3.1.26.), kvartérní pokryv sestává ze svahovin, představujících přesunutě rozložené jílovce, charakteru jílu. Sklon svahu je určován podložními horninami – v horní části, budované pískovci, dosahuje 15–30 °, ve spodní části, budované jílovci, pouze 9–10 °. V horní části mírného svahu pod pískovci byly přibližně v 80. či 90. letech postaveny rodinné domy (viz Obr. 51, horní část), u nichž se posléze projevovalo porušení trhlinami.

V pískovcích je nad izolátorem z podložních jílovců vyvinut horizont podzemní vody, která vyvěrá ve svahu na místě, kde styk obou typů hornin vychází na povrch. Svah pod tímto místem představuje staré sesuvné území. Výstavba (přetížení) v jeho odlučné oblasti spolu s dotací vodou z pískovcového kolektoru postačily k oživení svahových pohybů, což způsobilo potrhání domů. Dobře provedený IG průzkum by správně vyhodnotil charakteristické zvlnění povrchu (viz Obr. 51, spodní část) i nepříznivou geologickou konfiguraci lokality a výstavbu by zde nedoporučil.

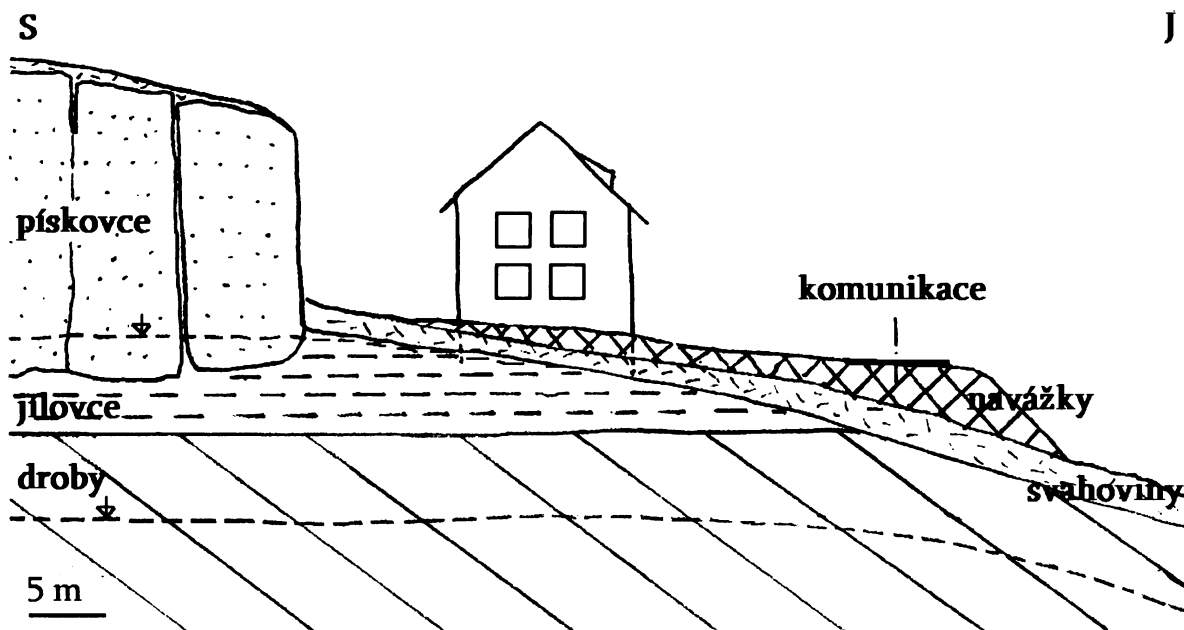
a pískovce korycanských vrstev cenomanu české křídové pánve. Kvartérní pokryv tvoří svahoviny charakteru písčitých hlín o mocnosti okolo 2 m. Území bylo vyrovnáno navážkami místních zemin a odpadu z těžby korycanských pískovců, po níž zde zůstaly nijak nezajištěné stěny vysoké zhruba 12 m. Podzemní voda se zde vyskytuje ve dvou horizontech, vázaných na bazální polohy pískovců a fosilně zvětralé polohy proterozoických hornin (viz Obr. 54).

Obr. 54 Schematický geologický řez zájmovým územím v měřítku 1 : 500 / 500, vypracovaný na základě rekognoskace lokality a odborných odhadů uvedených v posudku Poláka (2008)

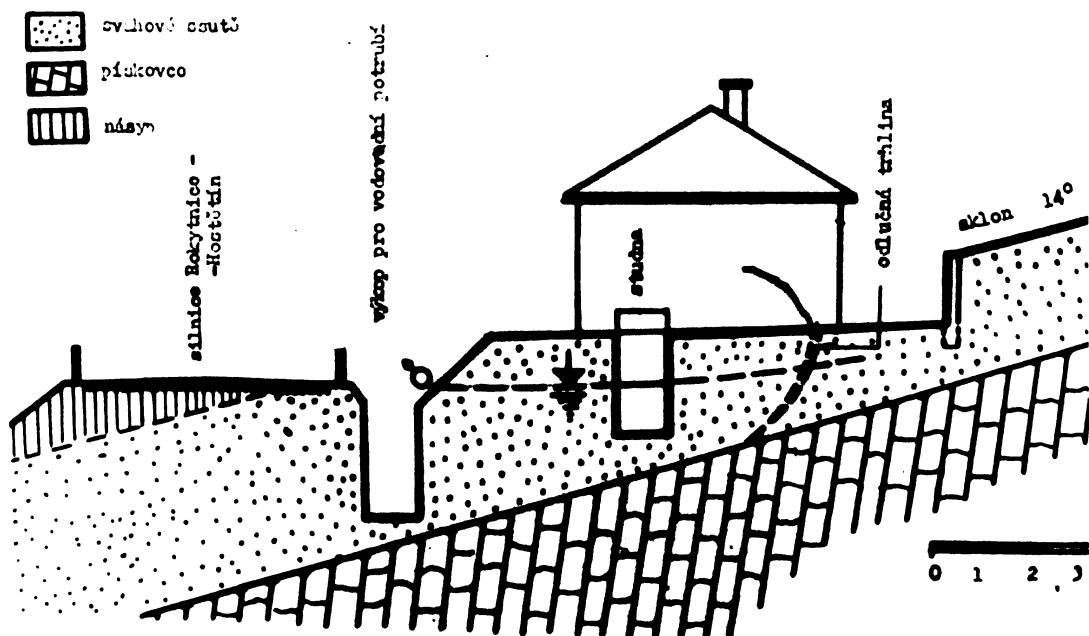
Zájmovými objekty jsou dva přízemní rodinné domy situované v odřezu ve svahu asi osm metrů nad místní komunikací. Předkvartérní podklad tvoří terciérní glaukonitické pískovce zlínských vrstev magurského flyše. Kvartérní pokryv dosahuje mocnosti 1,2–2,5 m a tvoří jej svahové písčité hlíny měkké konzistence, jež je způsobena vysokou hladinou podzemní vody, která se nachází zhruba 1 m pod povrchem terénu. Povrch území je nápadně zvlněný. Domky byly porušeny sesuvem v průběhu výkopových prací pro vodovodní potrubí (viz Obr. 55). Výkopová rýha byla situována v příkopu silničního tělesa mezi silnicí a domky (viz Obr. 56).

Jeden dům je zcela nepodsklepený, druhý jen částečně. Základová spára nepodsklepených částí se nachází zhruba v hloubce 0,85 m pod terénem a je tvořena svahovými hlínami. Průčelní zdi domků se posunuly směrem ze svahu, boční zdi byly porušeny trhlinami, zejména v místě, kde na povrch vycházela smyková plocha sesuvu.

Obr. 56 Geologický řez (Gartner, 1960)

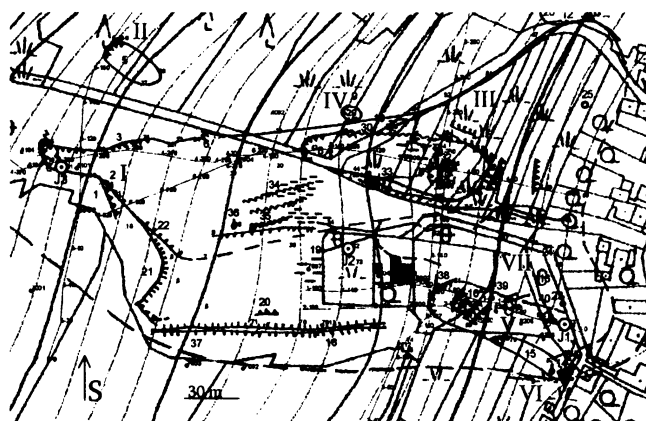
vyskytuje v horní části svahu. Po velkých srážkách v létě 1997 se ukázalo, že dům je postaven na rozsáhlém starém sesuvném území, v jehož části došlo k opětovnému oživení pohybů (viz Obr. 57). Oživená partie se nachází ve spodní polovině fosilního sesuvu, sestává z několika dílčích aktivních sesuvů (viz Obr. 58) s různě hlubokými smykovými plochami (v kvartéru i v porušených partiích flyše) a dosahuje maximálních rozměrů 170 x 340 m.

Obr. 58 Situace sesuvného území s vyznačeným zájmovým objektem, měřítko 1 : 4 000 (Pavlík, 1998, upraveno)

autor doporučuje odvodnit sesuv dovrchními vrty zasahujícími až pod nejhlubší smykové plochy. Rodinný dům by bylo vhodné ještě více ztužit a ukotvit do úrovně pod nejhlubší smykovou plochou. Přístavek je nutné ponechat i nadále oddílatovaný.

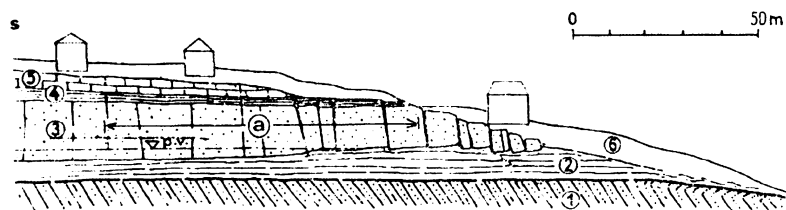
Konfigurace rigidních pískovcových bloků nasadajících na plastické jíly předurčuje území k blokovým pohybům (viz Obr. 61). Odstraňování náletových dřevin v horní části svahu, které probíhalo v roce 2008, může stabilitní poměry ještě zhoršit – zvýší se infiltrace vody do svrchní zvodně a blokové pohyby mohou přejít z počátečního do rozvinutého stadia a ohrozit i zástavbu. Místními obyvateli bylo zaznamenáno také skalní řízení menších bloků uvolněných z lomové stěny.

14-8. Okraje křídlových návrší nejsou vhodné pro zástavbu. Pískovce jsou porušeny otevřenými trhlinami, starými svahovými pohyby, někde i podzemním dobýváním písku. 1 – ordovické břidlice, 2 – cenomanské jílovce, 3 – pískovce, 4 – turonské sliny, 5 – pevné písčité sliny (opuky), 6 – svahové sutě a násypy; a – zóna porušená podzemní těžbou pískovce.

Obr. 61 Schematický geologický řez okrajem křídlové plošiny s naznačením hlavních inženýrskogeologických problémů (Záruba a Mencl, 1974)

zasahuje až na 60–80 m od okraje směrem dovnitř plošiny. Druhou oblastí inženýrskogeologických problémů pak je stabilita svahu, zejména blokové pohyby („kerné sesuvy“) rigidních tektonicky porušených pískovců po plastickém jílovém podloží, kterými je plošina postižena až do vzdálenosti cca 100 m od okraje. Tyto pohyby, poprvé popsané Q. Zárubou ve 40. letech, lze sice označit za fosilní (jsou vázány na pleistocénní klimatické podmínky), nevhodnými zásahy do geometrie či vodních poměrů svahu ovšem mohou být oživeny. Další možné inženýrskogeologické problémy souvisejí zejména se sprašovým pokryvem (prosedání, promrzání). Shrnutí situace je patrné na Obr. 61.

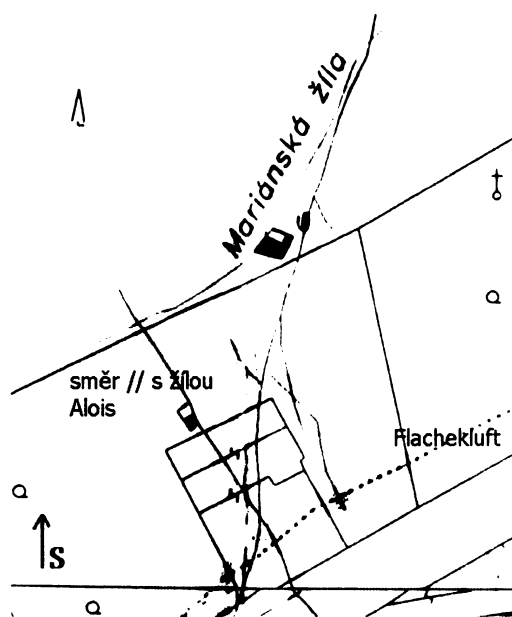
Podle báňských map se rodinný dům nachází na výchozu Mariánské žíly, která přes něj diagonálně prochází v místě křížení se žilnou strukturou paralelní se žílou Alois a dalšího křížení s poruchou Flachekluff (viz Obr. 64). Po té je v úrovni 1. důlního patra vyražena jedna historická chodba a v úrovni o 13 m výše („staré malé patro“) další chodba, která končí závalem západně od zájemového objektu, přičemž není vyloučeno, že za závalem pokračuje dál až pod něj. Základová spára objektu se dle provedených kopaných sond nachází v hloubce cca 0,7 m pod terénem a je tvořena objemově nestálými jemnozrnnými zeminami.

Obr. 64 Schematická mapa žilných struktur v okolí zájemového objektu (M. Šefrna, upraveno)

Poruchy byly klasifikovány jako staticky závažné. Na trhlinách bylo za účelem monitoringu v rámci repasportizace umístěno šest deformometrických pásků, které potvrdily probíhající rozvoj deformací. Bylo navrženo vyztužení zdí, podchycení základů objektu

a odvedení srážkových vod z povrchu chodníku a okolí základů.

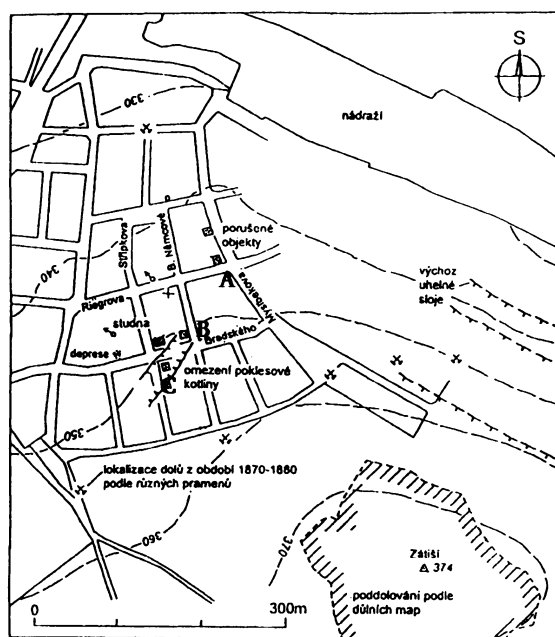
Zájemnými objekty jsou rodinné domy ve vilové čtvrti v jižní části Rakovníka, u nichž v letech 1973 a zejména 1982–1983 došlo k závažným poruchám způsobeným poklesem. Deformace v oblasti postihly rovněž studny, u nichž bylo zjištěno vychýlení směrem po svahu. Oblast města Rakovníka náleží ke kladensko-rakovnické pánvi, předkvartérní podloží je tvořeno pískovci a arkózovými pískovci s vložkami dalších klastických sedimentárních hornin a černého uhlí, které zde bylo ve 2. polovině 19. století hlubinně těženo (viz Obr. 65).

Byly dobývány dvě sloje mocné 2,5 a 0,6 m, nacházející se v hloubce 60–75 m. Lze předpokládat, že deformace nadloží byly po více než 100 letech po konci těžby již ukončeny, takže zřejmě došlo k oživení pohybů působením nějaké změny dosavadních podmínek, která nastala okolo roku 1973. Touto změnou byl nejspíše zásah

do vodního režimu lokality, který představovalo vyhloubení tří vodárenských vrtů hlubokých 73, 82 a 92 m, uskutečněné v letech 1972–1973. V suchých obdobích s negativní srážkovou bilancí (a tedy ještě zvýšeným odběrem podzemní vody) pak pravděpodobně dochází k obnově starých deformací, charakteru dotlačování zóny masivu ovlivněné poddolováním.

Obr. 65 Přehledná mapa deformací dokumentovaných roku 1983; domy zachycené na současných fotografiích (viz Obr. 66) jsou označeny písmeny (Rybář, 1999, upraveno)

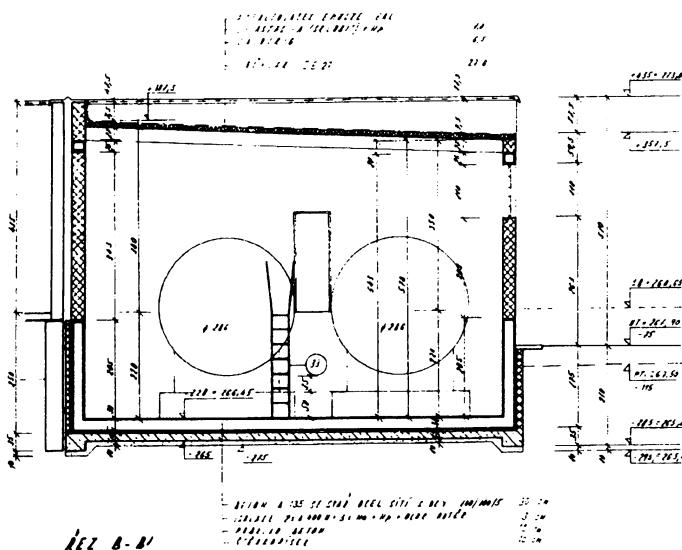
Zájmovým objektem je budova olejového hospodářství ze 70. let patřící ke komplexu panelových domů sídliště Malý háj v Odolena Vodě. Základová spára se dle původní dokumentace nachází v hloubce -2,95 m (viz Obr. 69) a je tvořena zvětralými slínovci až slíny bělohorského souvrství. Byla upravena šterkopískovým podsypem a 150mm podkladním betonem. V objektu se nacházejí dva tanky na lehké topné oleje, v době statického posouzení nebyly v provozu (naplněny).

Podle autorů statického posudku stále dochází k degradaci základové spáry vodou hromadící se zde v důsledku bazénového efektu (propustný štěrkopískový podsyp a nedostatečně zhutněný zásyp v málo propustných zemínách), přičemž zdrojem vody může být i netěsný kanalizační řad. Podmáčení zemin podzákladí vede k poklesu jejich konzistence, tedy i únosnosti. Přidané sanační prvky nebyly řádně aktivovány a nezabraňují rozvoji deformací. Autoři doporučili stáhnout budovu předepjatými ocelovými lany, v případě dalšího rozvoje deformací pak případně sanovat podzákladí tryskovou injektáží.

Obr. 69 Vertikální řez objektem (Gattermayerová a Ježek, 2000)

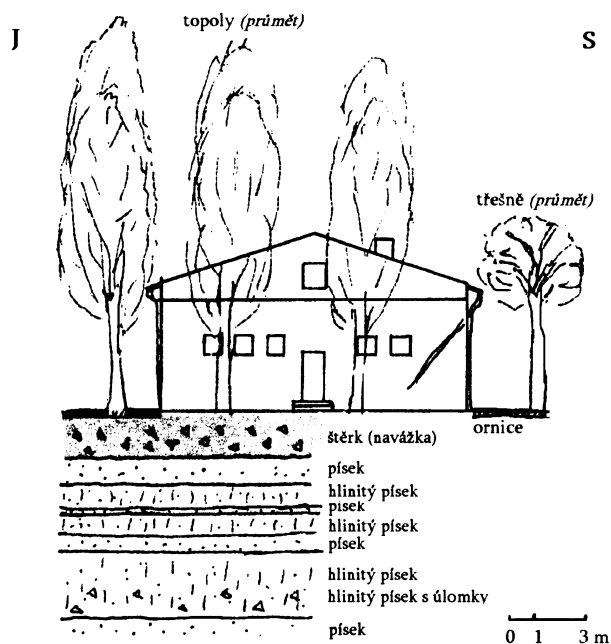
Obě vysvětlení ale v podzákladí předpokládají přítomnost jemnozrnných zemin citlivých na změny obsahu vody. Podle archivního vrtu popsáno Q. Zárubou v roce 1937 (in Šimek, 1983, pražské dokumentační číslo 3) a situovaného přibližně mezi prostředním z topolů a zájmovým objektem (viz Obr. 73) se ovšem pod vrstvou ornice nacházela 1,5 m vrstva štěrkového násypu („násyp – štěrk – (překopaný)“) a pod ní ještě 1,1 m písku (viz Obr. 72). Rok výstavby objektu není znám a nebyla k dispozici projektová dokumentace, lze ale předpokládat, že stavba je pozdějšího data než vrt. Již zkonsolidovaný štěrkový násyp je pro tento typ stavby jako základová půda plně vyhovující a je tedy velmi pravděpodobné, že na něm byl objekt také založen. Pokles podzákladí vlivem změn vlhkosti by tak byl vyloučen. Podle sdělení správce objektu zde také nikdy nebyly problémy s vlhkostí stěn.

Obr. 72 Schematický řez podzákladím v měřítku 1 : 300 /300 s použitím archivního vrtu z roku 1937 (Šimek, 1983); topoly jsou do roviny řezu promítnuty od východu, třešně od západu

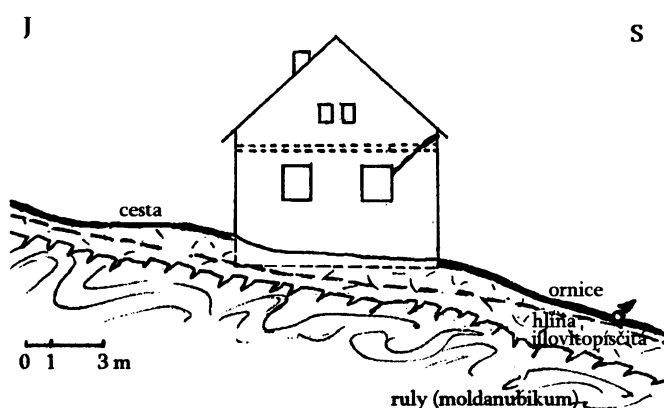
Dalším významným faktem je skutečnost, že chalupa je velmi mělce založena – podle sdělení majitele se základy na spodní straně nacházejí téměř na úrovni terénu, což při daném sklonu svahu znamená na horní straně založení v hloubce cca 1 m. Vysoká a kolísající hladina podzemní vody ve spojení s mělkým založením na spodní straně naznačuje možnost objemových změn – vysychání či promrzání. Trhliny na všech objektech v obci jsou ovšem očividně staršího data, jak potvrzují i místní obyvatelé, a údajně se již dlouhou dobu nerozšiřují, což ukazuje spíše na pokles jednorázový v době po dokončení stavby. Jeho příčinou by mohla být laterální heterogenita základové půdy vyplývající ze založení ve svahu: buď rozdíl přímo v typu základové půdy (ruly v horní části a svahoviny ve spodní části), nebo v její ulehlosti a předkonsolidaci dané mocností nadloží odstraněného při výkopových pracích.

Obr. 76 Schematický geologický řez v měřítku 1 : 300 / 300 s vyznačením polohy nyní již zalepené trhliny a ocelové tyče přidané do štítové zdi; mocnost kvartéru dle Záleského, 1979

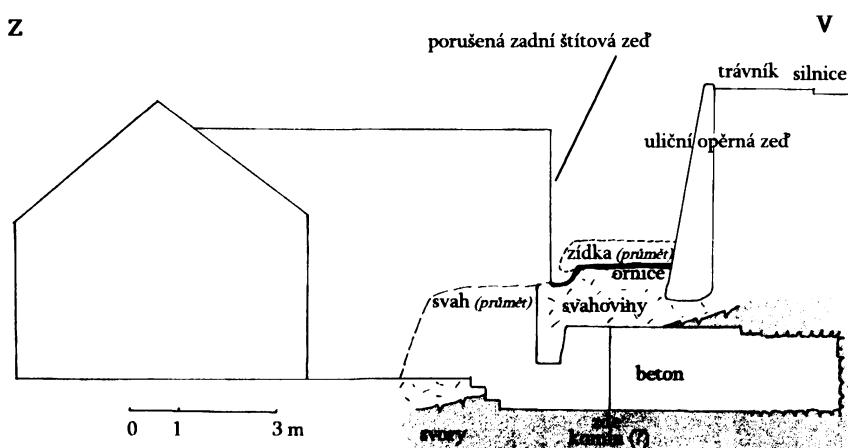
sklepních prostor má charakter starého důlního díla a pro účely této práce bude označována jako SDD. V rámci zabezpečování a likvidace SDD v 90. letech byla vyplněna betonovou plombou zasahující až na úroveň cca 1 m od vstupu (viz Obr. 79). Následně byly v zadní štítové zdi domu zjištěny trhliny a zvýšená vlhkost.

Sama stabilita uliční opěrné zdi je pak dalším aspektem problému. Opěrná zeď je již starší a není v ideálním technickém stavu. Způsob založení není znám, ovšem přítomnost dutiny v podloží ve věci stability zdi zřejmě hraje klíčovou roli. Původní projekt zabezpečení SDD předpokládal pouhé uzavření jeho vchodu zdi. Při jedné z návštěv lokality ovšem byl zaznamenán náhlý výskyt trhlin ve stropě SDD a z důvodu obav o stabilitu opěrné zdi bylo rychle rozhodnuto vyplnit podzemní prostory betonem. Pokud by se v budoucnu uvažovalo o odstranění betonové plomby, bylo by nutné nejprve uspokojivě vyřešit stabilitu opěrné zdi.

Obr. 79 Schematický řez (syntéza všech dostupných materiálů) v měřítku 1 : 150 / 150; zídka je do roviny řezu promítnuta od severu, svah pod uliční opěrnou zdí od jihu

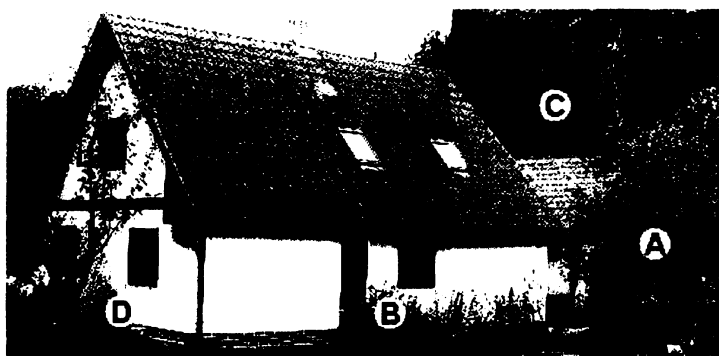
Obr. 81 Zájmový objekt z pohledu od jihovýchodu s vyznačením polohy poruch zachycených v detailu na Obr. 83

přítoku Liběchovky, který údolí vyhloubil. Dům v době okolo roku 2003 prošel kompletní rekonstrukcí, přičemž hned první zimu poté vznikly tenké trhliny v nově omítnutých interiérech. Výraznější subvertikální trhliny na vnější straně budovy jsou údajně již staršího data. Za posledních pět let, kdy dům obývají noví majitelé, se žádné z trhlin (viz Obr. 83) zřejmě již nerozšířily. Obdobné poruchy vykazuje i řada dalších (starších) stavení v obci.

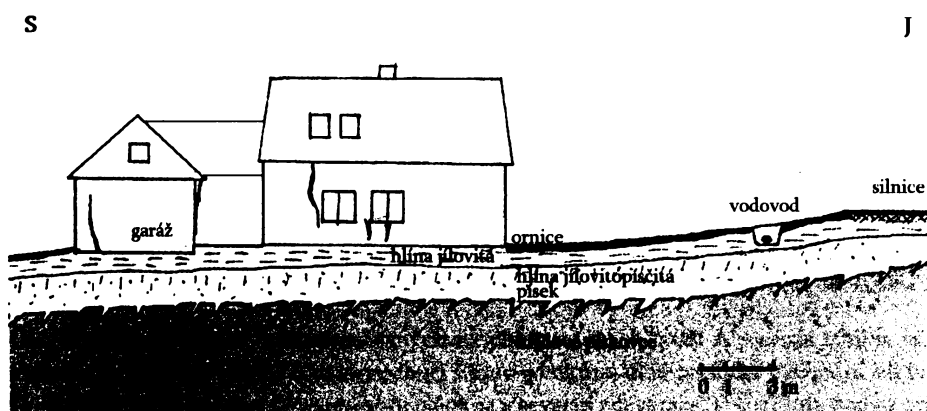
Složení kvartérního pokryvu je podle sdělení majitelů domu přibližně následující: 0–0,25 m ornice; 0,25–0,7 m hlína jílovitá žlutá; níže hlína jílovitopískitá šedá přecházející v písek (viz Obr. 82). Mocnost kvartérního pokryvu je podle archivního vrtu HJ-31 (Kněžek, 1967), situovaného ve stejném údolí asi 1 km směrem na východ, přibližně 2 m. Způsob založení objektu není znám, ale je pravděpodobné, že je založen plošně na jílovitých až jílovitopískitých hlínách, přičemž garážová část zřejmě spočívá o něco hlouběji než obytná, jak naznačuje i mírný výškový rozdíl jejich podlah. Hladina podzemní vody se zřejmě nachází až v křídových horninách (ve vrtu HJ-31 postupně nastoupala do hloubky 10,5 m pod terén; místní obyvatelé nepřítomnost mělké podzemní vody potvrzují) a základové poměry neovlivňuje. V obci je ovšem dlouhodobě havarijní stav místního vodovodu, přímo na zájmové parcele zhruba 10 m nad domem se prý dokonce delší dobu (až do provizorní opravy) vyskytovala „zahradní studánka“ v místě obzvlášť velkého otvoru v potrubí vodovodu.

Obr. 82 Schematický geologický řez v měřítku 1 : 300 / 300, podle informací od majitelů domu

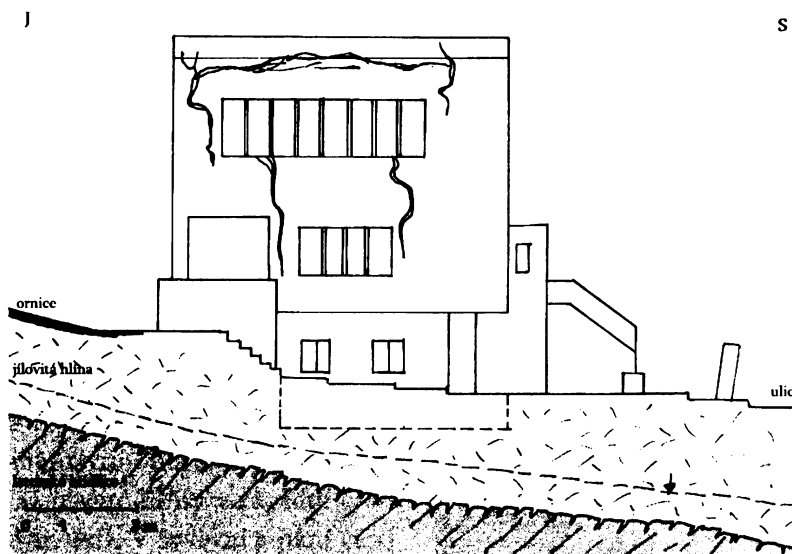
Předkvartérní podklad tvoří ordovické břidlice letenských vrstev Barrandienu, kvartérní podklad sestává ze svahových jílovitých až písčitojílovitých hlín s úlomky o mocnosti 2–4 m. Hladina podzemní vody se nachází v hloubce 0–2 m (Králová a Havlíček, 1971a; viz Obr. 85).

Za zásadní příčinu poruch je ovšem třeba považovat stavební aspekty případu – nekvalitní stavební materiály, pravděpodobně též nedokonalé provedení stavebních prací a především vadný projekt, vykazující chyby typické pro stavby z tohoto období. Výrazná vodorovná trhлина v horní části objektu je jednoznačně dána absencí pozedního věnce zabraňujícího deformacím vlivem cyklického promrzání atikového zdiva (Poloprudský, 2003), svislými trhlinami se projevuje nevhodné umístění oken (L. Dostál, ústní sdělení).

Obr. 85 Schematický geologický řez v měřítku 1 : 200 / 200, s vyznačením trhlin zdokumentovaných Poloprudským v roce 2003

Pro sanaci objektu je tedy podstatné především zvýšení jeho tuhosti stažením ocelovými prvky a zateplení ke snížení vlivu promrzání. Kopanou sondou ve sklepě a u nepodsklepené části objektu by bylo možné ověřit charakter a konzistenci podzákladí, ovšem obdobně jako v případě Javoří (3.2.2.) by šlo spíše o uspokojení akademického zájmu, neboť postačující zřejmě bude provedení sanace „naslepo“. Trhliny byly podle sdělení majitelů před několika lety provizorně zalepeny, následovat bude jejich definitivní zabezpečení a zateplení objektu.

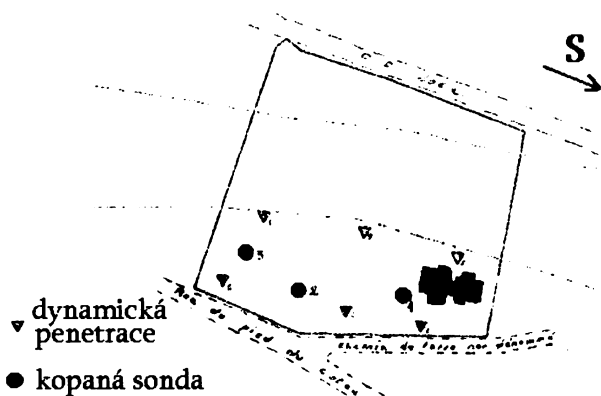
Provedený průzkum zahrnoval vyhloubení tří sond rypadlem do hloubky 4,5 m pod terénem a šesti dynamických penetračních zkoušek do hloubky 5–12 m pod terénem. Průzkumné práce byly situovány v širším okolí budoucí stavby, protože na zkoumaném území měly být vybudovány celkem tři rodinné domy (viz Obr. 91). Dále byly odebrány vzorky zemín k laboratornímu rozboru. Cílem průzkumu bylo „zjistit hlavní geotechnické typy základové půdy a především ověřit celkovou stabilitu území“.

Obr. 91 Situace parcely v měřítku přibližně 1 : 5000, s vyznačením průzkumných děl a zájmového objektu (syntéza nákresu Duranda, 1979, a nákresu vypracovaného majitelem stavby); území se svažuje směrem k východu

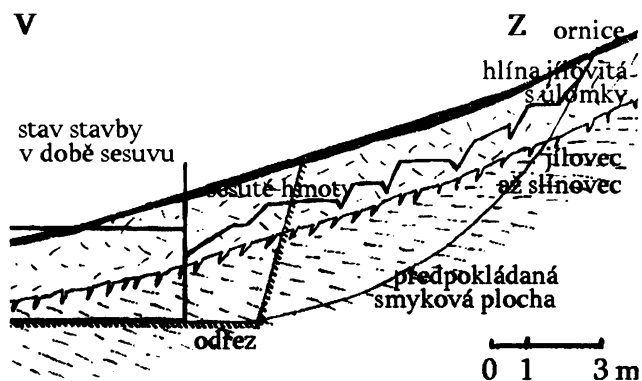
Zájemným objektem je stavba rodinného domu v obci Seyssins (aglomerace Grenoblu), na východním svahu vercorského vápencového pohoří. Předkvartérní podloží je tvořeno valanginskými slínovci (spodní křída), kvartérní pokryv tvoří svahové jílovité hlíny s úlomky (viz Obr. 92). Pro dům byl v roce 1979 proveden IG průzkum, koncem září 1981 byly zahájeny stavební práce. Začátkem prosince 1981 po zvýšených srážkách došlo nad rozestavěným objektem k sesuvu (viz Obr. 90, spodní část). Sesuté hmoty svým tlakem způsobily rozsáhlá poškození zdí suterénu situovaných po vrstevnici. Sesuv byl pouze lehce sanován a dům nebyl nikdy dostavěn (viz Obr. 93).

Stěna odřezu byla provedena v poměrně příkrém sklonu (viz Obr. 90, horní část) a nebyla nijak zajištěna. Vedoucí stavby, který byl odpovědný mj. za časové rozvržení stavebních prací, se za účelem úspory přesunů bagristy rozhodl časově upřednostnit rychlý postup stavby před provedením doporučené drenáže a záhozu stavební jámy nad domem. Když byl dokončen suterén a rozestavěno první patro, došlo ke čtyřdenním velmi silným

Obr. 92 Schematický řez územím znázorňující stav před stavbou, provedený odřez i následný sesuv (syntéza všech dostupných dokumentů); měřítko 1 : 200 / 200

srážkám a následně k sesuvu stavební jámy. Sesuté hmoty nabývaly postupně až charakteru bahna a zaplnily jak základovou jámu, tak i suterén stavby, jehož některé stěny poškodily.

Příčinou sesuvu byl bezesporu nezajištěný svah základové jámy ve svahu v kombinaci s mimořádnými srážkami. Případ dokumentuje jak odlišnosti ve zvyklostech francouzského IG průzkumu oproti českému (volba průzkumných metod, míra vyjadřování se k různým aspektům výstavby), tak i závažnost rozhodnutí přijímaných účastníky výstavby vzhledem k přítomným geologickým hazardům. Zajištění základové jámy či včasné provedení drenáže představuje zvýšení bezpečnosti za cenu zvýšení nákladů. Vedoucí stavby spoléhal na velkou pravděpodobnost příznivých klimatických podmínek (regionální zkušenosti ukazují, že vercorské jíly až slíny se za běžných okolností v použitém sklonu udrží) ve snaze náklady minimalizovat, došlo ovšem k nepředvídanému (málo pravděpodobnému) nepříznivému jevu, na nějž stavba za těchto okolností nebyla připravena. V perspektivě konkrétního stavebníka jde o životní katastrofu, v celkové perspektivě se ovšem nevyplatí postupovat přehnaně úzkostlivě, protože v naprosté většině případů je to zbytečné a v úhrnu nákladnější než pojistné odškodnění či náklady na sanaci těch několika málo výjimečných událostí. Inženýrský geolog se v takové výjimečné situaci může stát obětí beránkem, pokud nebyl ve svých závěrech a doporučeních dostatečně důsledný – zde byl jeho posudek mnohdy na české poměry poněkud příliš stručný, bylo ovšem zřejmé, že nebylo dodrženo jeho doporučení vybudovat drenáž, jímž podmiňoval bezpečnost stavby.

Poškozené stěny suterénu byly posléze opraveny a v sesutých hmotách byla vyhloubena malá drenážní rýha. Zbylé domy na pozemku byly postaveny později, stejnou metodou (nezajištěná jáma,
