## FOTOGRAFICKÁ PŘÍLOHA

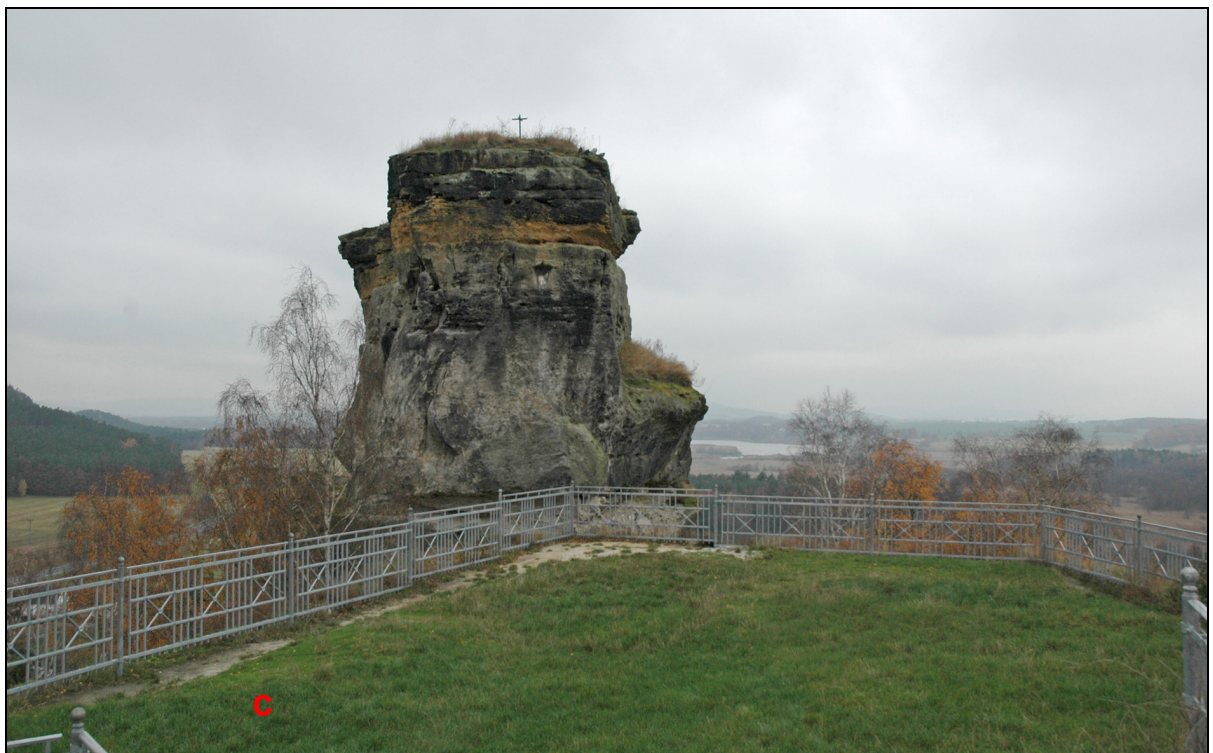
**Foto 4 – Západní masiv, vrchní část.** Pohled z východu, z plošiny temene východního masivu (C).

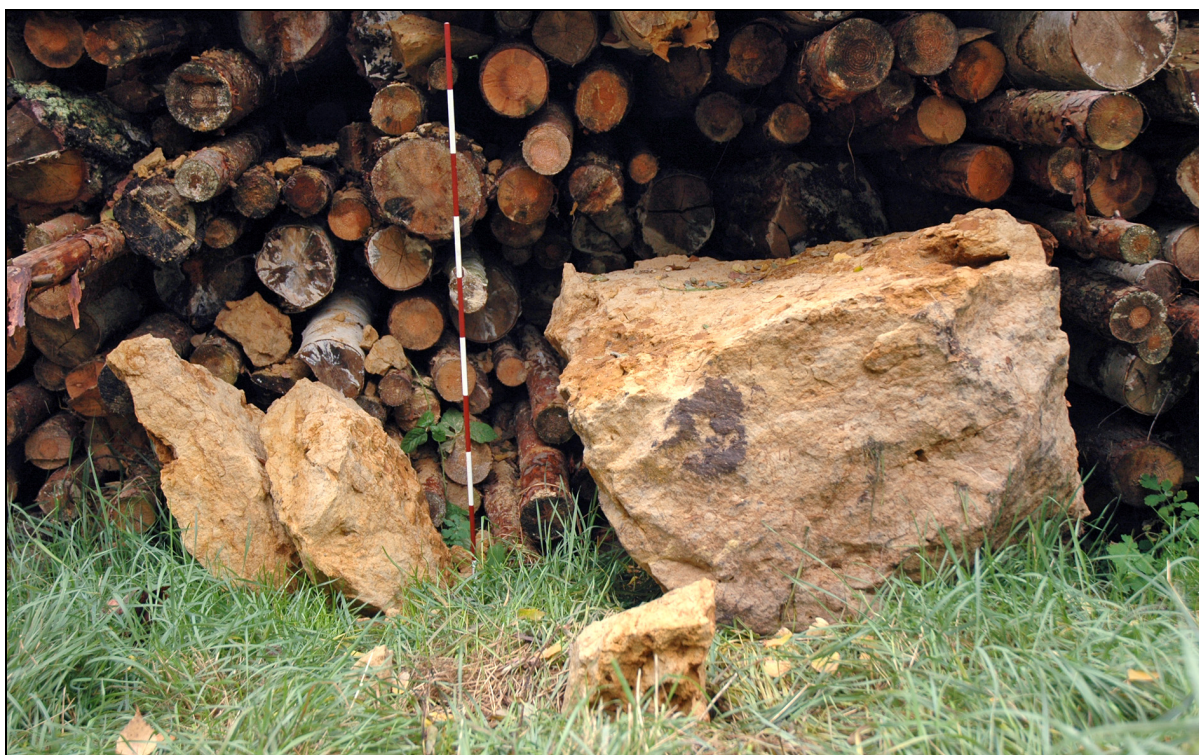
Foto 19 – Balvany při úpatí svahu.

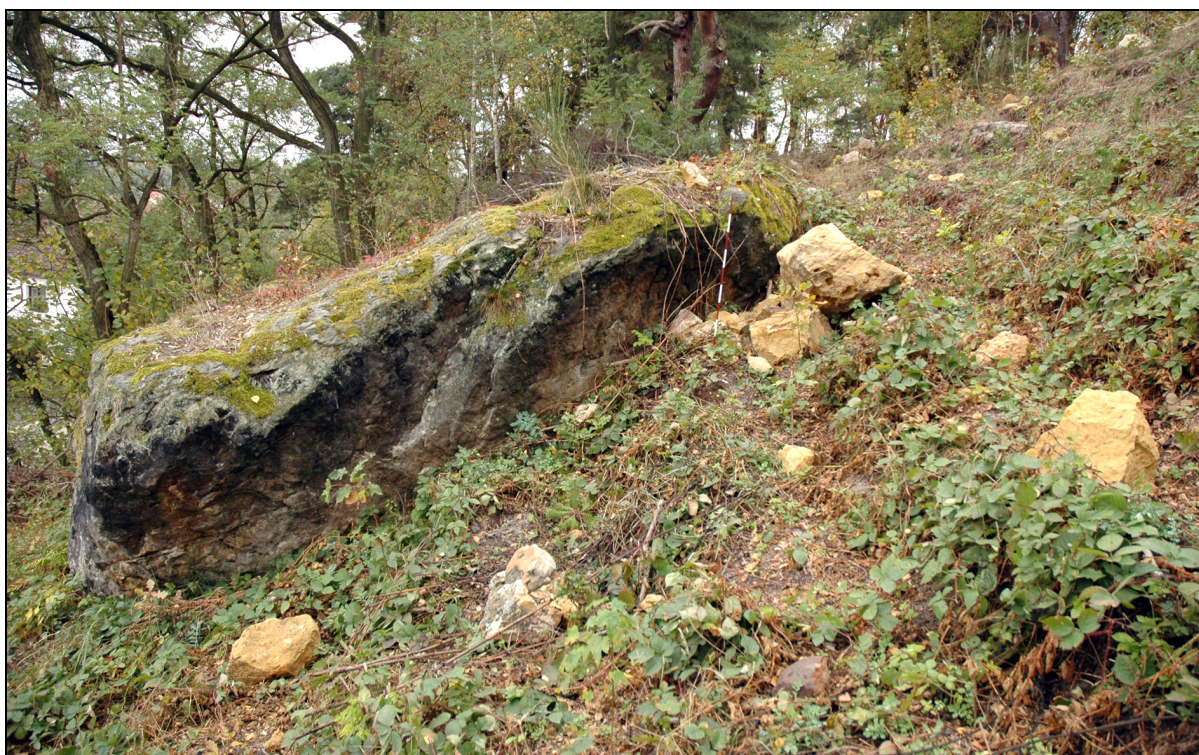
**Foto 21 – Balvan z dřívějšího skalního řícení.** V porovnání s rozměry balvanů nedávného řícení dosahovaly předchozí uvolněné bloky mnohonásobně větších rozměrů.

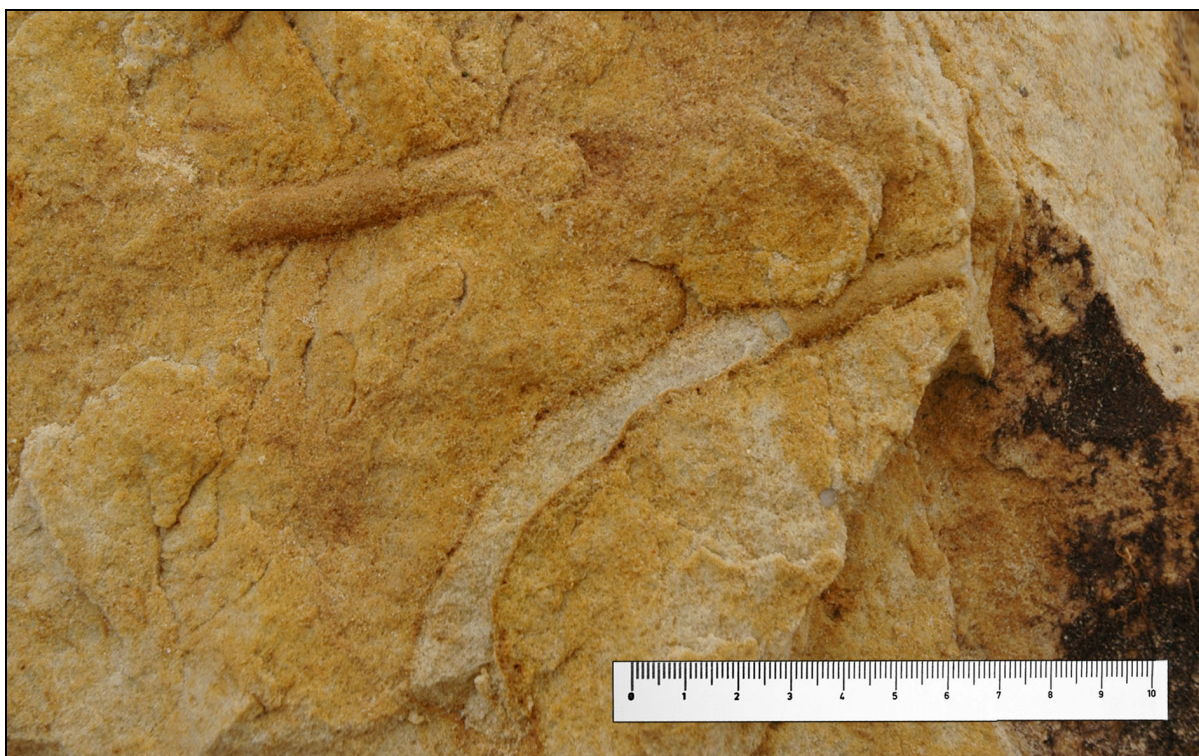
Foto 22 – Ichnofosilie – chodby rodu *Thalassinoides* (určil J. Adamovič). Balvan zřícený 1. 10. 2009.

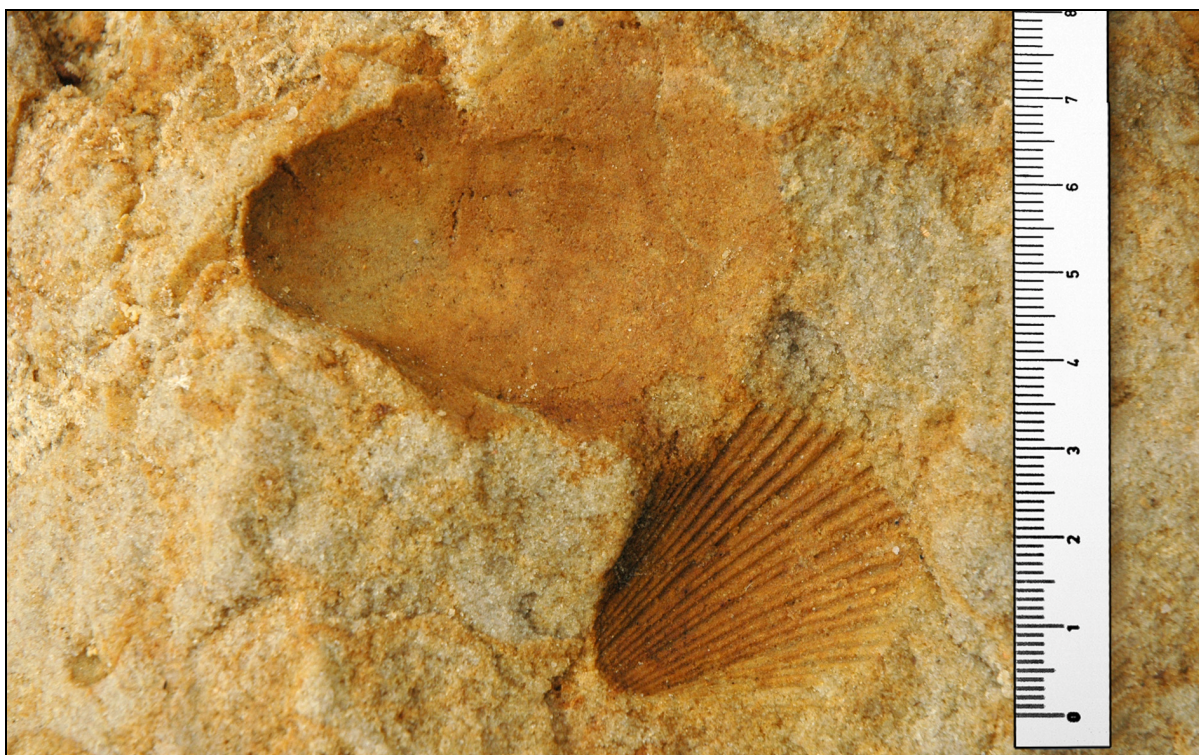
Foto 23 – Fosilie – hladká schránka ústřice druhu *Rhynchostreon suborbiculatum*, podélně rýhovaná schránka hřebenatka typu „Lima“ (určil J. Adamovič). Balvan zřícený 1. 10. 2009.

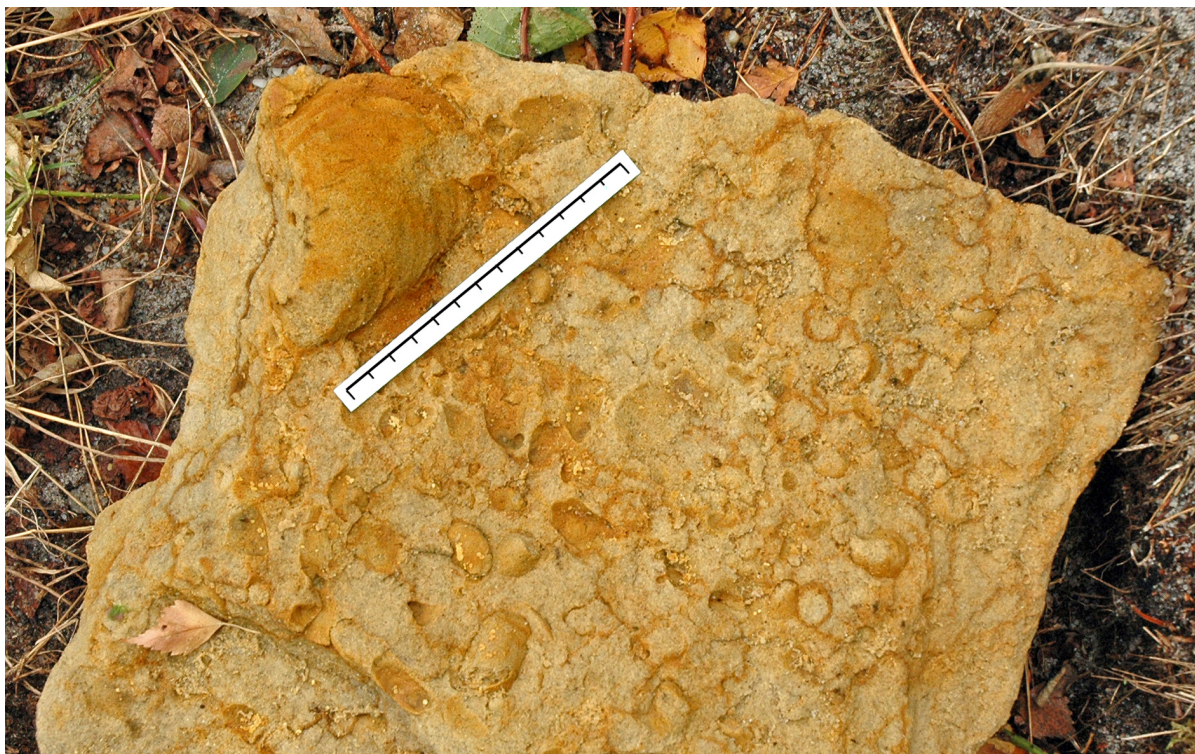
**Foto 24 – *Inoceramus lamarcki stuemckei* Heinz (určil S. Čech). Vrstevní plocha na jednom ze zřícených bloků 1. 10. 2009.**

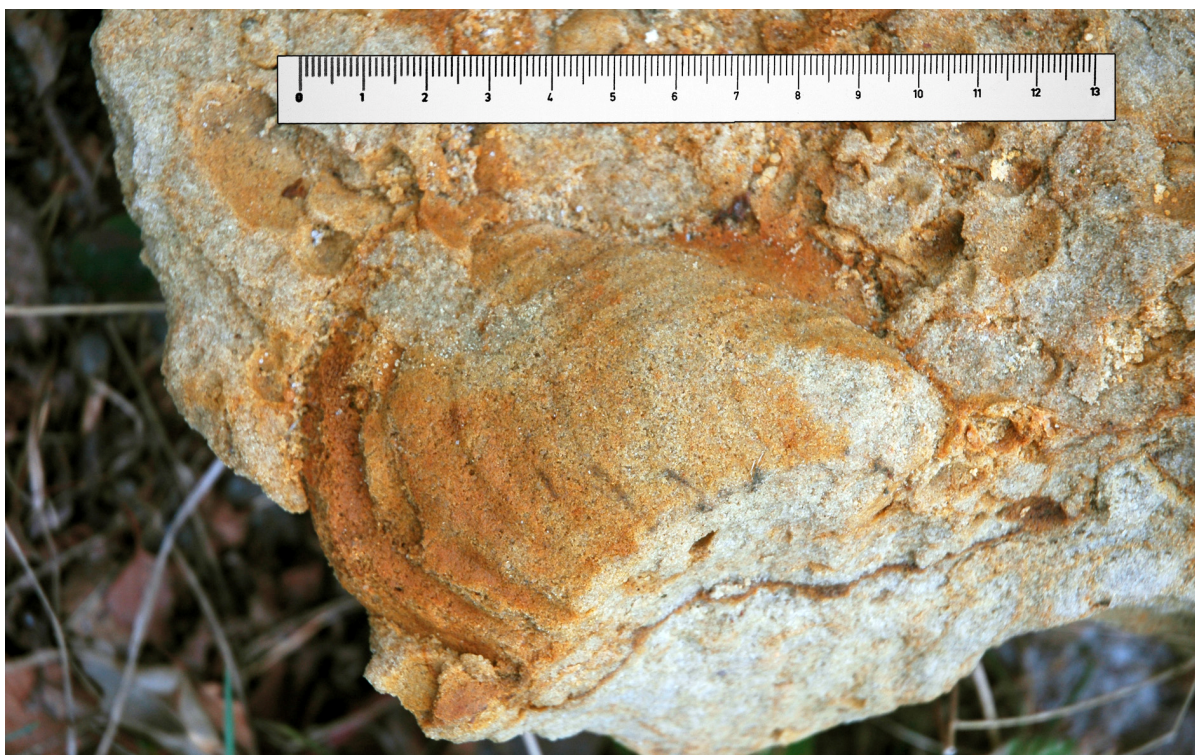
**Foto 25 – *Inoceramus lamarcki stuemckei* Heinz – detail (určil S. Čech). Vrstevní plocha na jednom ze zřícených bloků 1. 10. 2009.**
