**UNIVERZITA KARLOVA V PRAZE, PŘÍRODOVĚDECKÁ  
FAKULTA**

# **Inženýrskogeologické problémy liniových silničních a železničních staveb**

DIPLOMOVÁ PRÁCE

Bc. Lukáš Janků

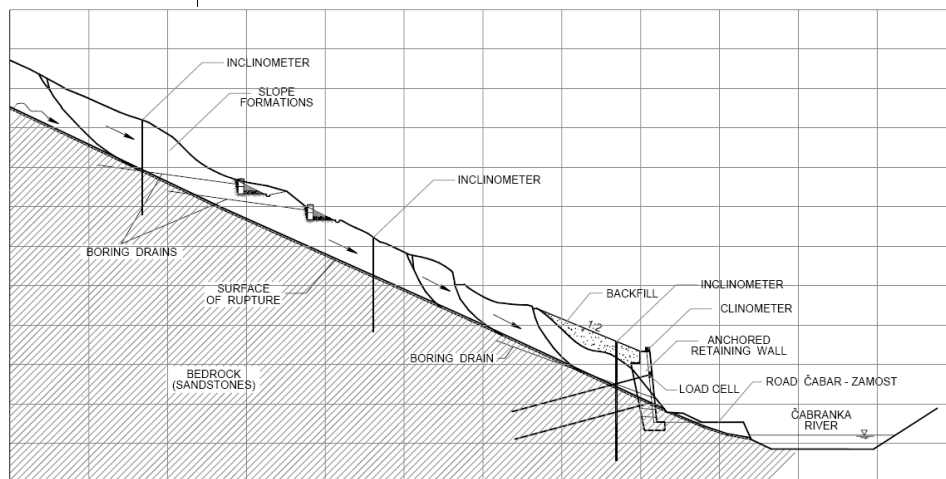
OBRÁZEK 21: PROFIL SESUVEM, AKTIVOVANÝM VYBUDOVÁNÍM ZÁŘEZU VČETNĚ NÁSLEDNÝCH SANAČNÍCH OPATŘENÍ. ARBANAS ET AL., 2006.

podklad je kryt až 9 m mocnou vrstvou deluviálních sedimentů, v nichž dochází k promíšení zvětralin jednotlivých permských hornin. Tento pokrov má tedy charakter bloků pískovců a slepenců, smíšených s jíly a písčitými jíly.

- V první fázi byl nestabilní svah osazen monitorovacím systémem, tedy inklinometry, extenzometry, piezometry a geodetickými body. Sesuv byl sanován přitížením jeho paty a drenáží tělesa sesuvu. Drenáž sesuvu byla provedena dvěma řadami drénů, vrtaných do svahu a dále provedením drenážního příkopu nad a podél tělesa sesuvu k odvedení stékajících srážkových vod. K přitížení svahu byla využita opěrná zeď, zakotvená dvěma řadami kotev (viz obr. 21). Nad ni byla doplněna kamenná sypanina do sklonu 1:2. Ta byla stavěna od krajů směrem doprostřed sesuvu. Během výstavby sanačních opatření došlo k reaktivaci sesuvu, což vedlo ke zničení některých monitorovacích prvků a nutnosti instalace nových.

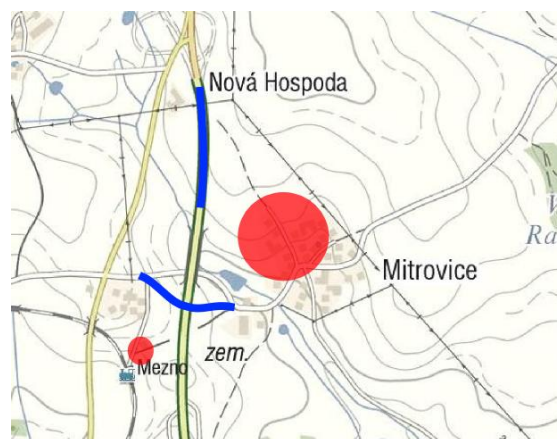
Na lokalitě Mezno - Nádraží bylo měření komplikováno faktem, že do jedné ze studen byla během jara a léta navážena voda. Toto doplňování zřejmě ovlivnilo i dvě další blízké studny. Ve dvou studnách nejbližší zářezu pak došlo k poklesu hladiny až o 3 m.

PRAVDĚPODOBĚ OVLIVNĚNÁ ÚROVEŇ HLADINY PODZEMNÍ VODY VE STUDNÍCH (ČERVENĚ) SPOLU S BUDOVANÝMI ZÁŘEZY (MODŘE) A PRŮBĚHY VRSTEVNIC. PŘELOŽKA III/1248 NEBYLA JEŠTĚ V MAPOVÉM PODKLADU ZACHYCENA, PROTO PROBÍHÁ VYZNAČENÝ ZÁŘEZ „MIMO KOMUNIKACI“. DLE JÄGERA, KESSLA, 2008 UPRAVENO Z WWW.MAPY.CZ

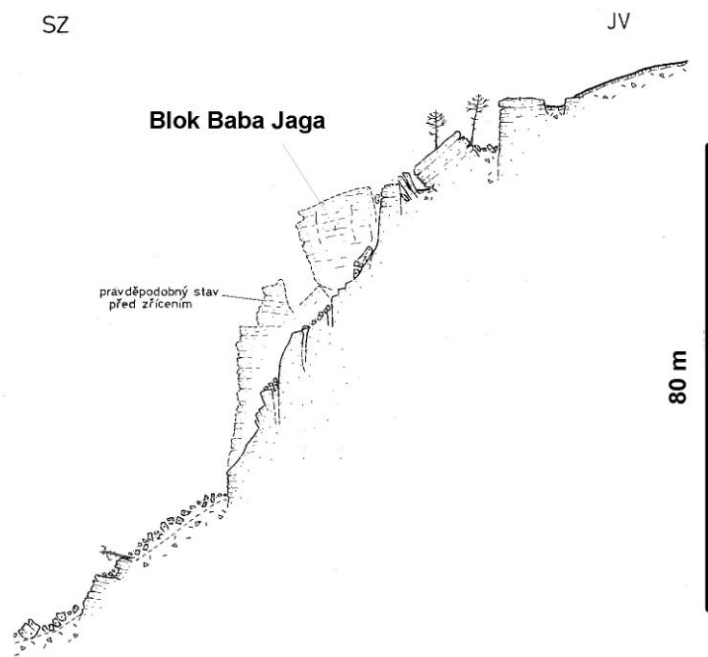
Řízení souviselo s uvolněním bloku Baba Jaga. Tomu předcházela vznik puklin v tomto bloku, jejich rozevírání a drcení bloku, o něž se Baba Jaga opírala. Samotné řízení začalo rozdrčením tohoto bloku v momentě, kdy tlak překročil pevnost pískovce. Padající blok Baby Jagy, o objemu přibližně 1000 m<sup>3</sup>, dále srazil větší část skalní skupiny pod ním. Následně došlo ještě k vysypání balvanité výplně, zadržené za zmíněným blokem.

Jako hlavní příčina byl určen vznik převislých poloh, který vedl k akumulaci napětí v okrajových partiích stěny. Samotné oslabení mohlo mít několik příčin. První z nich byla primární rozdílnost v množství a kvalitě tmelu pískovců, kdy se v masivu mohly vyskytovat polohy s

OBRÁZEK 34: PROFIL STĚNOU PŘED A PO SKALNÍM ŘÍZENÍ. ČÁRKOVANĚ JE VYZNAČENÁ REKONSTRUKCE PŮVODNÍHO TVARU SKALNÍ STĚNY A POLOHY BLOKU BABA JAGA., ZVELEBIL A RYBÁŘ, 1978 - UPRAVENO

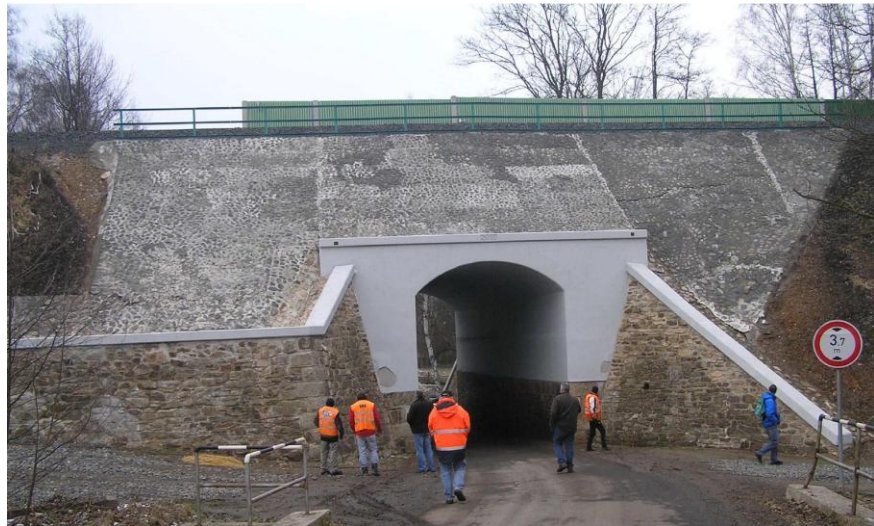
Od rekonstrukce v daném úseku začalo docházet k poklesům kolejí, poruchám opěrných zdí (vznik trhlin a odklon křídel od mostu) a poruchách základů (vznik trhlin a posunů). Z fotografií poskytnutých firmou 4G Consite vyplývá také vznik mělkých svahových pohybů na svazích násypu. V rámci průzkumu byly provedeny z koruny násypu 4 těžké penetrační zkoušky a 1 jádrový vrt. Z nich

OBRÁZEK 37: CELKOVÁ SITUACE POSTIŽENÉHO ÚSEKU NÁSYPU. BOUŠKA, 2011.

problematické. Zádlažba neumožňovala odtok vody ze zlepšeného podloží železničního svršku, kde následně docházelo k její akumulaci a k degradaci zemní pláň. Kromě toho docházelo k jejímu pohybu po svahu a k tlaku na křídla mostu a opěrné zdi, kde docházelo následně ke vzniku trhlin.

- Sejmutí zádlažby a vrstvy degradovaných zemín pod ní a zhutnění svahů násypu.
- Pokrytí svahu protierozním geosyntetikem přikotveným ke svahu.
- Monitorování pohybu svahů násypu i deformací probíhajících na jeho koruně.

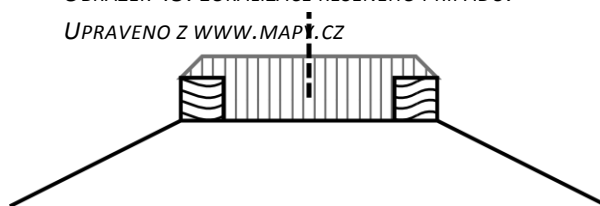
Stavbu provázelo několik problémů. Během výstavby gabionů došlo k technologické nekázni, kdy gabiony, dle projektu skládané, byly kamením vysypány a až následně, na základě připomínek investora, ručně přeskládané. Dále začalo docházet k deformacím gabionové zídky a jejímu odchylování od vertikální osy. K prvním projevům deformací docházelo již během výstavby gabionové zídky, kdy byly

OBRÁZEK 46: ORIENTAČNÍ SCHÉMA ZACHYCUJÍCÍ TĚLESO NÁSYPU, REKONSTRUOVANÉ KONSTRUKČNÍ VRSTVY ŽEL. SPODKU A SVRŠKU (VERTIKÁLNÍ ŠRAFOU) A POLOHU GABIONŮ (VLNOVKOU). SCHÉMA NENÍ V MĚŘÍTKU. NA ZÁKLADĚ KRESTY, 2007.

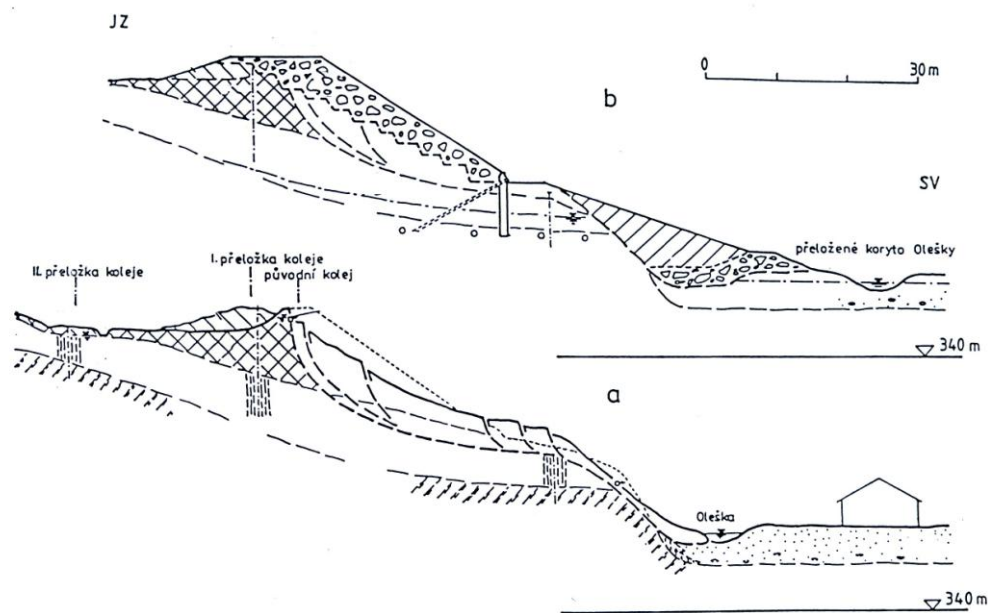
- Celkově příliš strmé svahy násypu vzhledem k charakteru použité sypaniny a existence relativně prudkého svahu pod ním
- Od založení násypu došlo pravděpodobně ke zhoršení odtokových poměrů v okolí násypu. Dříve patrně existující drenážní systémy nebyly udržovány, případně byly poškozeny stavební a zemědělskou činností. Díky tomu nemohla voda rychle stékat do Olešky pod svahem a docházelo k jejímu vsaku a zvýšení hladiny podzemní vody

- Nadměrné srážky během října až prosince 1974, spojené s převažujícími teplotami nad bodem mrazu, způsobily zvýšení hladiny podzemní vody a infiltraci vody do násypu a s tím spojené snížení efektivní smykové pevnosti a také změnu konzistence jemnozrnných zemin

- Svůj vliv mohlo mít i dynamické přetížení od vlakové dopravy
- K dalšímu rozvoji pak přispěla kromě přechodících faktorů zvýšená infiltrace do tělesa sesuvu skrze rozevírající se trhliny. Svůj vliv mohlo rovněž sehrát přetížení od provizorně vybudovaného násypu pro udržení provozu na trati

OBRÁZEK 51: (A): SITUACE V DANÉM ÚSEKU V LEDNU R. 1975, (B): STAV PO UKONČENÍ SANACÍ V SRPNU 1977. RYBÁŘ, 2009, UPRAVENO

- Vybudování přítěžovací lavice z propustného materiálu při patě údolí
- Vybudování pilotové stěny při patě násypu. Tuto možnost Pašek a Rybář, (1975) v závěrečné zprávě uvádějí jako alternativu k přítěžovací lavici, nicméně z Rybáře (2009) vyplývá, že byly oba stabilizační prvky nakonec zkombinovány
- Odvodnění tělesa násypu a jeho podloží subhorizontálními drenážními vrty
- Obnovení povrchových drenážních systémů v oblasti nad svahem a tím umožnění rychlého odtoku srážkových vod
- Přebudování horních 3 m tělesa násypu a rekonstrukce jeho sesuté části

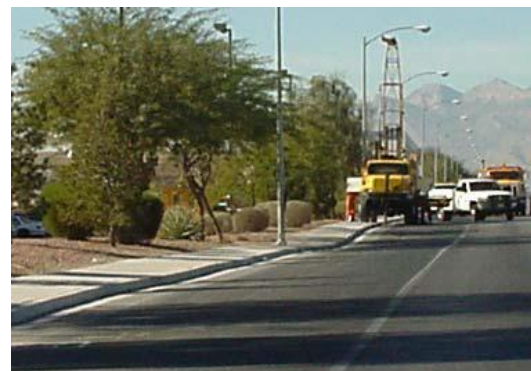
Jako prvotní impulz vzniku porušení bylo určeno špatně těsnící vodovodní potrubí, vedené pod komunikací. Voda sufozí vyplavovala prach z prachovitých písků a způsobovala bobtnání jílovitých vrstev, které v jedné části komunikace způsobily zmiňovaný výzdvih vozovky. To bylo navíc usnadněno přítomností vrstvy štěrčků, které svou vysokou propustností umožňovaly rychlejší šíření vody a poskytovaly ideální cestu pro odplavování prachovitého

OBRÁZEK 53: FOTOGRAFIE POSTIŽENÉHO ÚSEKU A VZNIKLÝCH DEFORMACÍ. BOOMHOWER, 2003.

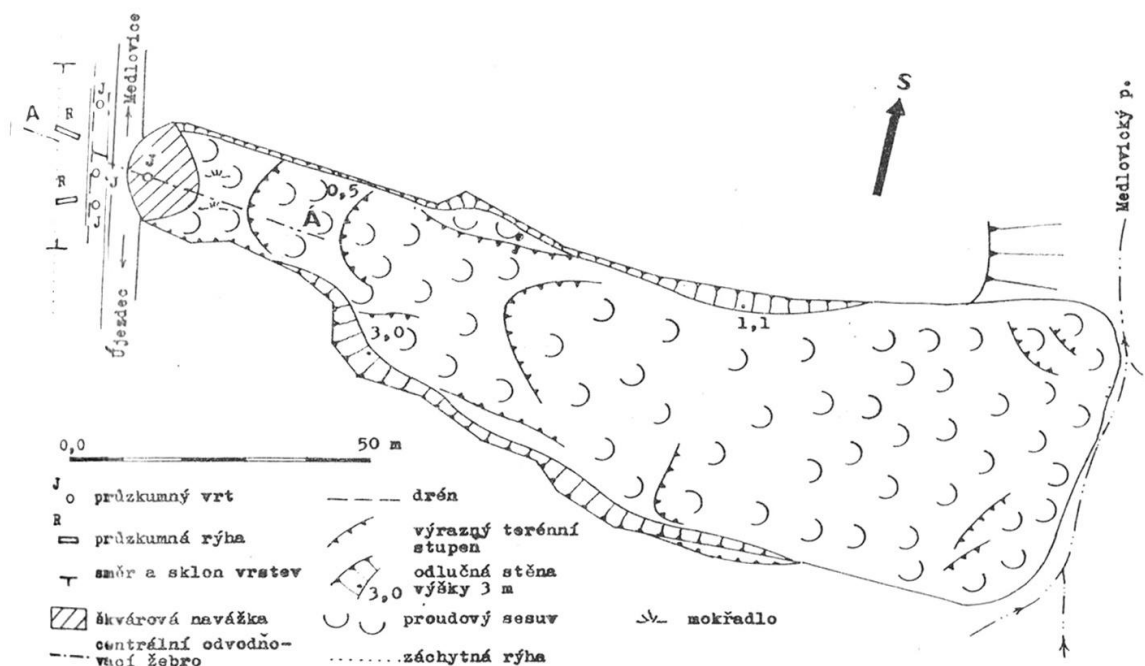
- Existence starého uklidněného sesuvu pod komunikací
- Synklinální uložení vrstev, které koncentrovalo podzemní vodu a po vrstvách jílovců jí svádělo do oblasti sesuvu
- Existence záchytné rýhy pro ornici mezi komunikací a polem nad ní, v níž docházelo po srážkách k infiltraci vody
- Snížená funkčnost starého drenážního příkopu komunikace
- Nedostatečná smyková pevnost jílovitých zemin po jejich zvodnění
- Intenzivní zvodnění masivu po jarním tání

OBRÁZEK 56 : SITUACE SESUVU U MEDLOVIC. WOZNICA, 1987

- Přeložením komunikace do odřezu, provedeného hlouběji ve svahu, se svahem o sklonu 1:1,5
- Drenáží svahů odřezu pomocí drenážních žeber. V rámci toho měla být zrušena záchytná rýha nad odřezem
- Vybudováním drenážních žeber pod tělesem komunikace tak, aby zasahovala pod smykovou plochu sesuvu
- Dorovnáním sesutých hmot navážkou, její vyrovnání do sklonu 1:4
- Vyčištěním existujícího silničního drenážního příkopu ve zbytku úseku

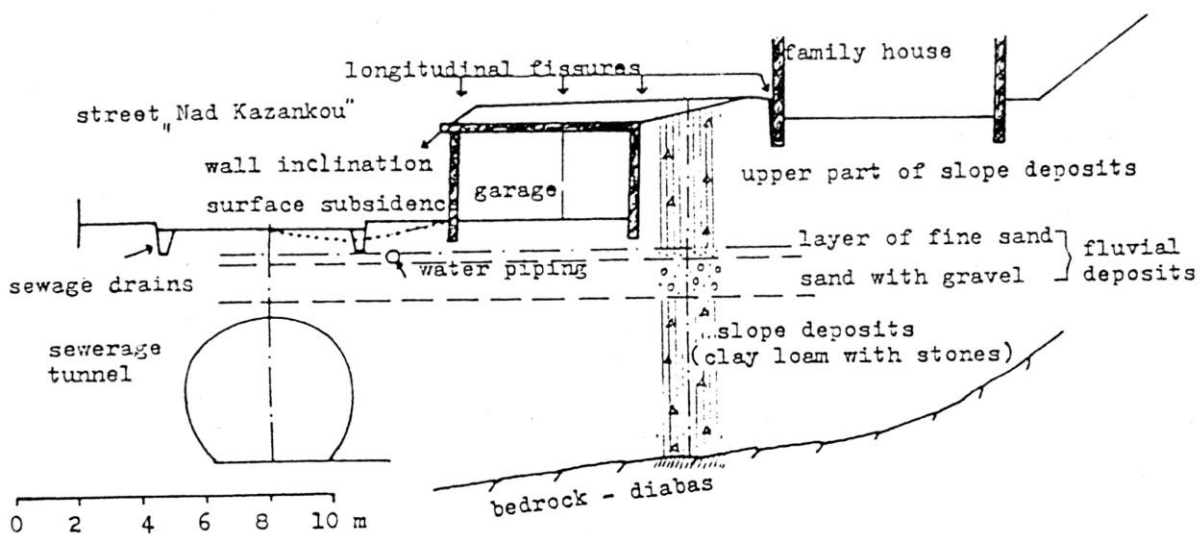
OBRÁZEK 59: PROFIL JEDNÍM POSTIŽENÝCH MÍST, UKAZUJÍCÍ SITUACI NA KOMUNIKACI, PROFIL VRTU I MÍSTO, KDE DOCHÁZELO K INFILTRACI VODY. OBRÁZEK JE ORIENTOVÁN SEVER (PRAVÁ STRANA) – JIH (LEVÁ STRANA). DROZD, 1996, UPRAVENO.

Jak probíhala ražba štoly, došlo ke vzniku deformací na komunikaci a v jejím okolí. Poruchy měly charakter mísovitých poklesů povrchu komunikace a sousedního chodníku, doprovázených vznikem trhlin. Kromě toho se objevovaly trhliny i na opěrných zdech podél severního okraje komunikace. Deformace byly patrné i na pozemcích za nimi a na schodech vedoucích k rodinným domům. Postupně docházelo k rozšiřování trhlin směrem k domům a ke zhoršování situace. Samotné domy poruchami postiženy nebyly. 5.11.1977 pak došlo k havarijní události, během níž došlo nejdříve k poškození jedné z vodovodních přípojek, k infiltraci značného objemu vody do horninového prostředí a následně ke vzniku průvalu do stoky uličního řádu a ke vzniku propadliny na komunikaci o celkovém objemu několika m<sup>3</sup>.

- Problematická stabilita ostění šachty. Voda kapající ze stropu byla odváděna strouhou v počtvě šachty, její přítomnost nicméně zapříčinila rozmáčení povrchu a mírné zaboření ocelových výztuží. To bylo místy doprovázeno i vytlačováním zeminy do prostoru šachty. Tato zemina musela být pro zachování plynulosti provozu v šachtě průběžně odstraňována.
- To, v kombinaci s poklesy, vzniklými v důsledku samotné ražby, zapříčinilo opakovaná poškození vodovodních přípojek, vedoucích k rodinným domům. Z nich docházelo k únikům vody. Svůj vliv mohla mít i infiltrace z jímek u objektů nad komunikací.
- Štěrkopisky a jemné písky fungovaly jako kolektory, v nichž docházelo k akumulaci unikající vody a ke vzniku proudění. To způsobilo vyplavování jemnozrnné frakce z písčitéch poloh směrem do šachty a následně subsidenci.

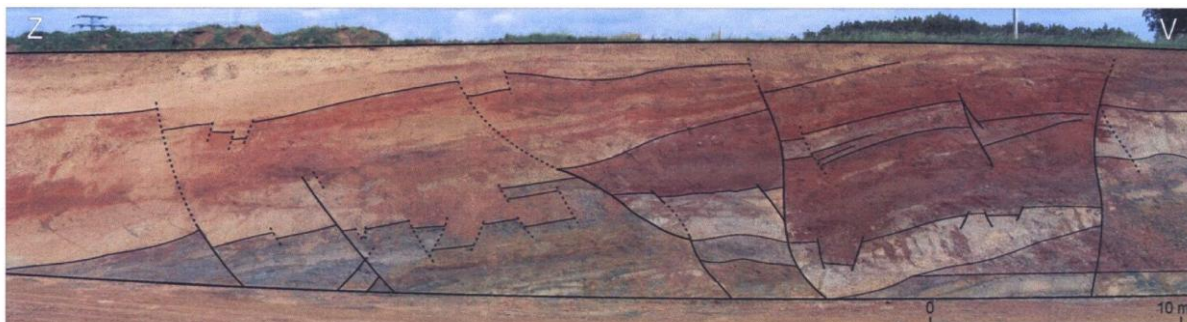
OBRÁZEK 61: POHLED NA S. STRANU ZÁŘEZU A JEJÍ STRUKTURNÍ POMĚRY. PLNOU ČAROU JSOU VYZNAČENA OVĚŘENÁ ROZHRANÍ, PŘERUŠOVANOU NEOVĚŘENÁ. NOVOTNÝ, 2006

2005 do března 2006 docházelo postupně k projevům sesouvání. Ohraničení sesuvu bylo pravidelné, zjevně omezené právě diskontinuitami, podél nichž docházelo k pohybu v minulosti. V březnu 2006 dosahoval pohyb v odlučné oblasti největšího ze sesuvů 1-1,5 m a čelo sesuvu se nasunulo na konstrukci biokoridoru. Kromě tohoto hlavního sesuvu došlo k několika dílčím sesuvům. Hloubka Smykové plochy všech těchto sesuvů byla odhadnutá na 1,5-2 m.

- Svahy zářezu byly s ohledem na materiál (u něž následně smykové zkoušky prokázaly  $\Phi_{ef}=21,5^\circ$  (Novotný, 2006)) příliš strmé
- Existující diskontinuity v zemině mohly fungovat jako oslabené zóny, na nichž mohlo docházet k poklesu smykové pevnosti, případně až k mobilizaci reziduální smykové pevnosti
- Během výstavby došlo na svazích zářezu ke vzniku smršťovacích trhlin, které mohly dále oslabit přípovrchovou část masivu. Kromě toho mohly tyto trhliny (i po jejich uzavření) fungovat jako propustnější polohy, usnadňující zvodnění masivu
- Během jarního tání docházelo k infiltraci vody do masivu a jeho zvodnění v přípovrchové zóně
- Svůj vliv mohla mít i severní orientace svahu a tím způsobené menší oslunění, jež vedlo k menšímu výparu z povrchu svahu a k akumulaci sněhu v zimních měsících

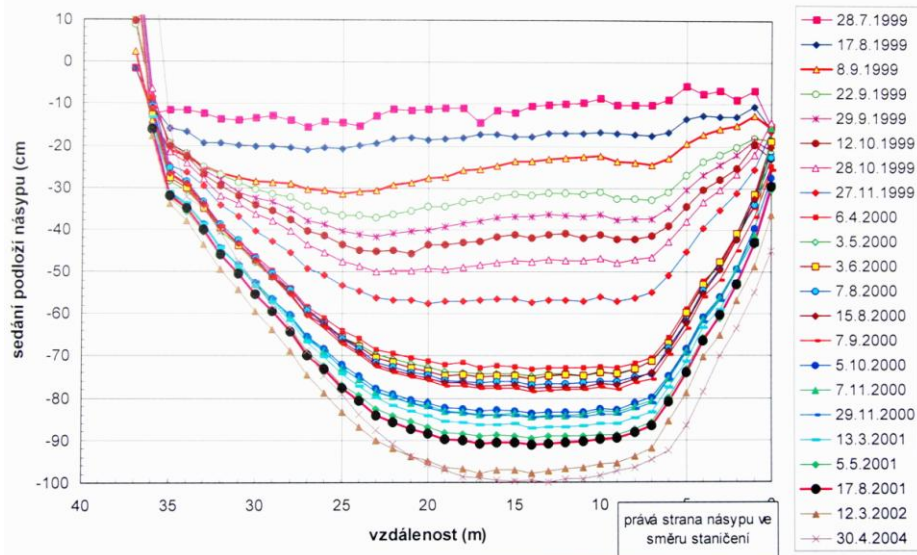
Násyp byl již od počátku výstavby měřen pomocí hydrostatické nivelace. Celkové sedání dosáhlo během prvních pěti let 990 mm. Část

OBRÁZEK 65: POSTUPNÁ SUBSIDENCE NÁSYPU V PROFILU KOLMÉM NA JEHO OSU. HERLE, 2004.

z toho byla způsobena rozkladem travního drnu pod geotextilií, zbytek creepovým přetvářením rašeliny. Během posledních dvou let měření dosáhla deformace již jen 2 cm.

*Komentář autora: Přestože tento případ neukazuje havarijní situaci, ukazuje případ problému, s nímž se stavby mohou setkávat na rašelinných půdách. V tomto případě došlo v důsledku zatížení ke stlačení rašelinné vrstvy až o 30-50 % (záleží na tom, zda uvažujeme hloubku podloží dva nebo tři metry). Přestože komunikace jsou na rovnoměrné sedání relativně necitlivé, v tomto případě může být zvláště rizikové místo, kde násyp prochází přes hranici rašelinného pokryvu a kde tedy potenciálně hrozí větší diference sedání, spojená ať už s poškozením násypu (2. m.s.) nebo s náhlou změnou výškového průběhu nivelety komunikace, způsobující problémy v dopravě (možné chápat jako 3. m.s.).*

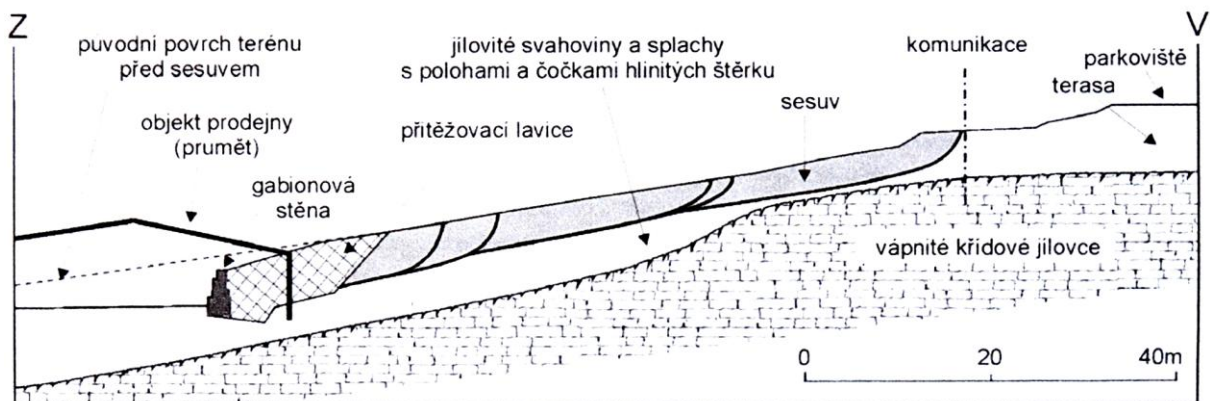
OBRAZEK 68: PROFIL SESUVEM NAD AREÁLEM LIDL. POSTIŽENÁ KOMUNIKACE JE V PRAVÉ ČÁSTI. NOVOTNÝ, 2006

V tomto prostředí byla ve spodní části zahájena výstavba obchodního centra, jejíž částí bylo vybudování odřezu o maximální hloubce 8 m, s plánovaným zabezpečením svahů gabionovou zdí. Navzdory k tomu, že byla přítomnost splachové deprese identifikována, byl zářez vyhlouben během jediné fáze a v plné hloubce. Následkem odtěžení paty uklidněného sesuvu došlo k jeho aktivaci a jeho postupnému rozšíření až do tělesa komunikace. Situace byla řešena vybudováním přítěžovací lavice z lomového kamene, před níž byla postavena gabionová zeď. Následný průzkum situace prokázal problematickost zabezpečení odřezu gabiony, rozvoj trhlin v oblasti za dosud nemonitorovaným úsekem gabionové zdi a pokračující pohyb tělesa sesuvu. Ten se pak projevoval rovněž na zmíněné komunikaci. Situace byla monitorována a následně řešena, především s důrazem na problém gabionové zdi a nákupního centra. Porušení silnice bylo sanováno její rekonstrukcí a oddělením silničního tělesa od hmot sesuvu zbudováním pilotové stěny. Toto opatření se ukázalo jako postačující a po jeho provedení došlo k zastavení deformací. Nestabilita gabionové zdi byla řešena výměnou zásypu za gabionovou zdí s jejím současným vyztužením ocelovými mřížemi. Sesuvný svah samotný sanován nebyl. Následující měření na jaře r. 2006 ukázala vznik dalších trhlin za gabionovou zdí (které se následně ukázaly mít původ v nedostatečně zhutněném zásypu, Novotný, J., ústní sdělení, 26.7.2011) a stálý, pomalý pohyb sesuvu.

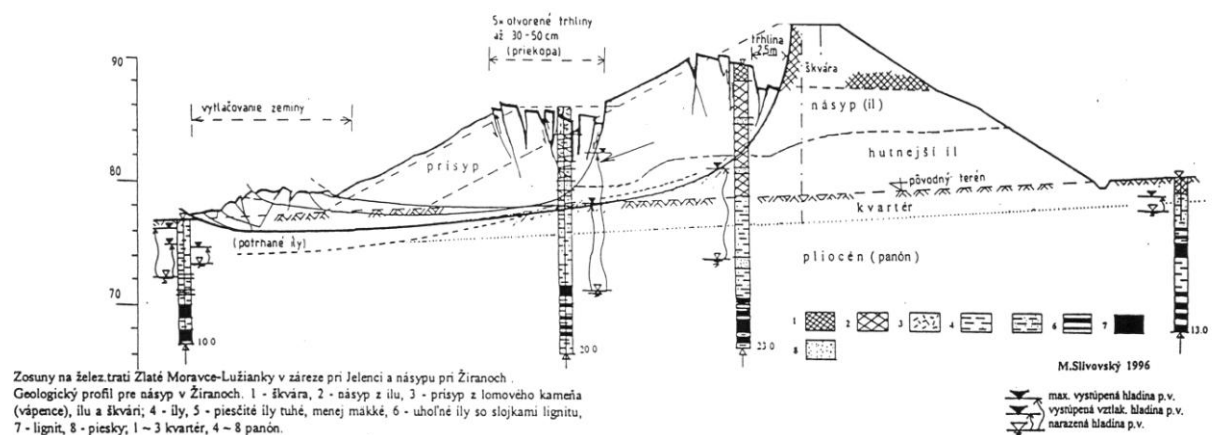
OBRÁZEK 70: PROFIL SESUTÝM NÁSYPEM U OBCE ŽIRANY S VYZNAČENÝMI PROFILY PROVEDENÝCH VRTŮ. AMMAN ET AL., 1996

Porušený úsek měl délku přibližně 80 m. V rámci průzkumu porušení bylo analyzováno velké množství vzorků, především podložních jílu. Zkoušky určily jejich smykové parametry následovně: Vrcholové  $\Phi=18^\circ$ , reziduální  $\Phi=6-8^\circ$ ,  $C_{\text{reziduální}}$  pro normálně konsolidované vzorky velmi blízké nule. Sami autoři připouští extrémně nízké hodnoty těchto veličin, které však odpovídaly sklonům přirozených svahů okolí sesutého úseku. Hladina podzemní vody se pod násypem nacházela relativně blízko povrchu. Způsob porušení včetně geologického složení a sondovacích vrtů nejlépe vystihuje obr. 71.

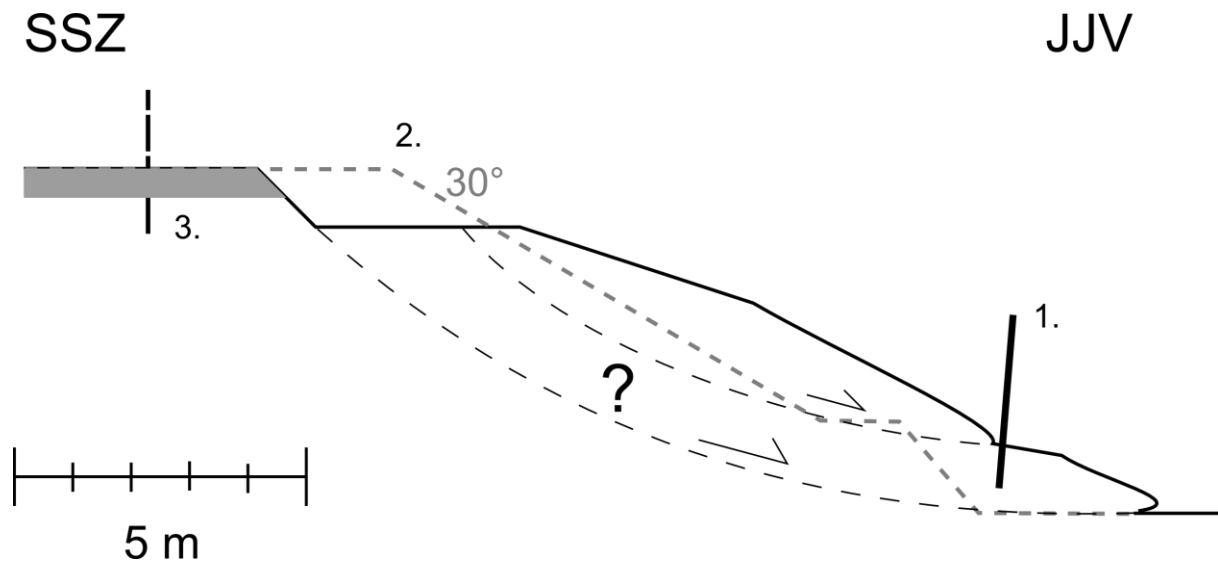
Tvar sesuvu je patrný z obr. 75. Hlavní tělo sesuvu dosahovalo šířky přibližně 15 m, nicméně bylo patrné jeho další rozšiřování směrem k východu. Sesuv byl prozatímne sanován odtěžením horní části sesutých hmot a tělesa komunikace, díky čemuž není možné určit míru posunu v odlučné ploše. Vrchní část sesuvu byla také zakryta plachtami proti infiltraci srážkové vody. Při druhé návštěvě došlo k posunu jedné z plachet, pod ní byla přibližně uprostřed odtěžené plochy vidět trhlinka rozevřená až na 5 cm. Zároveň byla v čele sesuvu vybudována dvě krátká drenážní žebra, která byla svedena do drenážního příkopu, vyplněného kamennou sypaninou a vedeného mimo postiženou oblast. Z morfologie sesuvu bylo zřejmé, že jej pravděpodobně tvoří dvě nezávislé smykové plochy. První probíhala celou výškou svahu, při pohybu podél ní došlo k posunu zahradních sloupků ve spodní části

- Materiál násypu: Původně zřejmě štěrkovoprachovitá slínovcovo-jílovcová sypanina degradovala na slíny, tedy na jílovoprachovitou karbonátovou zeminu, případně byl násyp z tohoto materiálu částečně přímo vybudován. Její výskyt byl ověřen do 1 m pod povrchem.

- Sklon svahů násypu: Sklon svahů násypu je vzhledem k tomuto materiálu pravděpodobně příliš strmý. Pro rozhodnutí, zda byl násyp takto již vybudován či zda byl jeho sklon zvýšen vybudováním domu pod násypem, nebyl dostatek prokazatelných podkladů, přestože indicie svědčí spíše pro druhou možnost.

- Nepříznivé hydrogeologické a hydrologické podmínky: Rozdílné informace o hloubce podzemní vody v jímacím objektu a krátkodobém přípovrchovém zvodnění mohou vypovídat o tom, že se v oblasti kromě hlubokého oběhu podzemní vody vyskytují (alespoň po srážkách) přípovrchové zvodně, zřejmě oddělené od podloží nepropustným eluvem slínovců a jílovců. Ty pak protékají až k násypu, kde dochází po srážkách ke vzdušnému zvednutí hladiny podzemní vody a tím k poklesu pevnostních parametrů jílu.

**OBRÁZEK 75:** ŘEZ SESUVEM V NEJPOSTIŽENĚJŠÍM MÍSTĚ. SMYKOVÁ PLOCHA BYLA ODHADNUTA NA ZÁKLADĚ MORFOLOGIE. ZDE JE NUTNÉ POZNAMENAT, ŽE VÝŠKOVÝ ROZDÍL V HORNÍ HRANICI ODLUČNÉ OBLASTI NEODPOVÍDÁ ZCELA POSUNU, NEBOŽ HORNÍ ČÁST SESUTÝCH HMOT BYLA ZJEVNĚ ODTĚŽENA. SKUTEČNÝ POSUN V TÉTO OBLASTI TAK NENÍ MOŽNÉ URČIT. VYSVĚTLIVKY: (1) POSUNUTÉ A LEHCE VYKLOŇNĚ ZAHRADNÍ SLOUPKY; (2) ZNÁZORNĚN PROFIL, MĚŘENÝ VE STEJNÉM SVAHU CCA 5 M Z OD SESUVU; (3) KONSTRUKČNÍ VRSTVY KOMUNIKACE A ZNÁZORNĚNÁ JEJÍ OSA. PŘERUŠOVANĚ JSOU ZNÁZORNĚNY SMYKOVÉ PLOCHY, ODHADNUTÉ Z MORFOLOGIE.

Pro sanaci sesuvu se nabízí řada možností. Kromě rozdílů ve výsledném stupni stability a finančních nákladech mohou představovat rozdílné zásahy jak do soukromé parcely pod komunikací, tak do provozu na samotné komunikaci (komunikace slouží jako příjezdová cesta k části obce Brandýsek a potenciální objízdná trasa by dosahovala délky cca 10 km – určeno odhadem z [www.mapy.cz](http://www.mapy.cz)):

- I. Prosté zmírnění sklonu svahu. Tato metoda by však vyžadovala zásah do parcely domu pod komunikací a zmenšení velikosti zahrady, což by zřejmě narazilo na nesouhlas majitele domu.

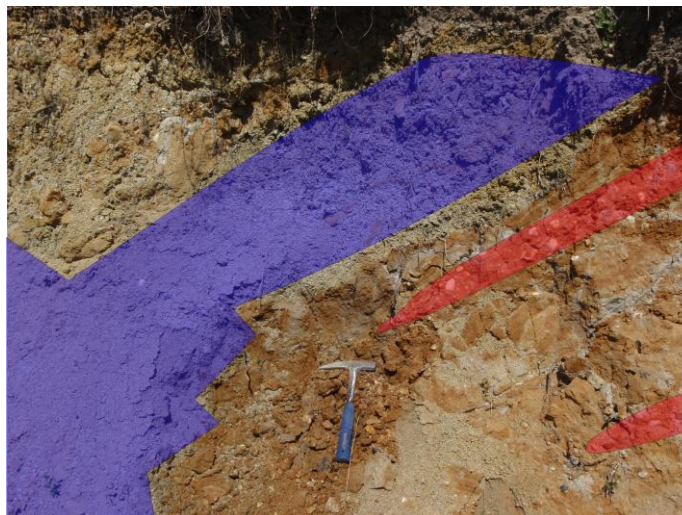
Werkmann a Tomášek, 2009 i Sloboda 2009 zmiňují vysokou proměnlivost složení kvartérního pokryvu. To bylo na lokalitě potvrzeno, především v odlučných oblastech sesuvů ve východní části byla patrná jeho vysoká laterální i horizontální variabilita a to jak v rámci decimetrů (kde místy dochází k častým střídáním jílovitých a písčitých poloh), tak v rámci desítek metrů. Zatímco v odlučné oblasti sesuvu I vystupovaly relativně homogenní jílovité písky až štěrkopísky a jíly byly kvartérní sondou odhaleny až v hloubce, odpovídající přibližně 3 m od původního povrchu, v odlučné oblasti sesuvu II se vyskytovaly především jíly, vystupující často až k původnímu povrchu a proložené polohami červených písků. Jejich hranice byly často ukloněné a zazubené., viz obr. 78.

OBRÁZEK 78 – UKÁZKA GEOLOGICKÉHO PROFILU V ODLUČNÉ PLOŠE V SESUVU. SPODNÍ HRANICE OBRÁZKU JE ROVNOBĚŽNÁ S HORIZONTÁLOU. MODŘE JSOU ZVÝRAZNĚNY DELUVIÁLNÍ JÍLY, ČERVENĚ VALOUNOVITÉ POLOHY. NEZVÝRAZNĚNÝ JE JÍLOVITÝ PÍSEK S PROMĚNLIVÝM PODÍLEM JÍLOVÉ FRAKCE

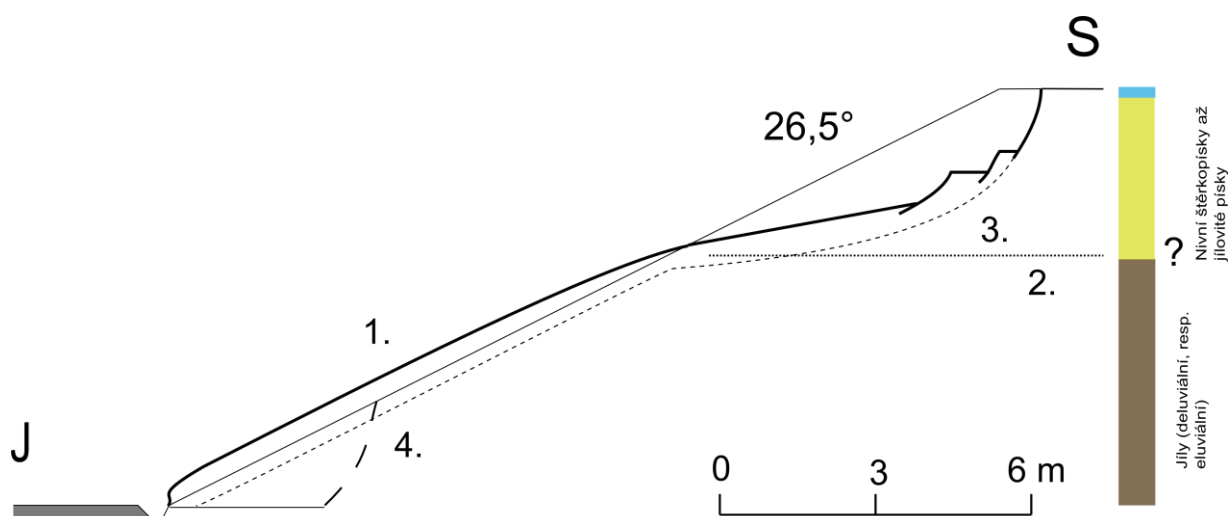
Sesuv I dosahoval šířky 10 m a měl relativně pravidelný tvar. Posuv v odlučné stěně dosahoval cca 1,8 m. Morfologii sesuvu ukazuje obr. 81. V rámci průzkumu sesuvu I jsem provedl několik zarážených kvartérních sond.

OBRÁZEK 81: PROFIL SESUVEM I. (1): MORFOLOGIE SESUVU, MĚŘENÁ NA PODZIM R. 2010. (2) HRANICE PÍSKŮ A JÍLŮ, URČENÁ Z KVARTÉRNÍCH SOND. ZDA SE JEDNALO O JÍLY DELUVIÁLNÍ ČI ELUVIÁLNÍ NEBYLO MOŽNÉ URČIT. (3): SMYKOVÁ PLOCHA, ODHADNUTÁ Z MORFOLOGIE. (4): ODTĚŽENÉ ČELO SESUVU, DOKUMENTOVANÉ DNE 26.5.2011.

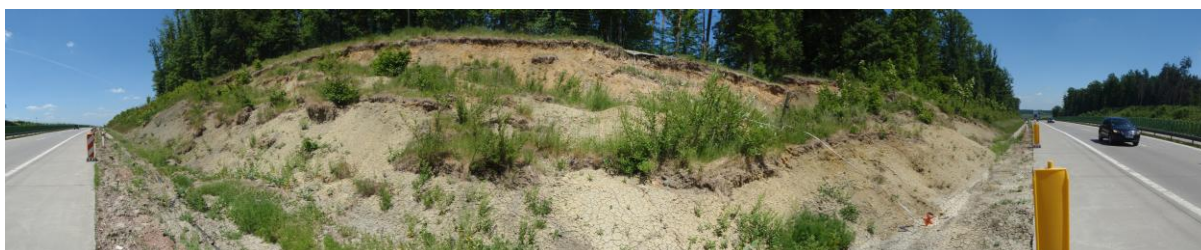
OBRÁZEK 82: POHLED NA ČELO SESUVU II

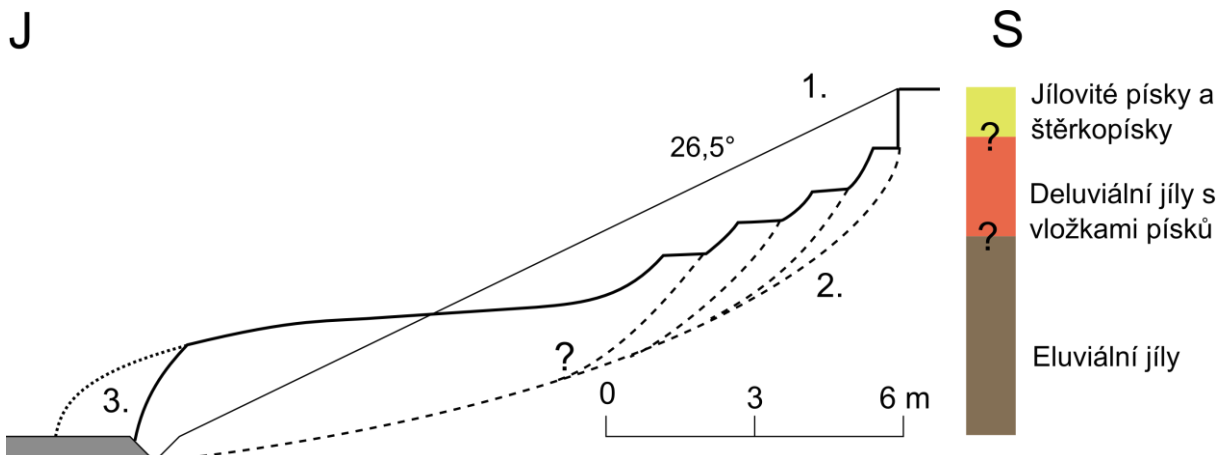
Sesuv II dosahoval šířky 70 m. Pokles v odlučné stěně činil až 3 m, přestože bylo zřejmé, že došlo k dalším dílčím posunům pod ní a tedy že maximální posun bude ještě větší. Nad sesuvem se vyskytovalo několik menších bezodtokých depresí, o zvýšené vlhkosti svědčila i vlhkomilná vegetace. Z jeho morfologie bylo patrné, že se jednalo o kombinaci dílčích sesuvů, směrem k západu se velikost posunu zvětšovala a při západním okraji docházelo až k vyklánění a vyjždění „bloků zeminy“ a vytvoření rozevřených trhlin hloubky až 1 m a šířky prvních decimetrů. Právě

v odlučné oblasti tohoto sesuvu byla patrná značná variabilita kvartérního pokryvu. Ta byla také zřejmě důvodem komplikovaného vývoje sesuvu. Přibližný profil částí, v níž došlo k největšímu posunu je ukázán na obr. 83.

OBRÁZEK 83: PROFIL SESUVEM II. PLNÁ ČÁRA ODPOVÍDÁ NAMĚŘENÉMU POVRCHU TERÉNU; (1): PŮVODNÍ SKLON SVAHU. (2): SMYKOVÁ PLOCHA A DÍLČÍ POSUNY – ODHADNUTÉ Z MORFOLOGIE. ROZSAH JÍLŮ S VLOŽKAMI PÍSKŮ BYL ODHADNUT NA ZÁKLADĚ JEHO ROZSAHU V OKOLÍ TOHOTO PROFILU. VZHLEDEM K JIŽ ZMÍNĚNÉ VYSOKÉ LATERÁLNÍ PROMĚNLIVOSTI VŠAK NEBYLO MOŽNÉ URČIT JEJICH PŘESNÝ ROZSAH V ODLUČNÉ OBLASTI V DANÉM PROFILU. (3): V TĚTO OBLASTI BYLO ČELO ODTĚŽENO. PŮVODNÍ DOSAH ČELA NEBYLO V TERÉNU MOŽNÉ URČIT, PROTO JE VYZNAČEN SPÍŠE SYMBOLICKY

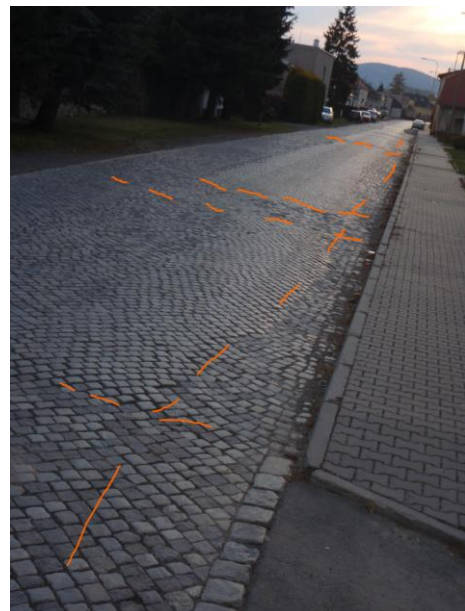
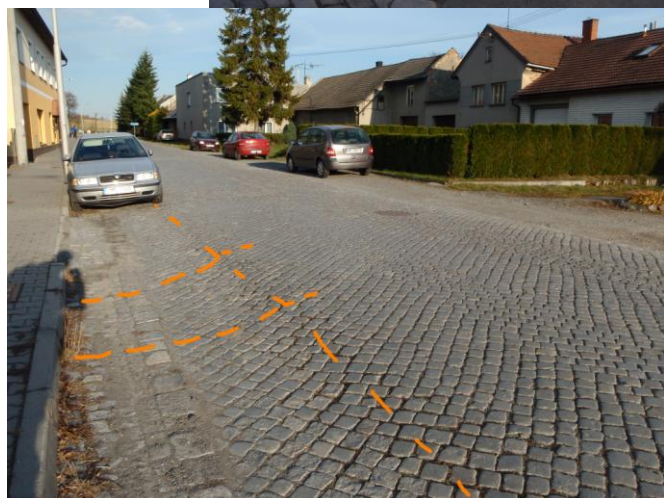
poklesy. Důsledkem bylo snížení bezpečné průjezdní rychlosti a efektivní zúžení vozovky na jeden průjezdný pruh. Podél všech těchto poklesů byly rozloženy kanálové poklopy a na vozovce byla vizuálně patrná jiná, méně obroušená dlažba. Vše potvrdil rozhovor se starousedlíky i webové stránky Hranic na Moravě (<http://www.mesto-hranice.cz>), dle kterých byla v obci v dokumentované ulici kopána roku 2008 dešťová kanalizace. Z výpovědí místních vyplynulo, že výkopy byly přibližně 3 m hluboké a že byly hutněny výbušným

pěchem, neboli „žabkou“. Je zřejmé, že příčinou je v tomto případě špatné zhutnění zásypu kanalizace a jeho následná

OBRÁZEK 86: POHLED NA POSTIŽENÉ ÚSEKY ZE ZVÝRAZNĚNÍM PRŮBĚHŮ DEFORMACÍ.

konsolidace během provozu. Zda byla prvotní příčinou špatná vlhkost sypaniny, malý počet pojezdů „žabky“ či přílišná tloušťka hutněných vrstev nebylo bez provedení dalších průzkumů možné určit.

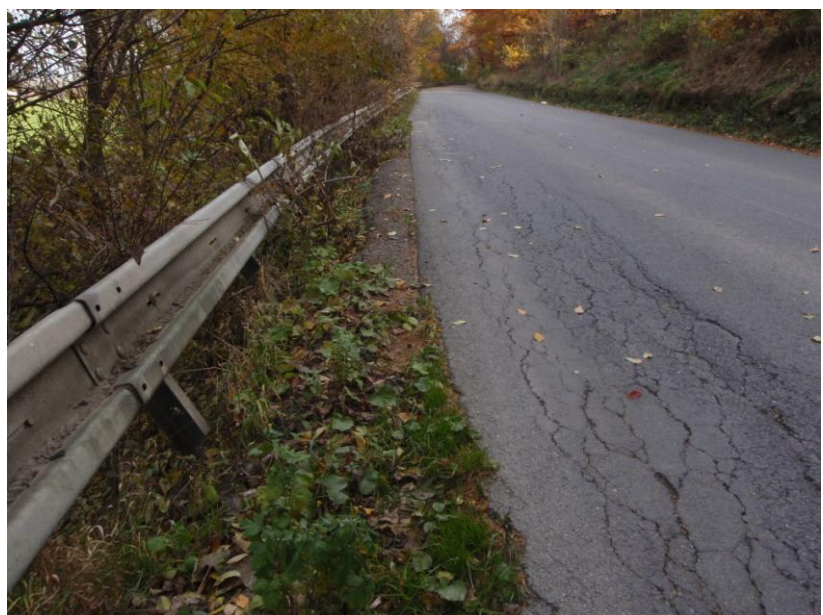
OBRÁZEK 88: SITUACE NEJVÍCE POSTIŽENÉHO ÚSEKU.

- Porušení zabíhala cca 180-200 cm do vozovky, jejich vnitřní okraje byly obvykle přibližně přímé.
- Jejich ohraničení bylo poměrně zřetelné a pravidelné; tyto úseky byly odděleny úseky postiženými minimálně či téměř vůbec (maximálně lehké trhliny podél krajnice)
- Porušení měla charakter šíťových, případně rozvětvených trhlin (dle TP 82)
- Podél trhlin docházelo k poklesům. Na některých úsecích zřejmě docházelo i k bočnímu pohybu, jeho velikost se mi však nepodařilo změřit.
- Délka postižených úseků se vždy pohybovala okolo 20 – 30 m
- Maximální naměřený pokles činil 10 cm, běžně dosahoval 5 cm
- Deformace byly doprovázeny vykloněním svodidel, v nejvíce postiženém úseku až o 30°

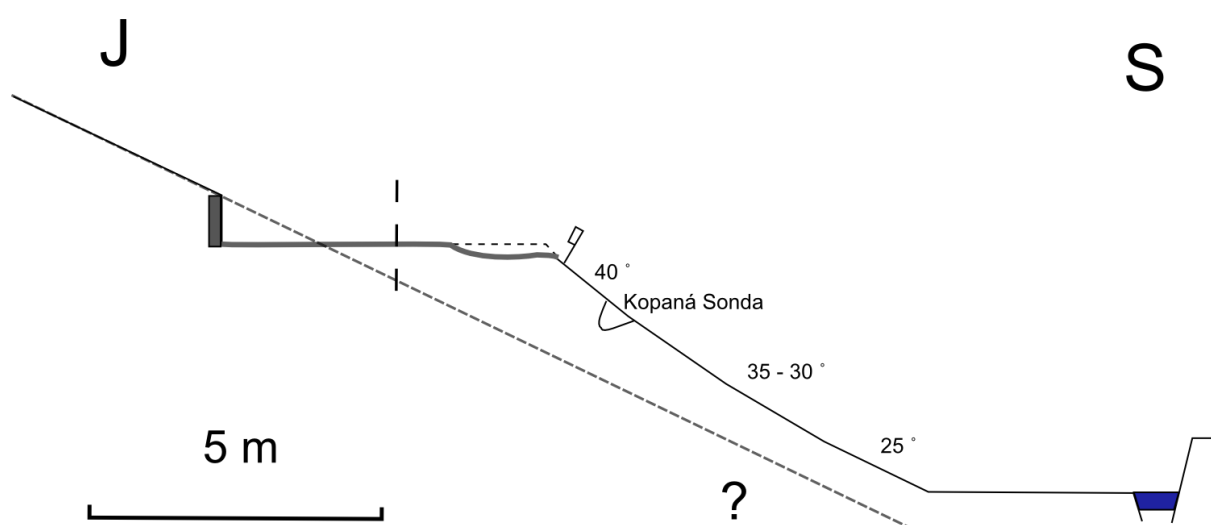
OBRÁZEK 89: PROFIL NEJVÍCE POSTIŽENÝM MÍSTEM V RÁMCI ZKOUMANÉ LOKALITY I S VYZNAČENÍM KOPANÉ SONDY, PROVEDENÉ ZA ÚČELEM OVĚŘENÍ STAVBY NÁSPYU.

vozovky a nedostatečné vyčištění drenážních prvků. Na svahu jsem zaměřil tři profily, dva v místě porušení a jeden v neporušeném úseku mezi nimi. V obou výrazně postižených úsecích vykazovaly horní partie svahu výrazné zpříkření oproti neporušenému profilu. Na druhou stranu v jiných úsecích toto zpříkření zřejmě nebylo (v tomto případě byl svah silně porostlý ostružiníkem, což znemožnilo podrobnější měření).

- Navzdory prvotním odhadům nedochází podél koruny násypu ke vzniku smykové plochy. Konkrétní dosah a směr deformace v podloží závisí silně na přesných mechanických vlastnostech materiálu a jeho zhutnění. Obecně se dá říci, že deformace způsobuje prostou dodatečnou konsolidaci materiálu násypu a boční deformace v horní části násypového svahu.

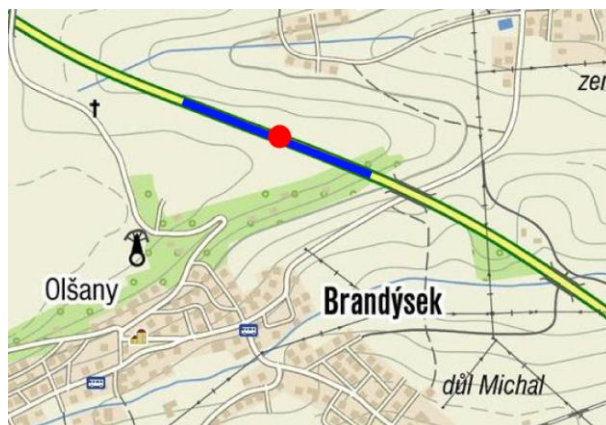
V km 13,2-14 prochází dálnice R7 zářezem hloubky až 18 m. Zářez byl orientovaný přibližně záppadoseverozápad-východjihovýchodním směrem, jeho dno, totožné s niveletou dálnice se svažovalo směrem k východjihovýchodnímu okraji. Morfologie terénu je patrná z obr. 92. Po obou stranách zářezu bylo území využíváno pro zemědělskou činnost.

OBRÁZEK 92: MORFOLOGICKÁ SITUACE V OKOLÍ ŘEŠENÉHO ZÁŘEZU. ČERVENĚ JE ZNÁZORNĚNA NEJVÝRAZNĚJŠÍ DEFORMACE, ZKOUMANÁ NIŽE. Z [www.mapy.cz](http://www.mapy.cz), UPRAVENO

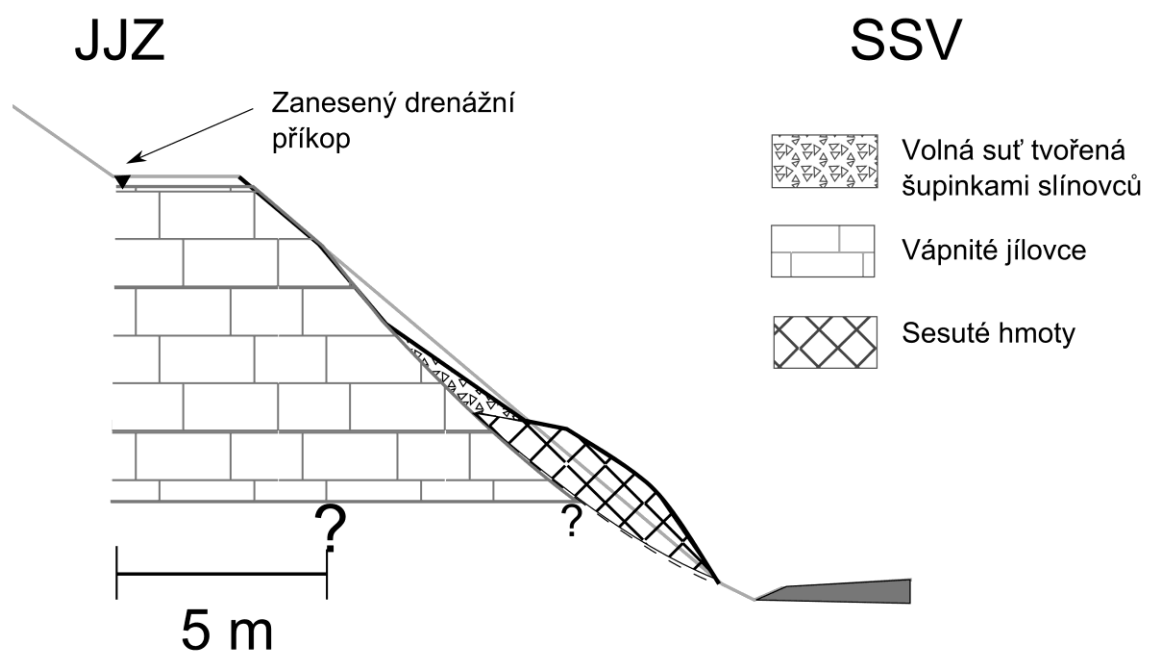
dosahoval výšky 10 m. Hloubka smykové plochy se dle morfologie sesuvu nacházela pravděpodobně v hloubce cca 1 m. Nad sesuvem se nacházel jeden z úseků se zaneseným příkopem, který měl dříve zřejmě drenážní funkci, v době dokumentace měl však již pouze funkci infiltrační, neboť zadržoval srážkovou vodu. Při druhé návštěvě, 16.5.2011, bylo jeho okolí porostlé vysokou, vlhkomilnou travou. Profil sesuvem ukazuje obr. 96.

Důležitým místem tohoto sesuvu byl osypový kužel pod odlučnou plochou, vzniklý vypadáváním šupin jílovců z odlučné oblasti. Akumulace vznikla volným gravitačním osypem materiálu a při vnějším zatížení byla nestabilní, proto je možné předpokládat, že sklon takto vytvořeného svahu odpovídá efektivnímu úhlu vnitřního tření slínovcových úlomků. Sklon svahu dosahoval 30°, což je méně než byl sklon svahů zářezu. Je pravděpodobné, že prachovitá zemina, vzniklá dalším zvětráváním těchto úlomků bude mít efektivní úhel vnitřního tření ještě nižší.

OBRÁZEK 96: PROFIL NEJVÝRAZNĚJŠÍ SVAHOVOU DEFORMACÍ VE ZKOUMANÉM ZÁŘEZU. SMYKOVÁ PLOCHA BYLA ODHADNUTÁ Z MORFOLOGIE SESUVU. V HORNÍ ČÁSTI JSEM POZOROVAL SLÍNOVCE. HORNINOVÉ PROSTŘEDÍ VE SPODNÍ ČÁSTI JSEM NEMĚL MOŽNOST OVĚŘIT, MŮŽE BÝT TVOŘENO SLÍNOVCI NEBO JIŽ PÍSKOVCI PERUCKÝCH VRSTEV.

- Svah není nijak odvodněn. Drenážní příkop bermy je zanesený a berma tak funguje jako infiltrační oblast pro vody, stékající z horní části svahu. Nad svahem se nachází rovinatý terén, zemědělsky využívaný, na němž pravděpodobně v období srážek dochází k výrazným inlitracím.

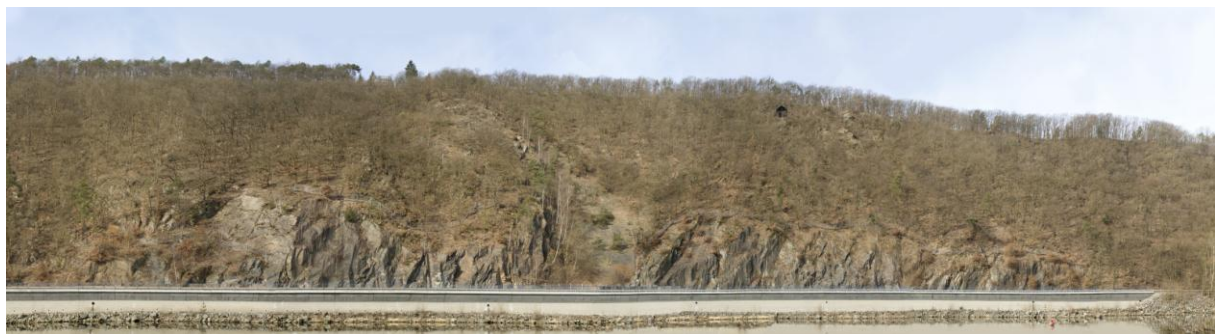
OBRAZEK 101: POHLED NA ZKOUMANÝ SKALNÍ ODŘEZ. Z ARCHIVU FIRMY STRIX CHOMUTOV, MGR. TICHÝ, 20.5.2011,

Dle ústních sdělení obyvatel Davle dochází k drobným řízením ze stěny poměrně často a komunikace bývá obvykle několikrát do roka částečně uzavřena z důvodu spadného kamení. K tomu dochází převážně během oblevy a po větších deštích.

V několika místech ve spodní části stěny vyvěrá podzemní voda, především podél diskontinuit paralelních s vrstevnatostí, které bývají při povrchu lehce rozvěřené. To vytváří problémy především během zimy, kdy na stěně vznikají ledopády, zamrzající voda následně rozevívá pukliny a navíc dochází k akumulaci vody

Při osobních prohlídkách byly často patrné zbytky opadaných kamenů v prostoru mezi svodidly vozovky a stěnou, výskyt většiny z nich odpovídal místům s vývěry ve skále.

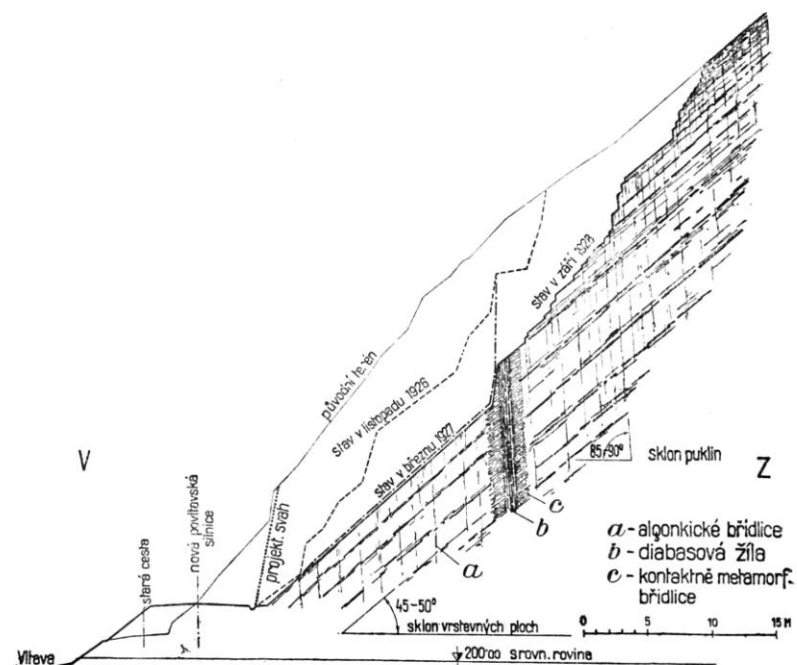
Zájmový úsek silnice č. 102, dlouhý cca 300 m, se nachází mezi obcemi Davle a Štěchovice, přibližně 500 m od Štěchovic. V celém úseku Strnady – Štěchovice dochází k projevům nestability skalních stěn od času jeho výstavby, kdy *Záruba-Pfefferman (1931)* dokumentoval postupnou progresi skalních řícení v místech, nacházejících se právě uprostřed mnou dokumentované lokality. Po něm se geologickou stavbou a stabilitní situací tohoto úseku zabývala i celá řada dalších autorů, např. *Svatoš, 1960, Nautilus, 1991, Zvelebil, 2007 a Vaníček et al., 2009*, detailněji se pak jinému úseku věnoval např. *Olišar, 2009*. Přesto je dle mého názoru tento zářez zajímavou ukázkou souhry nepříznivých geologických poměrů a problematicky navržených sanačních opatření.

OBRÁZEK 103: GEOLOGICKÝ PROFIL PORUŠENÝM SVAHEM PŘI VÝSTAVBĚ SILNICE U ŠTĚCHOVIC. ZÁRUBA-PFEFFERMAN (1931) IN MENCL, ZÁRUBA (1957).
