**EKOMORFOLOGICKÝ MONITORING A ZHODNOCENÍ
ANTROPOGENNÍ UPRAVENOSTI ŘÍČNÍ SÍTĚ
V POVODÍ SLUBICE**

Bakalářská práce

Kateřina Kujanová

Praha 2008

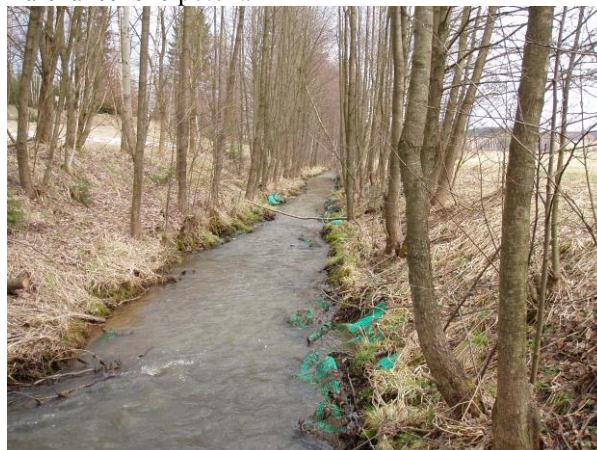
Koryto Barchaneckého potoka je upravené v celé své délce. Po výtoku z rybníka je koryto toku zahluobené a napřímené přesně podél hranice lesa. Do toku je sváděno značné množství odvodnění ze zemědělských ploch na levém břehu v podobě trubkových drenáží. Stav vody v korytě v horní části toku ale nebývá nikterak vysoký, proto zde koryto není opevněno žádným umělým materiálem. Na středním toku je koryto Barchaneckého potoka ve dně a březích zpevněné kamennou rovnaninou, na níž navazuje zatravnění břehů a tvoří pravidelný lichoběžníkový tvar příčného profilu. Tato úprava se jako jedna z mála v povodí Slubice nejeví nikterak závažně poškozená a koryto je díky ní opravdu dokonale napřímené (Foto 5). Na dolním toku (pod rybníkem Januš) je koryto opevněno síťovinou položenou v březích (podle projektů revitalizací i ve dně) a pohozen z drobnějšího kamene v březích i dně. Síťovina je ale především v patách břehu podemleta a tak vcelku nevzhledně vyčnívá z koryta na většině takto upravených úseků, místy síťovina chybí v patách břehu úplně (Foto 6). Po původním opevnění břehů kulatinou jsou zde dnes patrné pouze zbytky po jejím upevnění.

Foto 6: Úprava ze síťoviny v patách břehů Barchaneckého potoka

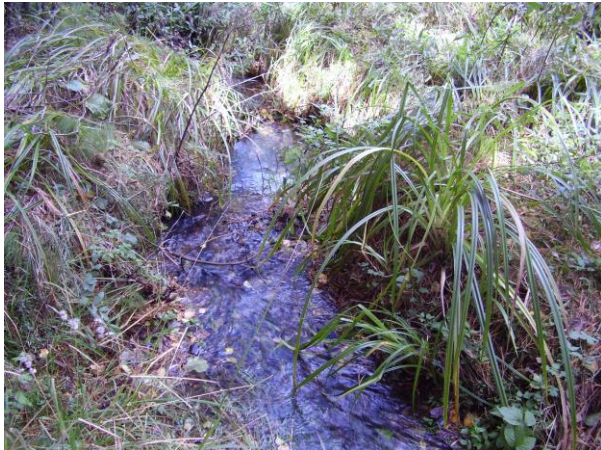
Referenčním úsekem pro horní toky v zájmovém povodí je cca 400 m dlouhý úsek SLU002 (Foto 7). Přírodní zákrutové koryto Slubice s vysoce diversifikovaným prouděním zde protéká lesem s přirozenou druhovou skladbou s výrazně vyvinutým bylinným patrem. V korytě je zřetelné střídání proudných míst a tůní, velký vliv na hloubkovou i šířkovou členitost koryta mají stromy v březích. Dno tvoří převážně štěrkovitý substrát.

Foto 7: Referenční úsek pro horní toky (SLU002)

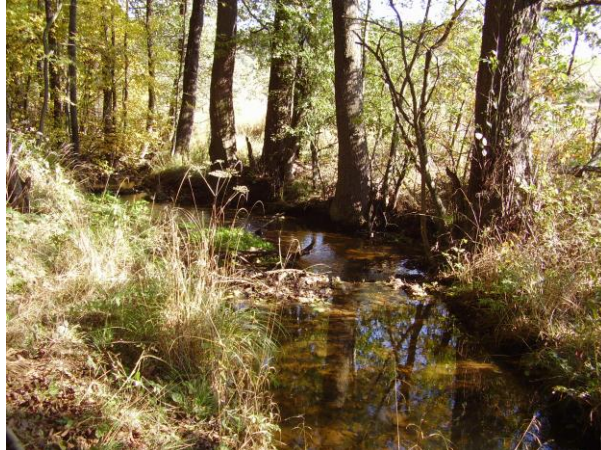
Na Černém potoce se nachází přírodní úseky (CER008 a CER009) charakterizující referenční stav pro střední toky v povodí. Jedná se o mělké a poměrně široké mírně zvlněné koryto, jehož šířkovou členitost výrazně ovlivňují vzrostlé stromy v březích (Foto 8). Také diversifikaci proudění často zvyšují stromy způsobující větvení toku. Dno tvoří písčito-štěrkovitý substrát. Na přirozené poměrně široké doprovodné vegetační pásy navazují obhospodařované louky.

Foto 8: Referenční úsek pro střední toky (CER008)

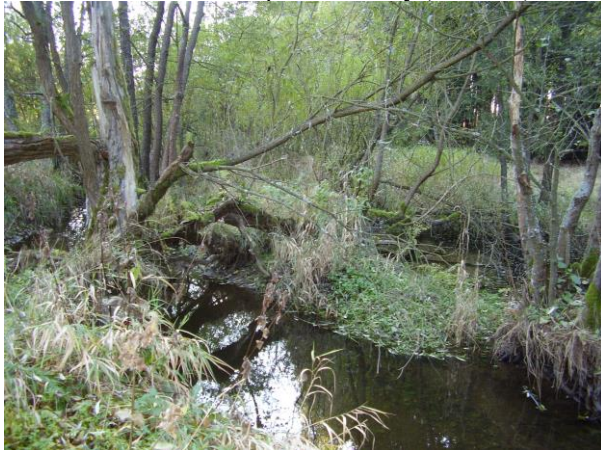
Foto 9: Referenční úsek pro dolní toky (SLU019)

O tom, jak by vypadala koryta dolních a středních toků bez jakýchkoli zásahů člověka vypovídají úseky SLU019 a SLU020. Koryto meandruje v lužním lese s přestárlými a padlými stromy, hustými porosty keřů a bylin (Foto 9). Koryto je zde charakteristické šířkovou členitostí, značným větvením toku a častým vybřežováním, podél koryta se proto tvoří rozsáhlé mokřady a nacházejí se zde i mrtvá ramena. Dno tvoří štěrkovito-písčité substrát a značné jsou také akumulace detritu, listů a mrtvého dřeva, které tvoří značné překážky v korytě toku a napomáhá tak dalšímu zaplavování nivy. Značné množství akumulací spolu s trasou koryta zajišťují střídání proudných míst a tůň.

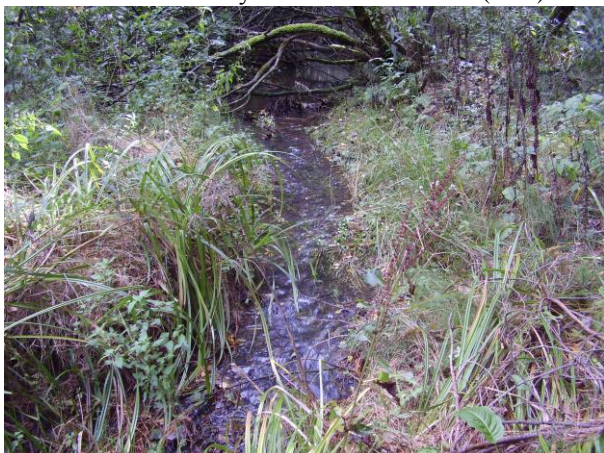
Charakter koryta Slubice se po poměrně krátkých úsecích výrazně mění a spolu s ním se výrazně mění i hodnocení pomocí ekomorfologických stupňů. Od pramene po úsek SLU007 je koryto Slubice vyjma zatrubněného úseku SLU004 hodnoceno II. ES. Počátek toku tvoří meliorační výúst a krátký napřiměný a zahlobený úsek SLU001. Úseky SLU002 a SLU007 tvoří zákrutové přírodě

blízké koryto (Foto 10, Foto 11). Úseky SLU003 a SLU006 tvoří malé rybníky označované jako Končiny, které propojuje cca 50 m dlouhý zatrubněný úsek SLU004 a cca 70 m dlouhý napřímený úsek bez technického opevnění.

Foto 10: Přírodě blízký úsek toku - SLU002 (I.ES)

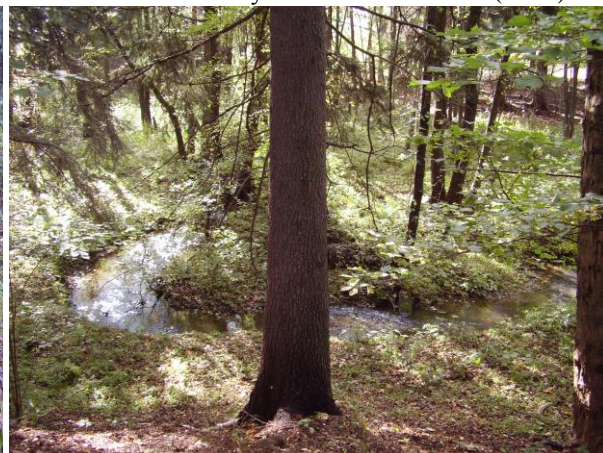
Foto 11: Přírodě blízký úsek toku - SLU007 (II.ES)

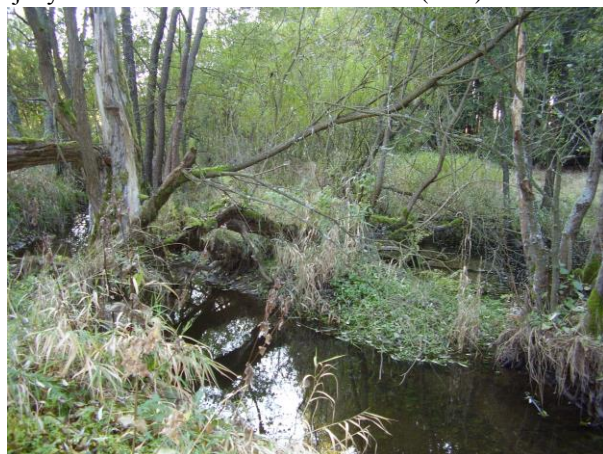
Foto 13: Koryto přírodě blízkého stavu bez jakýchkoli zásahů člověka – SLU019 (I.ES)

Úseky SLU019 a SLU020 tvoří koryto přírodě blízkého stavu. Jedná se o přírodní nepravidelné koryto dolního toku vytvářející zákruty a meandry, které bez jakéhokoli zásahu člověka protéká velmi vlhkou nivou. Mrtvá ramena, mokřady, husté porosty keřů, bylin a popadané stromy vytváří konkrétní představu jak by tok vypadal zásahů člověka (Foto 13). Úsek SLU019 je hodnocen I. ES, úsek SLU020 je kvůli výraznějšímu zahloubení, méně stabilním břehům a výraznějšímu zastínění toku hodnocen II. ES. Navazující úsek SLU021 tvoří přírodní zákrutové koryto s méně diverzifikovaným charakterem proudění bez výrazných erozních či akumulacních tvarů, s výrazně nižší přítomností mikrohabitatů a s údolní nivou podstatně ovlivněnější člověkem a tudíž i přístupnější oproti předchozím dvěma úsekům, hodnocen je II. ES.

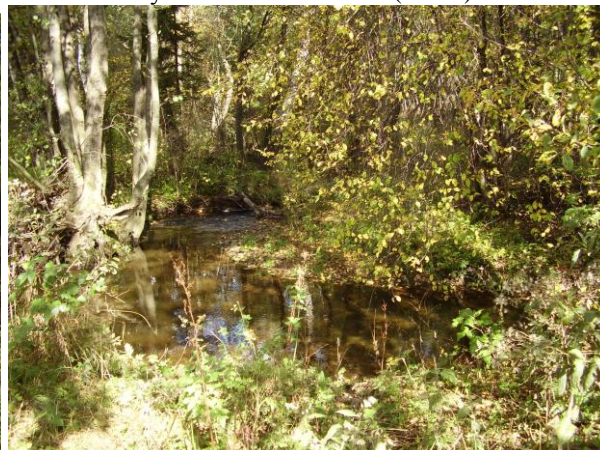
Úseky CER002 až CER009, CER011 a CER013 (dohromady více než 70 % celkové délky toku) jsou hodnoceny II. ES jako úseky mírně antropogenně ovlivněné (Mapa 11). Všechny tyto úseky tvoří přírodní koryto s malým nebo středním zahloubením toku, proudění je na těchto úsecích středně diversifikované a variabilita hloubek je střední nebo vysoká (Foto 17). Břehy ani dno nejsou upraveny a vegetace břehů je kromě úseku CER002, kde bezprostředně na tok navazuje smrková monokultura, přirozená. V úseku CER008 se nachází umělý stupeň sloužící k zadržení vody a napouštění bočního rybníka vpravo od toku (Foto 16). V úsecích CER002 a CER013 je koryto toku mírně naddimenzováno, v ostatních úsecích odpovídá charakteru odtoku. Výraznější existence mikrohabitátů je zaznamenána pouze v úsecích CER008 a CER009. V úsecích CER004, CER006, CER008 a CER009 jsou břehy stabilní, v ostatních úsecích hodnocených II. ES se objevují drobné nátrže v patách svahu. Do III. ES byl zařazen úsek CER010 a to především kvůli značnému množství nepřírodního kamene transportovaného do tohoto úseku z blízké cesty a eroznímu profilu s nátržemi v patách svahu. Dále byl III. ES ohodnocen úsek CER014 a to především kvůli výraznému zahloubení

Foto 17: Meandrující koryto Černého potoka nad revitalizovaným úsekem - CER013 (II. ES)

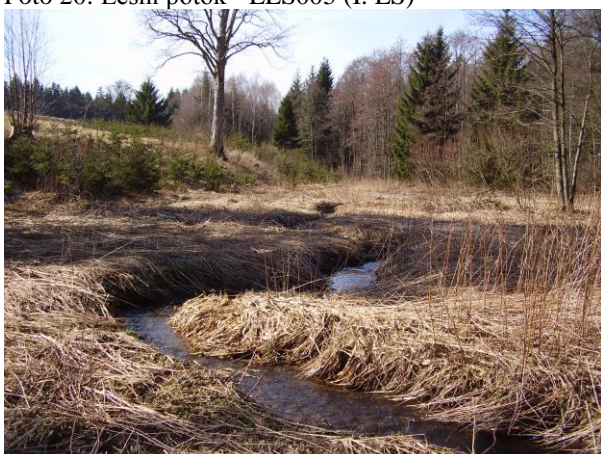
Z Grafu 7 je patrné, že Lesní potok spadá z více než 70 % své délky z hlediska hodnocení koryta toku do I. ES. Pouze úsek LES001 je kvůli zpevnění dna a pat břehů kamennou rovinaninou a s tím spojeným napřímením koryta, malou variabilitou hloubek, šířek a charakterem proudění hodnocen III. ES. Krátký úsek LES002 je hodnocen II. ES kvůli eroznímu profilu s nátržemi v patách břehu a značnému zahloubení do lesní půdy smrkové monokultury. Úsek LES003 tvoří obnovený průtočný rybník. Úseky LES004 až LES007 tvoří zákrutové až meandrující koryto v přírodě blízkém stavu, málo zahloubené, s erozními a akumuláčními tvary, variabilitou hloubek i šířek a množstvím mikrohabitátů. V březích těchto čtyř úseku se eroze projevuje drobnými nátržemi v patách svahu (Foto 20, Foto 21).

Foto 20: Lesní potok - LES005 (I. ES)

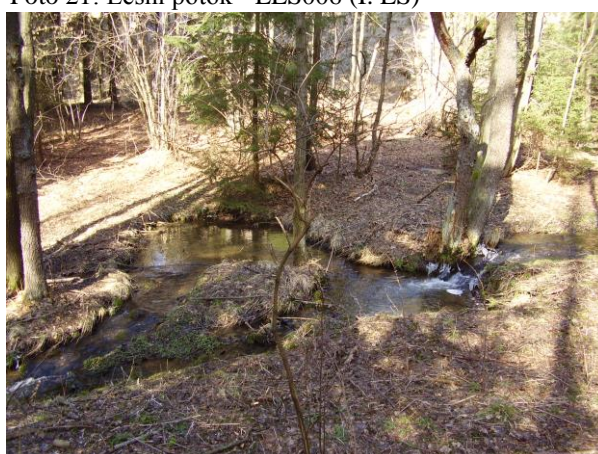
Foto 21: Lesní potok - LES006 (I. ES)

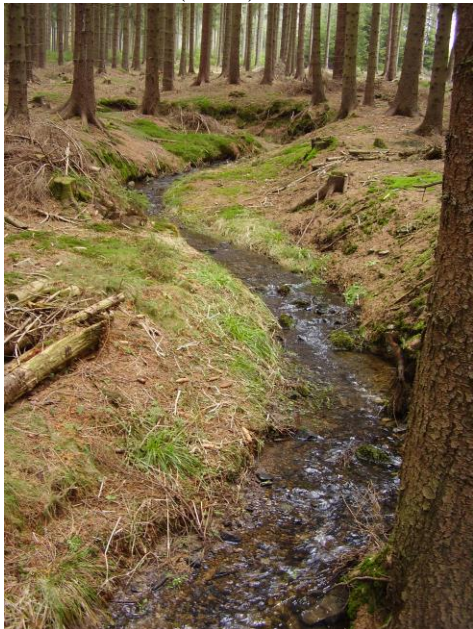
Přítok P05 je v úsecích P05001 až P05003 (téměř 70 % délky) hodnocen II. ES. V úsecích P05001 a P05002 se jedná do zákrutové koryto přírodě blízkého stavu (Foto 28), je však výrazněji zahloubené do lesní půdy a v březích se místy tvoří nátrže. Od úseku P05003 je koryto smrkovou monokulturou napřímené, výrazně se zahlubuje a v březích se objevují značné nátrže, odtok není diverzifikovaný a neprojevuje se variabilita šířek ani hloubek (Foto 29). Úsek P05005 (od křížení se

Foto 28: Přírodě blízké koryto v lesním úseku - P05002 (II. ES)

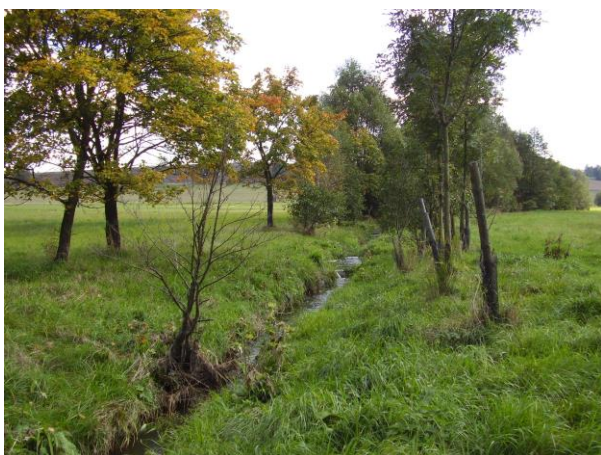
Pod stavidlem rybníka Mlynářka následuje úsek SLU014 protékající listnatým lesem, jehož bylinné patro se skládá především z ruderální vegetace a invazních netýkavek. V úseku SLU015 tvoří DVP na pravém břehu smrková monokultura a na levém ruderální porosty a ladem ležící plochy. V úsecích SLU016, SLU017 tvoří DVP udržované zatravnění s vysázeným galeriovým pásem pestré skladby (jeřáb obecný, javor klen, jasan ztepilý, vrba jíva, olše lepkavá a šedá) (Foto 30). Úseky SLU014 až SLU017 jsou hodnoceny II. ES. V úseku SLU018 hodnoceném III. ES stromové patro chybí, pouze na pravém břehu se nachází soliterní vrba, DVP jsou zatravněny. DVP v úsecích SLU019 a SLU020 tvoří lužní les složený především z vrby bílé, vrby jívy a olší. Vegetační doprovod je zde neudržovaný, jsou zde přestárlé a padlé stromy (Foto 31). Úseky jsou hodnoceny I. ES. Od úseku SLU021 opět pokračuje II. ES hodnocený galeriový pás s převládajícími olšemi, jehož bylinné patro tvoří ruderální vegetace, případně zatravnění v udržovaných úsecích.

Foto 30: Galeriový pás s přirozenou druhovou skladbou a zatravnění v úseku SLU017 (II. ES)

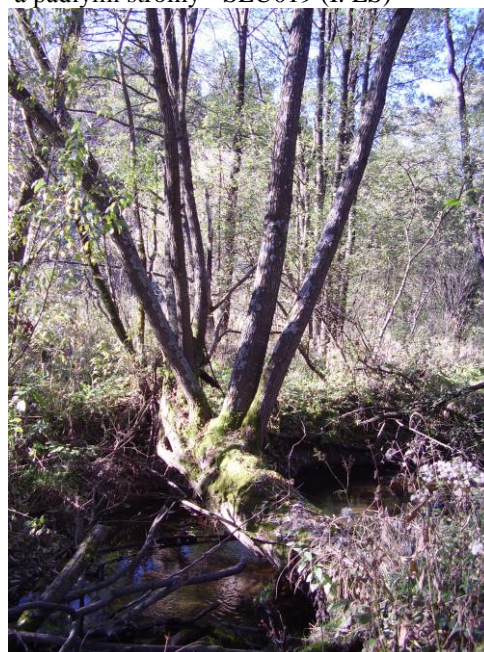
Foto 31: Neudržovaný lužní les s přestárlými a padlými stromy - SLU019 (I. ES)

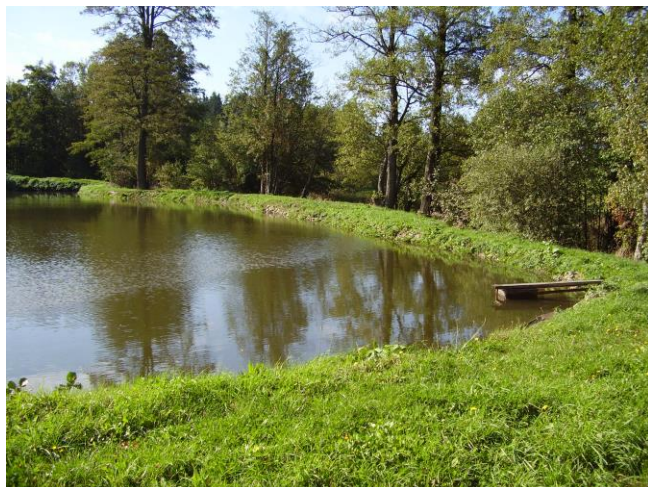
Foto 32: Skupinová vegetace podél toku souběžně s hrází bočního rybníka - CER008 (I. ES)

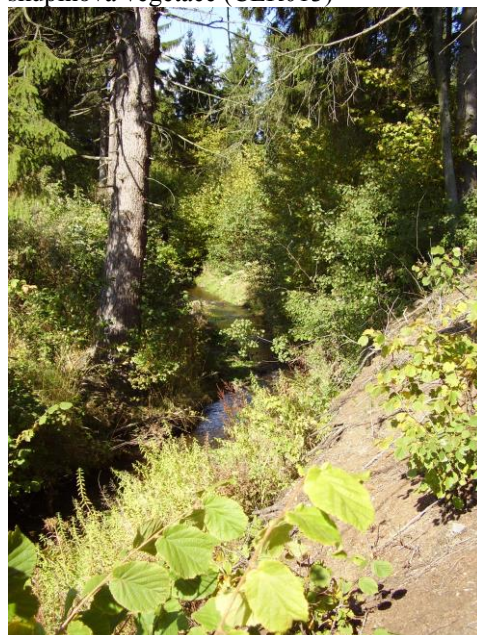
Foto 33: Strmý břeh s náletovými olšemi podél hráze bočního rybníka (CER012) a přirozená skupinová vegetace (CER013)

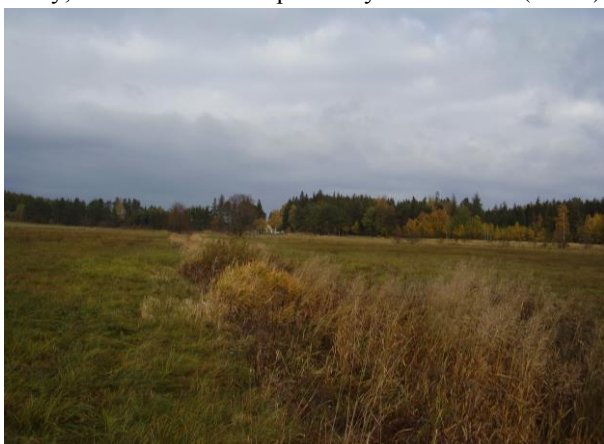
louky, DVP jsou tedy až na břehovou hranu zatravněny (Foto 34), občas se vyskytne přirozený soliter (např. vrba). DVP úseku BAR006 tvoří na pravém břehu sečená louka, zatímco na levém nikterak výrazně vypadající ruderální vegetace, pravděpodobně zde v minulosti byla skládka. V úseku BAR009 mezi silnicí a tratí tvoří DVP ruderální vegetace a ladem ležící plochy, na které navazují vlhké louky, ke konci úseku začíná po obou březích galeriový pás s přirozenou druhovou skladbou. Úseky BAR005 až BAR009 jsou hodnoceny II. ES. V úseku BAR010 (poslední úsek před rybníkem Januš) jsou DVP tvořeny přirozenými vlhkými loukami. V úsecích BAR013 a BAR014 se po levém břehu toku nachází skupinová vegetace přirozené druhové skladby, jejíž bylinné patro je ale negativně ovlivněno blízkou železnicí. Mezi odpadky zde roste spíše invazní a ruderální vegetace. Podél pravého břehu těchto úseků a po obou březích úseků BAR111 a BAR012 se nachází galeriový pás, tvořený převážně olšemi, na úzký pruh ruderální vegetace zde pak navazují vlhké louky. Podél pravého břehu úseku BAR015 se nachází smrková monokultura, na jejímž okraji se tvoří galeriový pás z náletových dřevin, na galeriový pás na levém břehu navazují sečené louky.

Foto 34: Zarostlé koryto Barchaneckého p., DVP tvoří louky, stromové i keřové patro chybí - BAR005 (II. ES) Foto 35: DVP Domáňky tvořené loukami, v mimovegetačním období - DOM010 (II. ES)

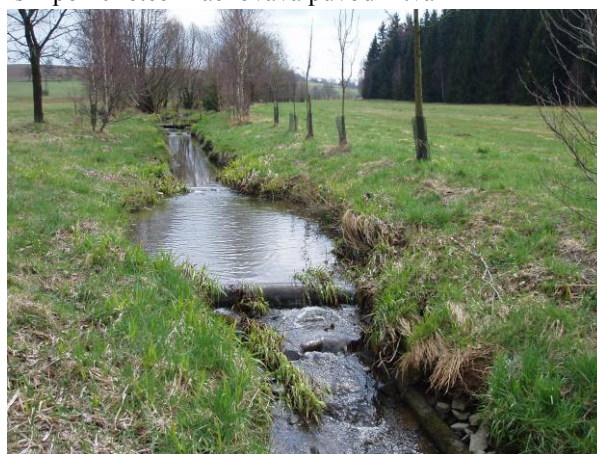
Foto 37: Umělá, ze všech stran opevněná tůňka, která si i po 10 letech zachovává původní tvar

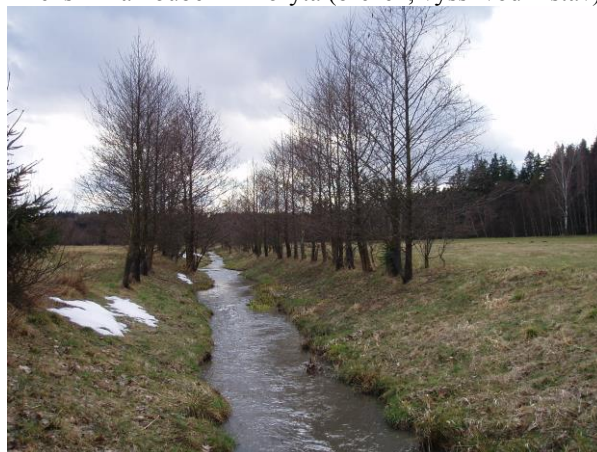
Foto 39: Dolní část revitalizovaného úseku s podstatně menším zahloubením koryta (březen, vyšší vodní stav)

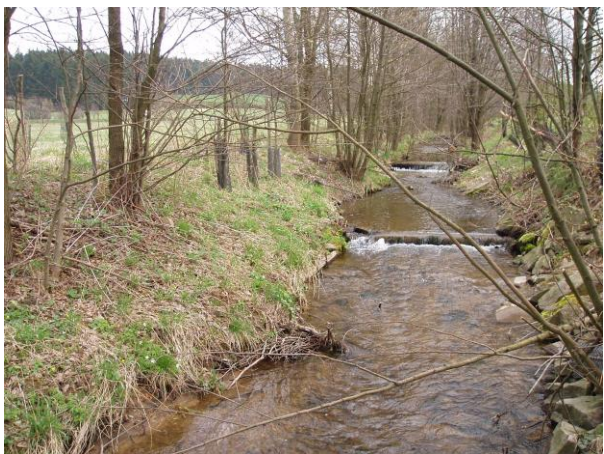
Foto 42: Dolní část úseku, jízky, velké kameny v levém břehu

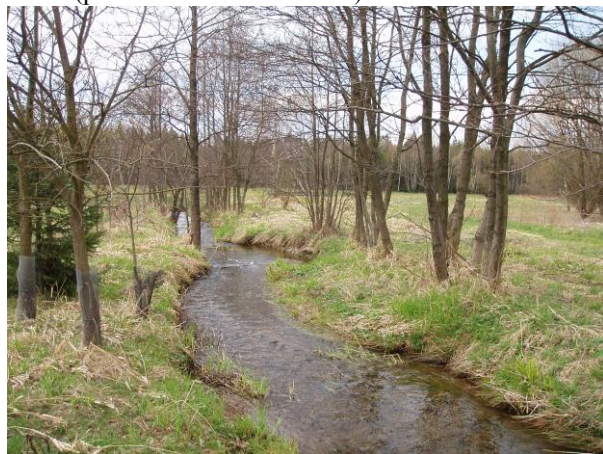
Ekomorfologický monitoring byl v tomto úseku realizován 9 let po revitalizaci. Koryto toku je sice přímé, což danému úseku neodpovídá, ale vzhledem k provedeným revitalizačním opatřením dochází především v dolní části úseku k přirozenému formování koryta (Foto 43), tvar koryta je sice pravidelný, ale přírodě relativně blízký. V horní části toku je koryto neúměrně zahlobeno, v dolní části je zahlobení výrazně menší. Kromě ostrůvku vytvořeného v rámci revitalizace se akumulací tvary vyskytují spíše v dolní části úseku. V horní části pod dlážděnými stupni dochází ke značné erozi levého břehu a sesouvání vysokých strmých břehu do koryta (Foto 40), v další části toku se vyskytují místy nátrže, častěji levého břehu. Substrát dna je převážně štěrkovitý, úpravy koryta spočívají po revitalizaci pouze v záhozech hrubého kamene v březích a vložení jednotlivých volných kamenů do koryta toku. Zatímco na levém břehu se kromě zatravnění objevuje ruderalní vegetace, na pravém je vegetace přirozenější a odpovídá spíše bylinnému patru lesa (sasanky, aj.) V korytě se na jaře objevil i blatouch bahenní. V patách břehů rostou olše lepkavé, galeriový pás podél toku je kromě olše tvořen břízami, vrbami a v rámci revitalizace vysazenými mladými javora a jasanu. Níva, jak už bylo výše popsáno, je vyplněna sečenými loukami.

Foto 43: Koryto formující se do přírodě blízkého stavu (před soutokem se Slubicí)
