**Universita Karlova v Praze
Přírodovědecká fakulta**

Tunel Blanka, inženýrskogeologické problémy a rizika ražby
The Blanka tunnel, geological hazards and problems during boring

Diplomová práce

Praha 2016

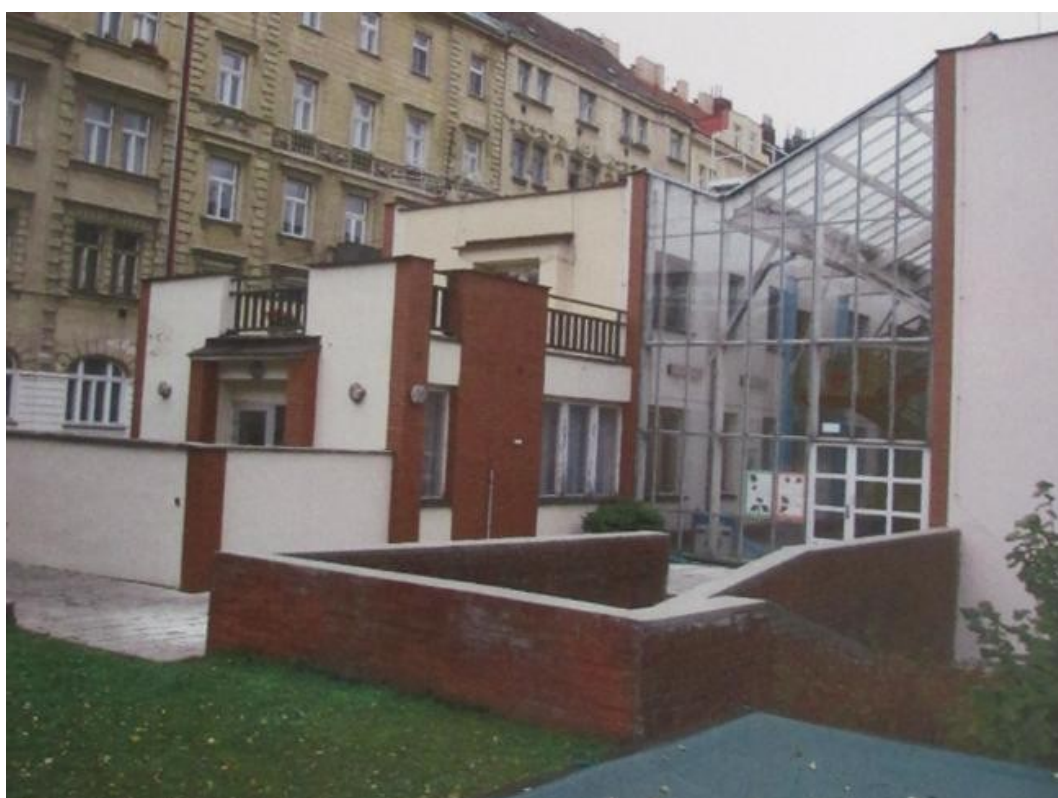
**Obr 7 : Pohled na objekt Na Výšinách 3/1075 na západní část budovy B2 a atrium
(stav léto 2008, archiv MŠ Na Výšinách)**

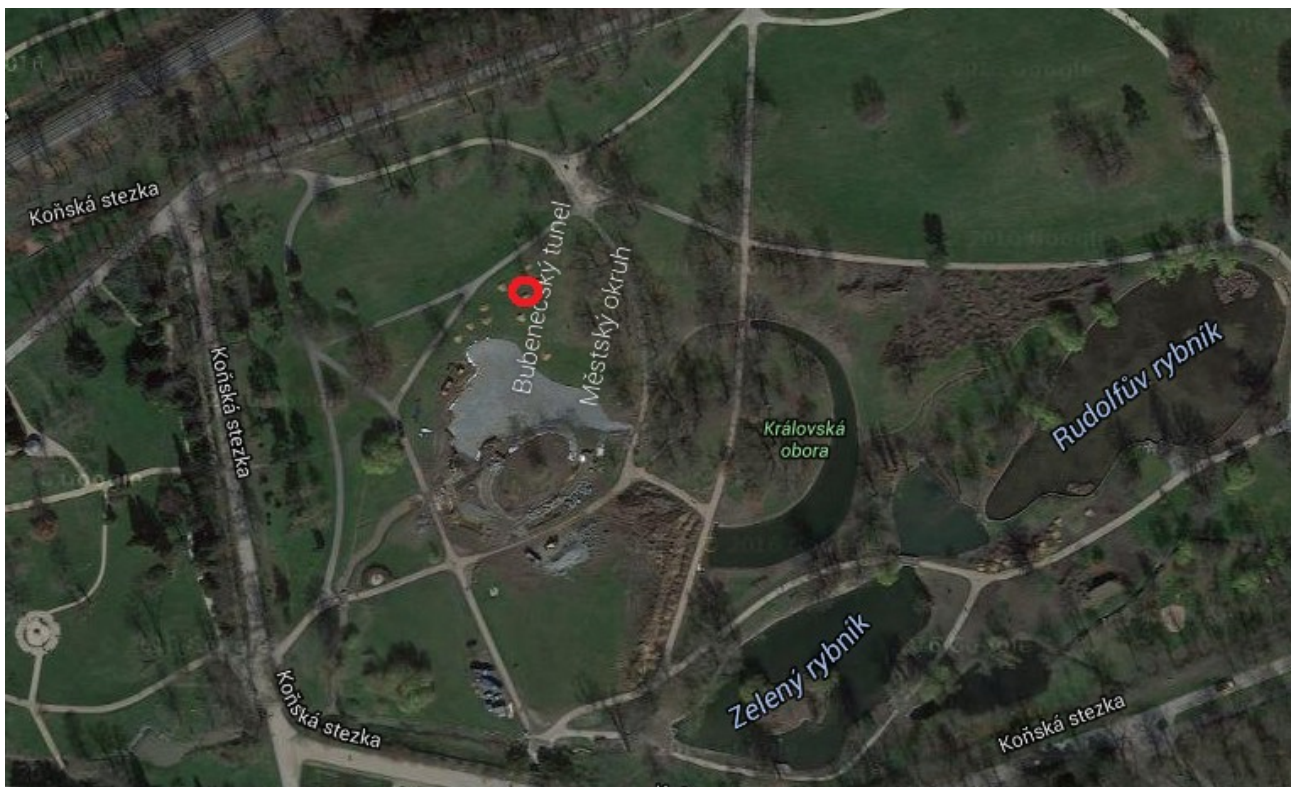
„V ranních hodinách dne 20.5 došlo k uvolnění bloku horniny o délce strany nad 2 metry ze stropu kaloty v km 6,138 následnému poškození primárního ostění. Po vypadnutí bloku následovalo rychlé progresivní šíření nadvýlomu do nadložních vrstev. V okamžiku vniknutí kvartérních sedimentů do tunelu byla již jakákoliv záchrana díla marná. Celkem asi 1400 m³ kvartérních sedimentů zavalilo prostor kaloty . Současně začala vnikat do díla voda z kvartérních vrstev o průtoku až 70 litrů za sekundu. Sesuv zavalil kalotu do vzdálenosti 40 metrů od místa nehody.“ (vyprávění přímých účastníků havárie)

Nehoda jen díky velmi brzké ranní hodině neskončila újmou někoho z četných návštěvníků parku Stromovka. Samotná čelba byla po vypadnutí bloku evakuovaná a ke zranění osob nedošlo. Na povrchu vznikl v těsném sousedství asfaltové cesty kráter o průměru 17 metrů a hloubce 20 metrů.

Obr 10: Letecký snímek dolní části Stromovky, červený kruh označuje místo nehody. (Google Earth)

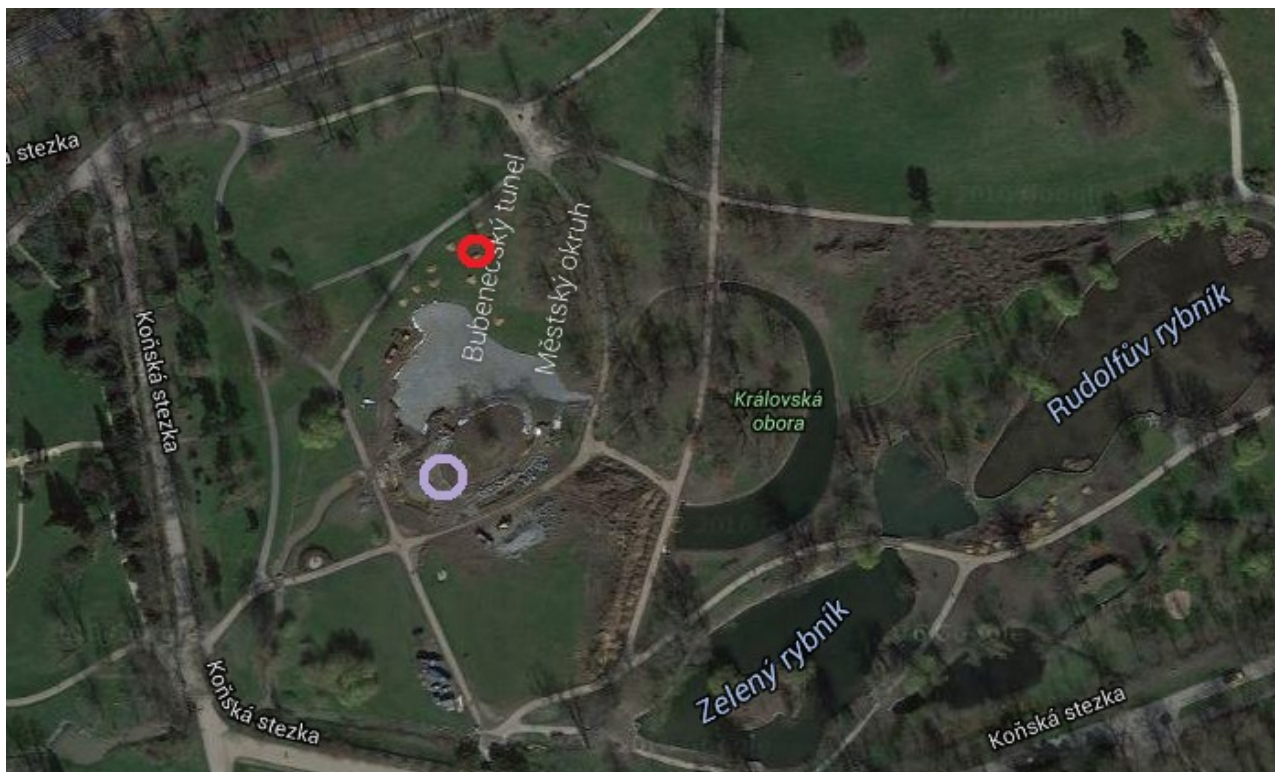
Při ražbě kaloty bezpečnostního zálivu však došlo 12. 10. 2008 v 10:02 k propadu nadloží a vyvalení kvartérních sedimentů do tunelové trouby.

Obr 14: Letecký snímek dolní části Stromovky, červený kruh označuje místo nehody ze dne 20. 5. 2008. Fialový kruh označuje pozici kráteru vzniklého po nehodě dne 12. 10. 2008 (Google Earth)

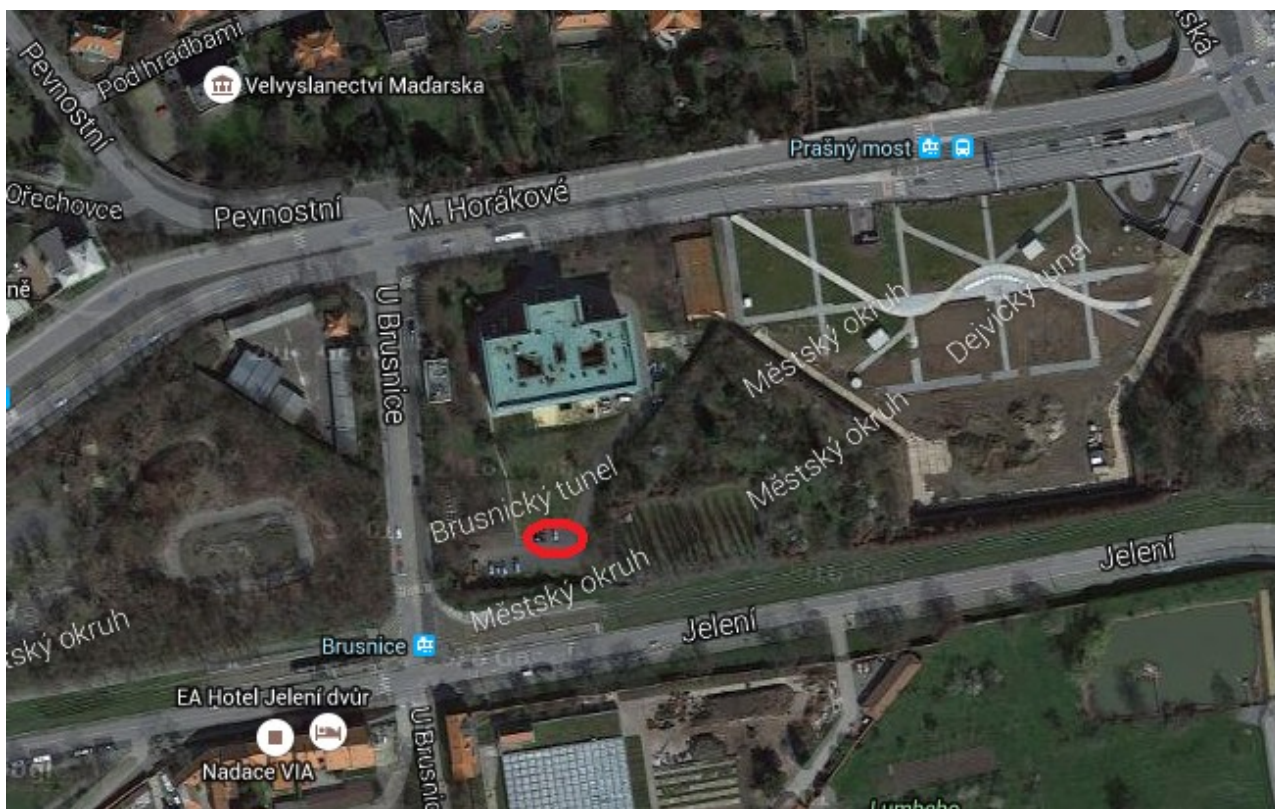
Obr 20: Letecký snímek na areál Ministerstva kultury ČR a přilehlé bastiony (zleva č. XII, XIII a XIV).

Červeně označená oblast je místo kráteru vzniklého při nehodě dne 5. 7. 2010. (Google Earth)
