UNIVERZITA KARLOVA V PRAZE

**HODNOCENÍ A NÁVRH REVITALIZAČNÍCH OPATŘENÍ
VODNÍCH TOKŮ V URBANIZOVANÉ A RURÁLNÍ KRAJINĚ**

**ASSESSMENT AND PROPOSAL OF THE RIVER RESTORATION
MEASURES IN URBAN AND RURAL LANDSCAPE**

Diplomová práce

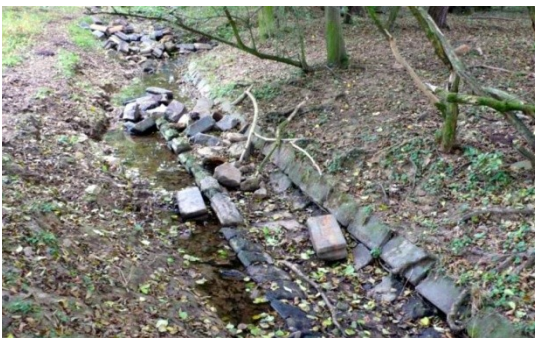
Obr. 1: Rozpad opevnění (zdroj: Just, 2011)

Při renaturacích dochází k samovolné obnově přirozených tvarů a funkcí vodních toků a jejich niv. Hlavními renaturačními procesy jsou: rozpad opevnění, zanášení koryta splaveninami, zarůstání vegetací, postupný rozpad umělého opevnění, rozpad migračních překážek a renaturace povodněmi. Tyto procesy prakticky zadarmo přinášejí cenné revitalizační efekty. Renaturační procesy jsou ovšem podporované jen v určitých územích. Nejvíce v zemědělské krajině a na horních tocích, naopak v intravilánech a v místech, kde byla provedena protipovodňová opatření, nejsou žádoucí.

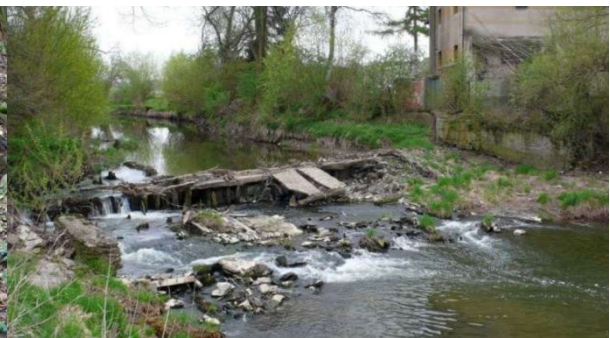
Obr. 2: Rozpad migrační překážky (zdroj: Just, 2011)

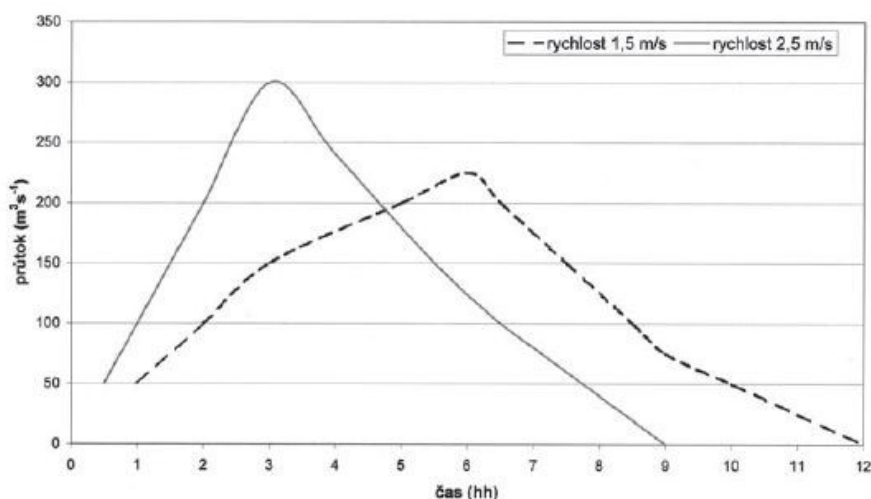
Obr. 3: Vliv rychlosti odtoku na tvar povodňové vlny (Matoušek, 2002)

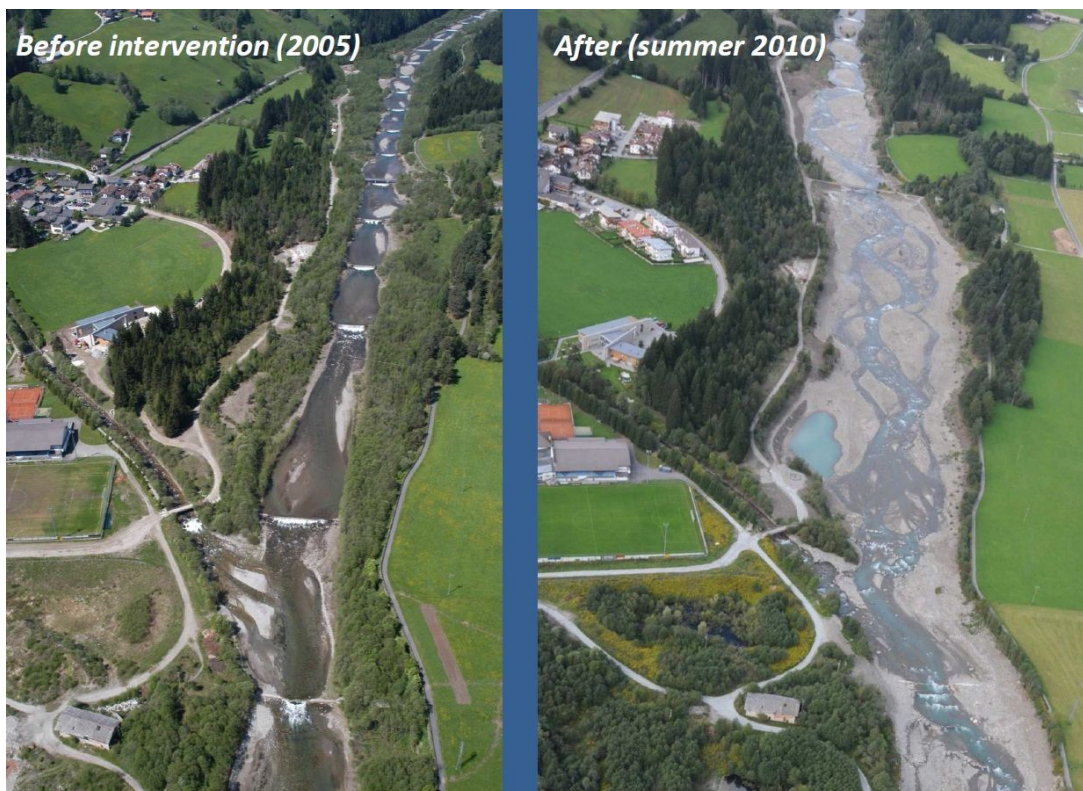
Obr. 5: Srovnání úseku řeky Mareit před revitalizací a po revitalizaci (zdroj: Comiti a Hecher, 2011)

Jedním z častých cílů revitalizací je obnovení migrační prostupnosti koryta v podélném profilu. Zajištění migrační prostupnosti je jedním ze základních bodů pro obnovu a udržení druhové diverzity (Just, 2003 a 2005; Šlezinger, 2010; Vrána, 2004). Ztráta protiproudové migrace negativně ovlivňuje oddělené rybí populace, u nichž dochází ke snižování početnosti a odolnosti (Peter 1998). Příčné stavby, vzdouvací objekty nebo nedostatečná hloubka vody v korytě představují migrační překážku pro ichtyofaunu. Možným řešením je odstranění těchto překážek nebo výstavba rybích přechodů (Just 2003, 2005). Rozlišujeme buď technické rybí přechody jako šterbinový nebo přírodě blízké, kterými jsou např. balvanitý skluz nebo obtokový kanál (bypass). V roce 2002 byl např. postaven obtokový kanál na jezu na říčním km 37,9 Blanice (Hartvich a Dvořák, 2012 In: Jongepierová a kol. 2012). Příkladem odstranění příčných překážek je projekt na řece Mareit v Itálii viz obr. 5. Zde došlo k rozšíření koryta a ke zvýšení dna toku. Původní překážky byly kompletně odstraněny a dno bylo zpevněno vloženými kameny (Comiti a Hecher, 2011).

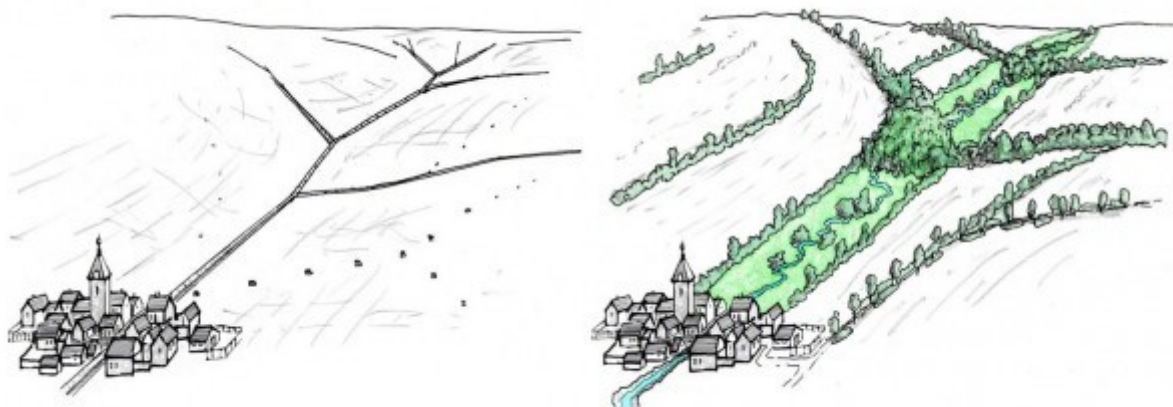
Obr. 6: Vlevo: upravené meliorované povodí, vpravo: představa revitalizačních opatření tlumících účinek povodně při vstupu do obce (zdroj: Just, 2005)

Pokud opustíme prostor nivy, tak lze provádět i komplexní revitalizace v rámci celého povodí. Palmer a kol. (2014) zdůrazňují důležitost řešení v rámci celého povodí, neboť degradující činitelé leží často mimo koryto i prostor nivy. Funkční ekologická revitalizace zahrnuje úsilí zaměřené na obnovu důležitých struktur ekosystému (např. lužních lesů) a kritických ekologických procesů jako dynamika živin (např. tok nebo příjem živin), vstupy organické hmoty a produktivita (Beechie a kol., 2010; Bernhardt a Palmer, 2011). Velkoplošná opatření jsou jedním z prvků pasivní protipovodňové ochrany, zpomalují proces povrchového odtoku a zvyšují retenci krajiny. Tato opatření zahrnují např. protierozní ochranu zemědělské půdy (snížení splachů), změnu struktury a využití půdy (nahrazení orné půdy trvalými travními porosty), zvyšování podílu lesů apod. (Janský, 2004). Např. zalesnění zemědělské oblasti v regionu Waikato na Novém Zélandu prokazatelně snížilo povrchový odtok z polí, snížilo erozi koryta a zlepšilo strukturu a hojnost společenstev bezobratlých (Quinn a kol., 2009). Obnova mokřadů a ekologicky orientovaná správa vodních toků vedly ke zvýšení biodiverzity vodních toků (Ramchunder a kol., 2012; Wang a kol., 2002). Dalšími opatřeními je např. omezování nevhodného odvodnění krajiny. V městských oblastech je velkým problémem kulminační vlna během intenzivních dešťových srážek, tento odtok je nekontrolovatelný a je jedním z hlavních zdrojů degradace toků ve městech. Řešením mohou být opatření v horních částech povodí zpomalující postup povodně a oslabující její účinek viz obr. 6 níže (Palmer a kol., 2014).

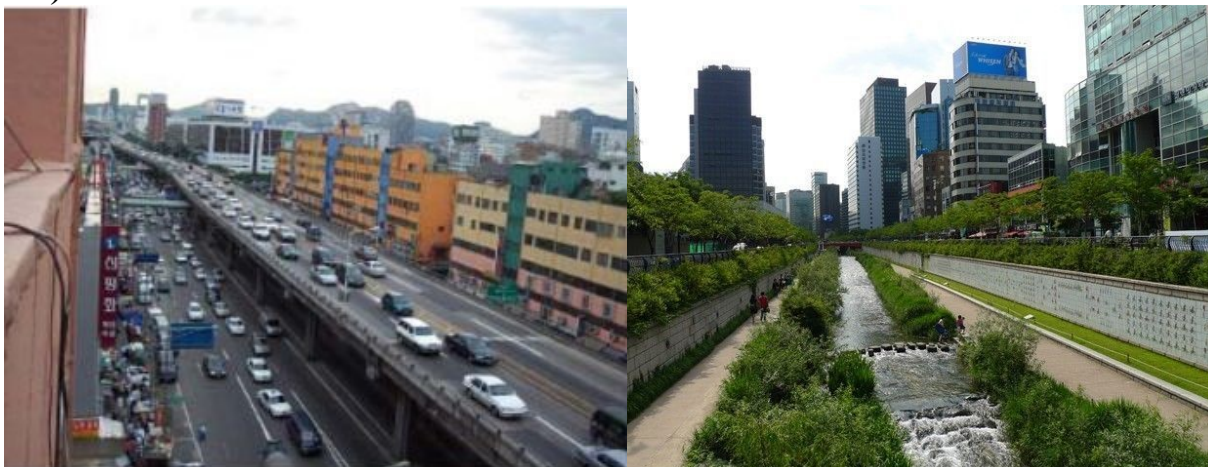
Obr. 7: Revitalizace říčky Cheonggyecheon – stav před a po (zdroj: Landscape performance series, 2017)

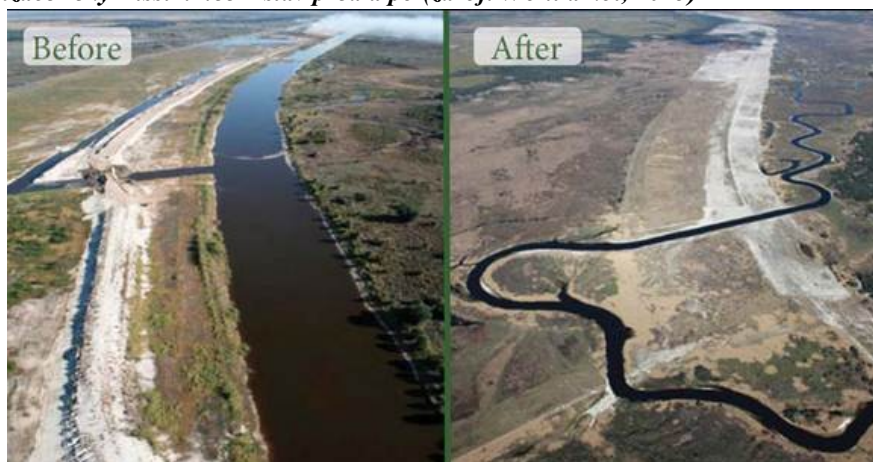
Obr. 8: Revitalizace řeky Kissimmee – stav před a po (zdroj: Wohl a kol, 2015)

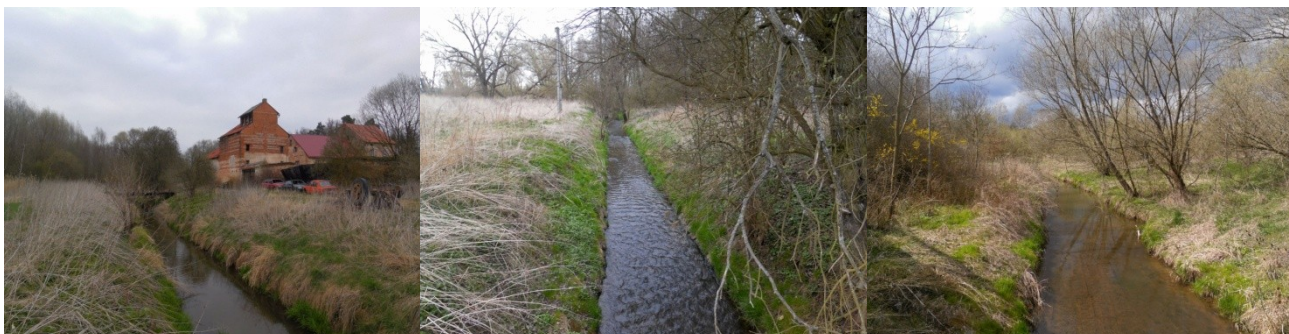
Obr. 9: Odběrové profily – vlevo profil č. 1, uprostřed profil č. 2 a vpravo profil č. 3

Pomocí multimetrické sondy bylo měřeno pH, teplota vody, elektrická vodivost a míra nasycení kyslíkem. Průtoky nebyly v jednotlivých profilech měřeny, hodnoty průměrných denních průtoků pro dny odběrů vzorků poskytl VÚV. Vzorky vody byly nabírány v proudnici do 1,5 l plastových lahví, které byly nejprve vypláchnuty odebíranou vodou. Následně byly vzorky doručeny do Laboratoře ochrany vod v Ústavu pro životní prostředí na analýzu. V rámci laboratorních rozborů byly zjišťovány tyto parametry: konduktivita, celková tvrdost, CHSK_{Mn}, chloridy, dusičnanový dusík, amoniakální dusík, orthofosforečnany, veškeré železo a nerozpuštěné látky

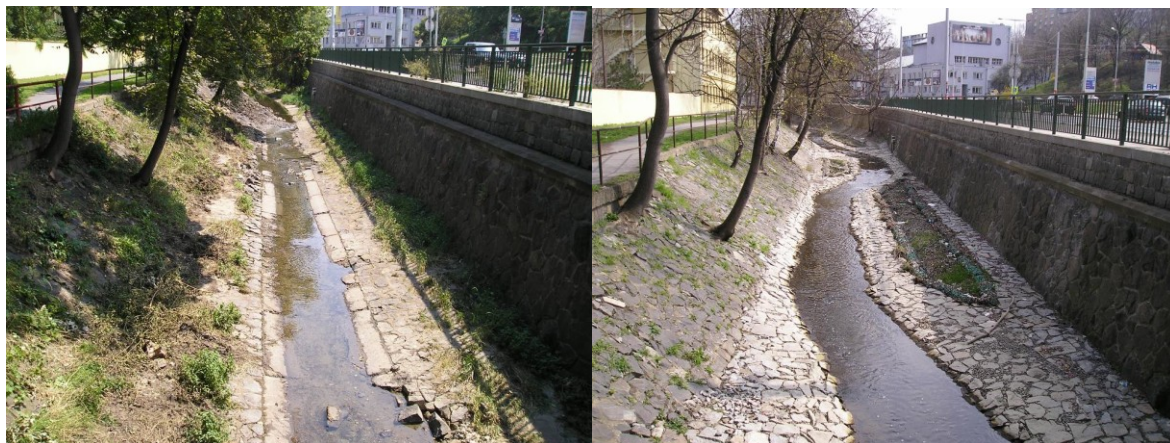
Obr. 10: Porovnání stavu před a po revitalizaci (Pražská příroda, 2017)

Revitalizovaný úsek začíná u mostu v ulici Závašova před Fidlovačkou a končí u mostu v ulici Na Folimance. Celková délka revitalizovaného úseku je 183 m. Původní umělé opevnění bylo odstraněno a nahrazeno kamennou dlažbou, která byla uložena do šterkopísku a vyklínována. Nově bylo vytvořeno koryto smírně rozvlněnou kynetou. Celkem bylo vytvořeno 5 oblouků. V korytě bylo také využito vegetačního opevnění v podobě mokřadních rostlin vysázených na kokosové rohože, které byly následně vloženy do připravených kazet. Ty měly stabilizovat koryto bez nároků na zvláštní údržbu (REURIS, 2009).

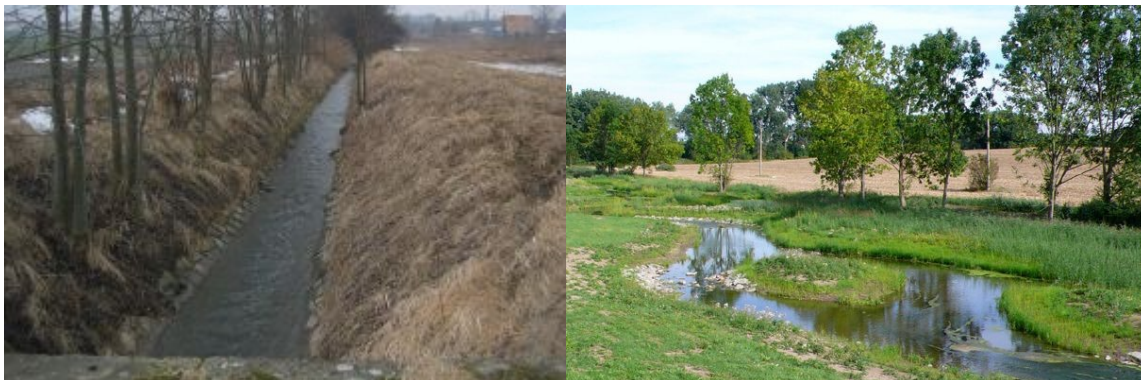
Obr. 11: Koryto před revitalizací a po revitalizaci – dolní úsek (zdroj: Just, 2016b; SVIP, 2015)

Celková délka provedené revitalizace činila 1942 m a byla provedena v úseku ř. km 16,877-18,819. Hlavním cílem akce bylo se přiblížit k původnímu stavu Litovického potoka i jeho nivy. Akce probíhala ve třech úsecích, přičemž dva se nacházejí v intravilánu města Hostivice a jeden v extravilánu. V rámci akce byl rozšířen potoční pás, což bylo spojeno s odtěžením velkého množství zeminy a vzniklo tak široké povodňové koryto. V rozvolněném prostoru bylo vybudováno přírodě blízké koryto s velkou tvarovou a hydraulickou členitostí. Koryto bylo vytvořeno jako zvlněné a místy se větvcí. V extravilánu byl prostor pro vytvoření nového přírodě blízkého koryta s kapacitou Q_{30d} až Q_1 . Koryto je zde meandrující, mimo koryto bylo v potočním pásu vyhloubeno i několik biotopních tůní. Podélný profil je rozčleněn četnými dnovými pasy tvořenými kamenným záhozem. Tyto pasy stabilizují dno a vytvářejí peřejnaté pasáže s rychlejším prouděním. Potoční pás byl osázen dřevinami odpovídajícími městskému parku (Just, 2016b; SVIP, 2015).

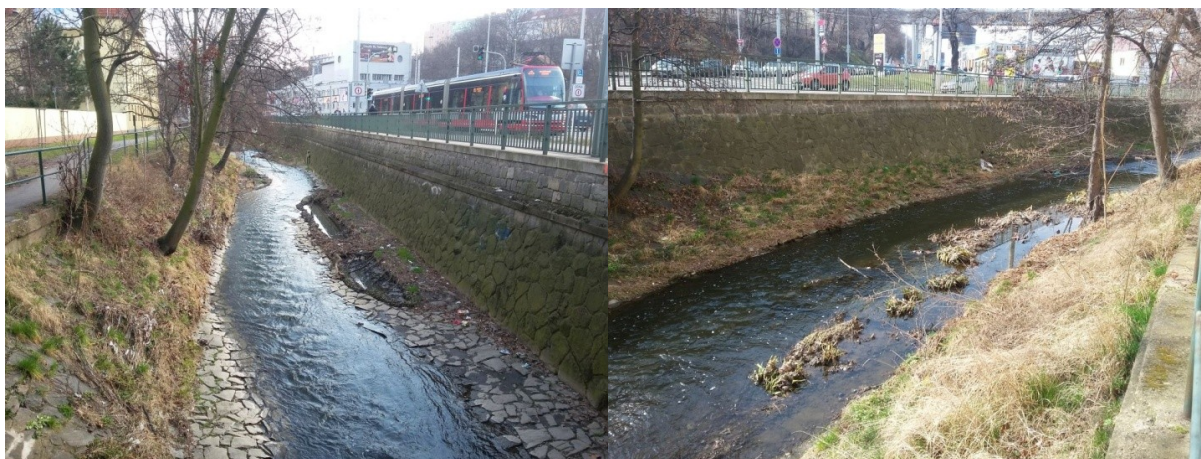
Obr. 13: Současný vzhled revitalizace u Fidlovačky

Hlavní faktory, které degradují celý dolní tok Botiče, jsou souvislá úprava profilu kamennou dlažbou do betonu a přílišné zahloubení. Z důvodu souvislé úpravy profilu je zde velmi nízká variabilita hloubek v příčném profilu, nenalezneme zde ani žádné struktury dna. Dnový substrát je tvořen především kamennou dlažbou, která je místy překryta sedimenty. Břehová vegetace většinou není přítomna nebo se jedná o jednotlivé stromy a keře. Niva i příbřežní zóna je kryta zástavbou. Na základě výše zmíněného lze označit Botič jako typický městský tok trpící tzv. syndromem urbanizovaného toku. Mezi charakteristické příznaky syndromu patří zvýšená koncentrace živin a znečišťujících látek, změna stability a morfologie koryta, snížená rozmanitost bioty a zvýšená dominance tolerantních druhů (Paul a Meyer, 2001, Meyer a kol. 2005). Velkým problémem kromě již zmíněných je i změna odtokového režimu vlivem zvyšující se plochy nepropustných povrchů, čímž dochází k zrychlenému odtoku vod při intenzivních dešťových srážkách. Koryto se následně rychle zaplní a objekty v korytě jsou vystaveny velkým rychlostem proudění a jeho vysoké vymílací schopnosti.

Zlepšení vzhledu koryta a břehových porostů bylo jedním z cílů akce u Fidlovačky a je autorem považováno za zcela správné. Alespoň částečné rozvolnění jinak přímé kynety a umístění vegetačních kazet přineslo zlepšení (viz obr. 13). Aby bylo možné hodnotit akci, jako úspěšnou je třeba, aby přečkala delší časové období bez výraznějších známek degradace. Rozvolnění proudnice a rozčlenění dna, které zde bylo vytvořeno, stále funguje a částečně tak zvyšuje diverzitu proudění v jinak velmi stereotypním korytě. Bohužel všechny vegetační kazety s mokřadními rostlinami jsou již dnes vyplaveny. Jediné co zbylo, jsou sítě, které měly mokřadní rostliny stabilizovat v úložných kazetách. Vyplavené kazety dnes částečně fungují jako postranní vnitro korytové tůň, kde se usazují sedimenty anebo se v nich hromadí nečistoty (odpadky). Tím pádem mají spíše opačný efekt, neboť výrazně zhoršují celkový vzhled koryta, které působí velmi nevzhledně a spíše jako skládka odpadu. Vegetační opevnění v podobě mokřadních rostlin tak nesplnilo svůj účel, neboť mělo být funkční bez nároků na zvláštní údržbu. Navíc byly vegetační kazety již jednou opraveny po povodni v roce 2013. Další opravy vidí autor jako bezpředmětné, neboť kazety jsou v korytě při vyšších vodních stavech vystaveny velkým rychlostem proudění, kterým nejsou schopné odolat.

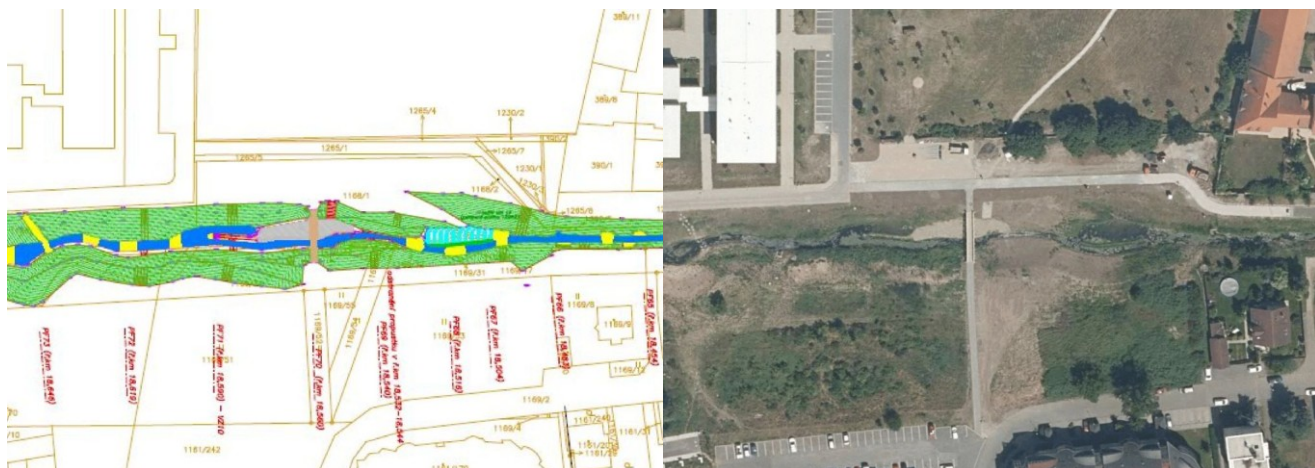
Obr. 19: Srovnání projektu v Hostivici s reálným stavem (zdroj: CENIA, ČÚZK)

V obou případech odpovídá projektová dokumentace realitě zjištěné na základě terénního průzkumu a ortofota. Pouze v Hostivici byl původní projekt mírně pozměněn v úseku extravilánu z důvodu křížení inženýrských sítí, tato změna ovšem byla zanesena do aktualizované dokumentace.

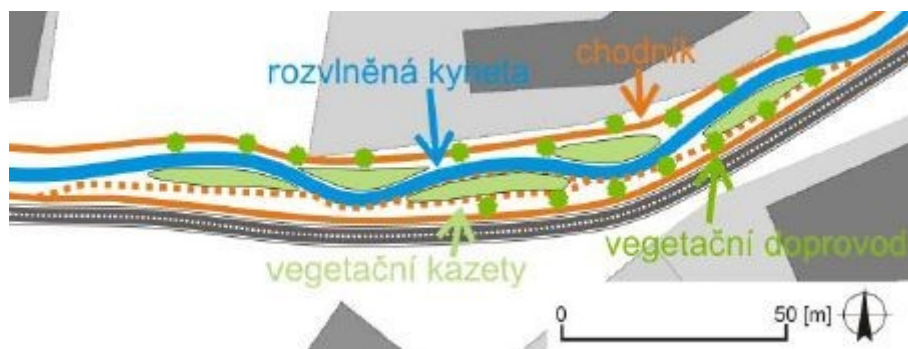
Obr. 20: Schematické zobrazení provedené revitalizace (zdroj: REURIS, 2009)

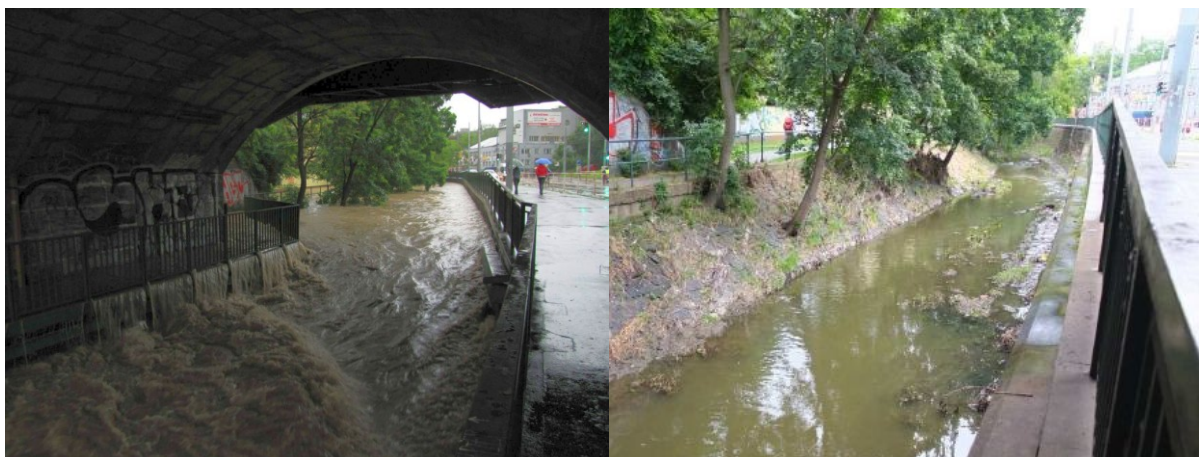
Během povodně v červnu 2013 bylo porušeno opevnění koryta, vytvořené vegetační kazety byly vyplaveny. Porušené opevnění muselo být následně opraveno.

Obr. 21: Revitalizovaný úsek během povodně a po povodni (zdroj: rajce.net, 2013; Magistrát hl. m. Prahy, 2013)

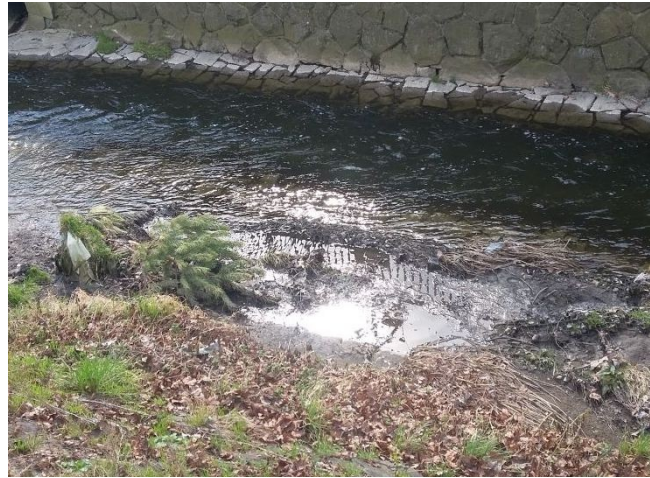
Obr. 23: Vyplavená vegetační kazeta s vánočním stromkem

Celkový negativní vzhled ještě umocňuje vandalismus a bezohledné chování lidí v okolí vodního toku, jak ukazují obr. 22 a 23.

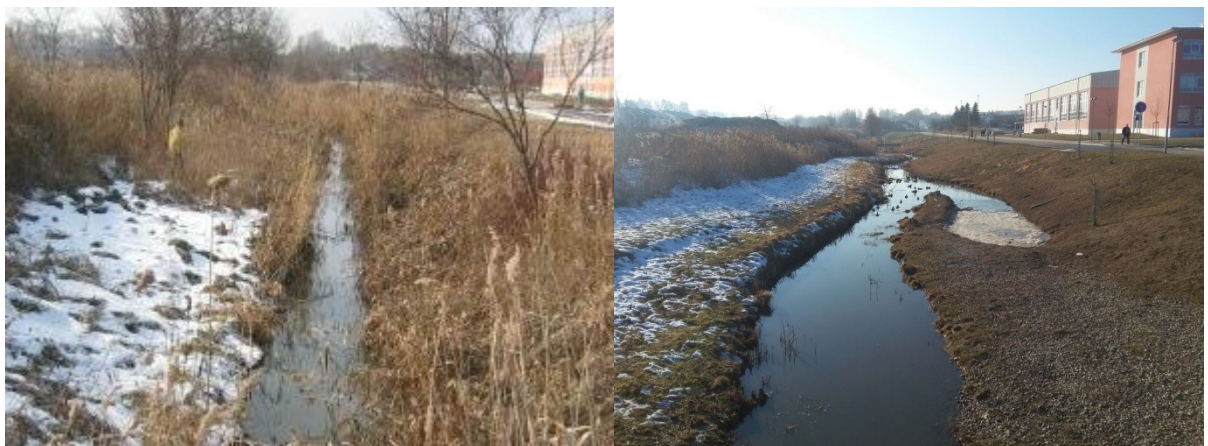
Jako zásadní pozitivum vidí autor nahrazení původní napřímené a monotónní strouhy členitějším korytem. V úseku LIT001 bylo vytvořeno přírodě blízké koryto s malou kapacitou (Q_1 - Q_{30d}). V úsecích LIT004 a LIT006 bylo zřízeno složené kapacitní koryto, které navrátilo přírodní charakter potoka a zároveň zvýšilo protipovodňovou ochranu obce. V ostatních úsecích nebylo možné změnit stávající průtočný profil a tak bylo koryto alespoň rozčleněno balvany a kamennými záhozy. Díky úpravám koryta bylo dosaženo zvětšení tvarové a hydraulické členitosti koryta. Vhodně umístěné kamenné pasy zvyšují diverzitu hloubek v korytě a charakter proudění.

Obr. 24: Změna vzhledu a tvaru koryta v úseku LIT006 (zdroj: SVIP, 2015 a vlastní foto)

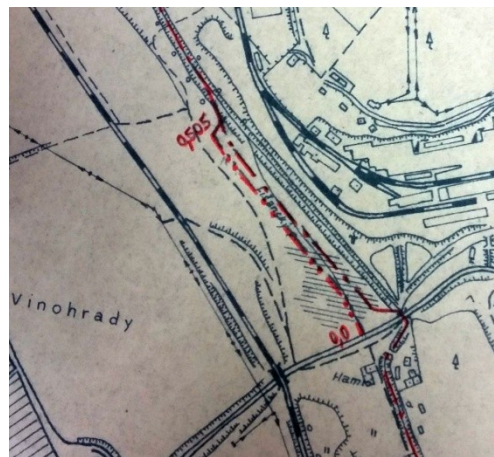
Horní úsek je od silnice Rakovník – Praha po železniční most Rakovník – Lišany (2,124-3,827 km). V úseku bývalého Velkého rybníka (2,172-2,9 km) bylo vybudováno zcela nové koryto, které bylo posunuto několik desítek metrů doprava v nivě. Důvodem byl vznik náspu Rakovnických keramických závodů na levém břehu původního koryta, který přetěžoval levý břeh koryta. Navržená úprava v novém korytu byla tvořena laťovými plůtky a dno bylo zpevněno pohozem. Od úseku 2,8 km po 3,827 km bylo koryto navraceno do opuštěného původního koryta toku. Toto koryto fungovalo jen částečně, neboť v roce 1977 bylo vybudováno v nivě provizorní koryto, které převádělo vodu z Lišanského potoka v úseku 2,8-3,62. Provizorní koryto bylo v rámci této úpravy zasypano a Lišanský potok se vrátil do původního koryta (Agroprojekt Praha, 1995). „Pozn. Provizorní koryto je zakresleno na stavebním plánu z roku 1991 a je zmíněno i v dokumentaci, ovšem správce toku o žádném takovém korytu nemá informace.“

Obr. 34: Červeně znázorněné posunuté koryto potoka u Šamotky (Agroprojekt Praha, 1995)

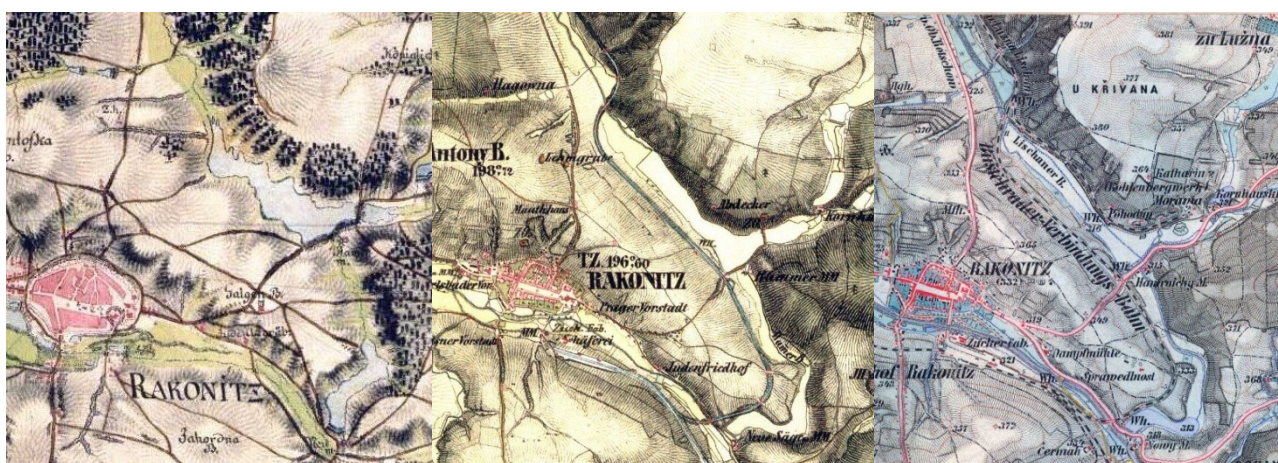
Pro analýzu změny délky a tvaru toku byly využity mapy II. a III. vojenského mapování, lze však využít i řady jiných historických mapových děl jako např. map I. vojenského mapování, které jsou neocenitelným historickým podkladem pro sledování stavu a vývoje české krajiny. Oproti mapám II. vojenského mapování nám umožňují posunout sledování vývoje o 50-60 let dozadu, avšak nevznikly na přesném geodetickém mapování (Lipský, 2002). Na obr. 36 níže je srovnání map všech 3 vojenských mapování, které nám pokrývají období zhruba let 1780 až 1880. Na obr. 37 je na mapách znázorněna dolní část povodí Lišanského potoka na okraji Rakovníka a v oblasti Šamotky. Tomuto úseku je věnována zvláštní pozornost v části – změna dolního toku.

Obr. 36: Srovnání map I., II. a III. vojenského mapování (zdroj: CENIA, Oldmaps Geolab)

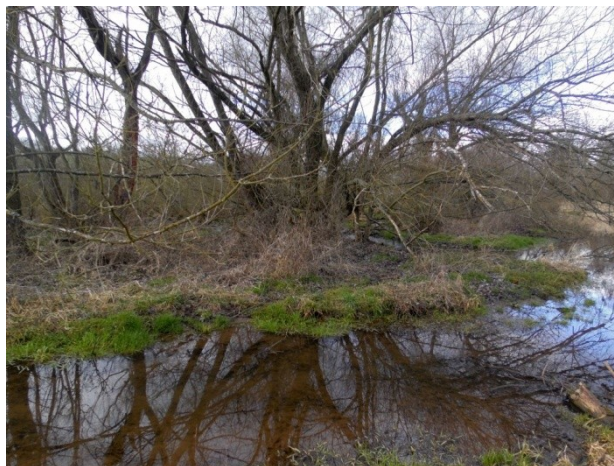
Obr. 38: Zamokřená údolní niva v místě bývalého Velkého rybníka

Velmi dobře je patrný obrovský nárůst zastavěných ploch v tomto úseku. K největšímu nárůstu zastavěných ploch došlo v oblasti Šamotky, kde vznikl velký průmyslový areál RAKO I Rakovník. RAKO I Rakovník se částečně nachází v místech bývalých rybníků Kavan a Velkého rybníka. V místech vypuštěného Velkého rybníka se dnes z větší části nachází zamokřené louky, společně s ornou půdou a částečně zalesněnými úseky. V těchto místech došlo v minulosti k významnému zúžení údolní nivy. Během rozšiřování areálu RAKO I vznikl násep v levobřežní části nivy, ten značně přetěžoval levý břeh koryta, a tak bylo celé koryto posunuto výrazněji do pravobřežní části nivy. Na druhé straně nivy vznikl obdobný val tvořený hlavně stavebním materiálem a sutí. Hamr v polovině 19. století fungoval jako mlýn, v jeho okolí se nacházely vlhké louky, které zde přetrvávají až dodnes. Na obr. 39 níže je porovnání vzhledu oblasti Hamru s přírodním skalním stupněm na konci 19. století a v současnosti.

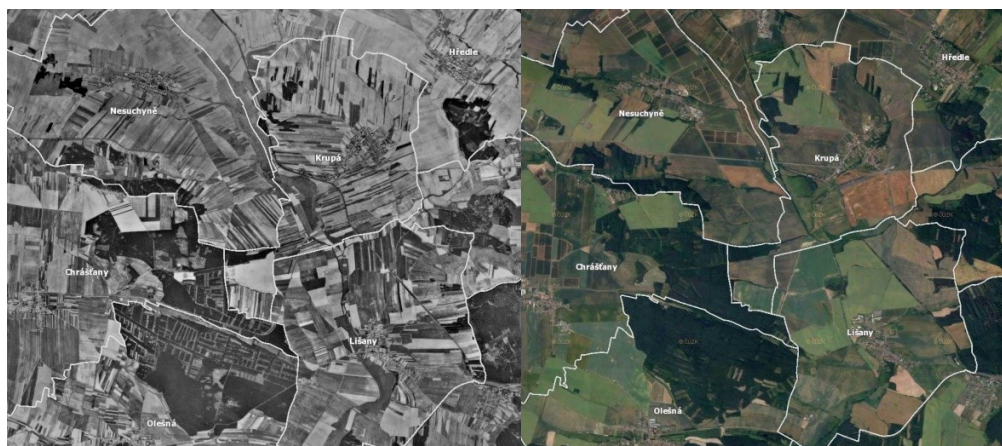
Obr. 41: Změna mozaikovitosti krajiny od 50. let 20. století do současnosti (Kontaminace.cenia)

Kromě samotné struktury využití krajiny je velmi důležitá z hlediska retence vody i struktura uspořádání ploch a plošek v krajině (mozaikovitost). Až do poloviny 20. století byla zemědělsky využívaná krajina v zájmovém povodí charakteristická pestrou mozaikou ploch a plošek. Změna nastala s nástupem zemědělské kolektivizace počátkem 50. let 20. století, kdy došlo k scelování pozemků za účelem snazší manipulace zemědělské techniky, rozorání mezi a odstranění remízků. Tím se výrazně snížil objem vody zadržovaný mikroreliefem krajiny a došlo ke zvýšení vodní eroze (Trnka, 2007). Jasně patrný rozdíl v mozaice krajiny je na obr. 41.

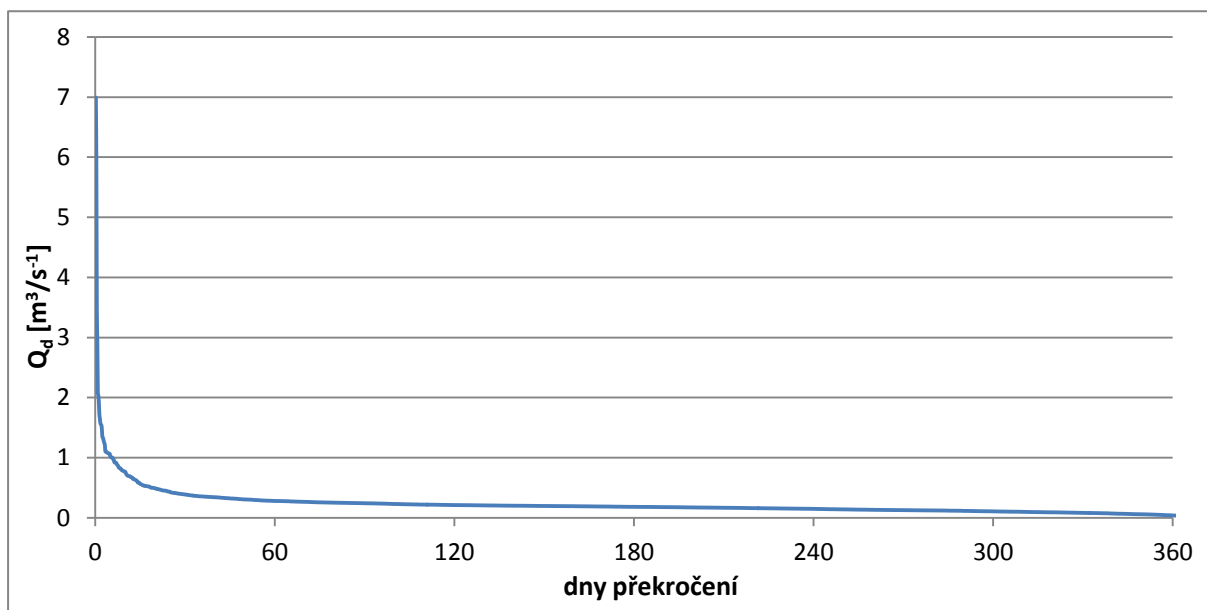
Graf 4: Čára překročení průměrných denních průtoků 2010 - 2015 (zdroj: VÚV, 2016)

Z poskytnutých dat byla sestrojena čára překročení průměrných denních průtoků, která je znázorněna v grafu 4 níže. Z této čáry byly následně odečteny hodnoty M-denních průtoků uvedené v tabulce 15. V porovnání s daty ČHMÚ vyšly mnohem vyšší hodnoty M-denních průtoků.

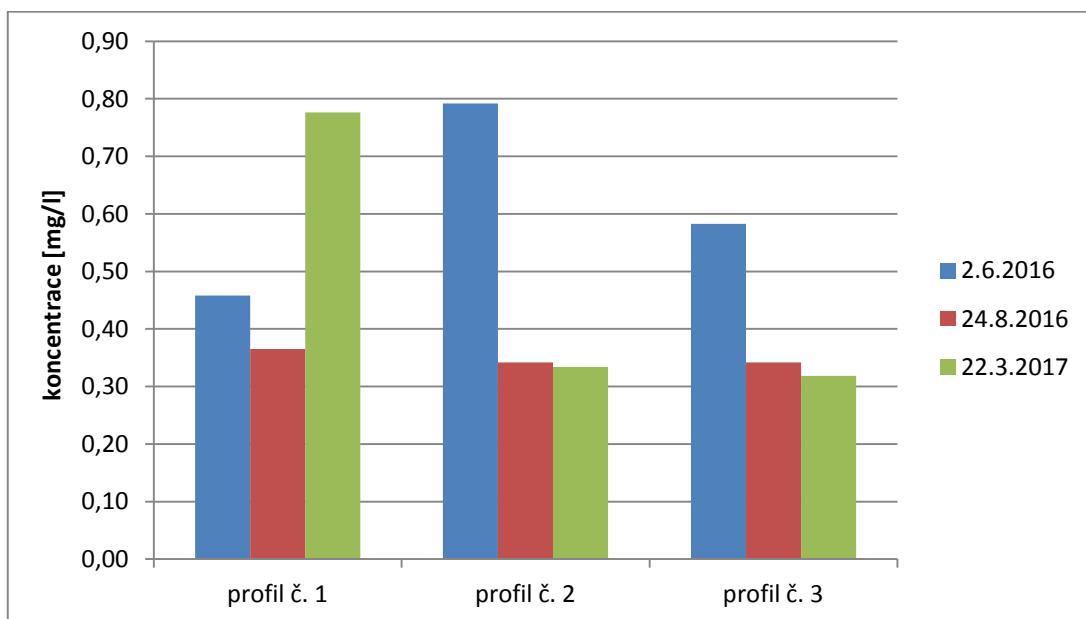
Graf 12: Koncentrace amoniakálního dusíku ve sledovaných profilech

Parametry se zvýšenou koncentrací jsou i amoniakální dusík a elektrolytická konduktivita, které jsou na základě nejnepříznivější klasifikovány III. třídou jakosti. Naměřené koncentrace amoniakálního dusíku jsou znázorněny v grafu 12 níže.

Amoniakální dusík je nestálý a při dostatku rozpuštěného kyslíku ve vodě rychle oxiduje na NO_2^- a NO_3^- . Naměřené koncentrace amoniakálního dusíku většinou odpovídají II. třídě jakosti. Ovšem v každém profilu byla jednou naměřena koncentrace odpovídající III. třídě jakosti. Nejvyšší koncentrace v profilu č. 1 byly naměřeny v březnu, kdy byl výrazně vyšší průtok vody. To naznačuje, že by zdrojem mohla být dusíkatá hnojiva, jež se do toku dostávají splachem z polí. U zbylých dvou profilů byly koncentrace v březnu naopak nejnižší ze tří

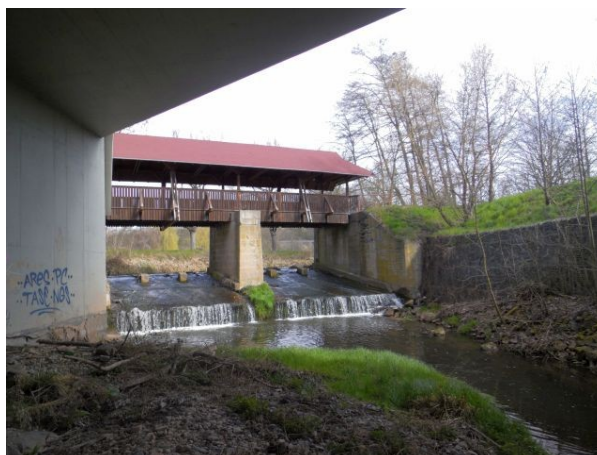
Obr. 42: Jez v LIS001

Počáteční úsek LIS001 je hodnocen stupněm 4. Břehy nenesou známky upravenosti až k silničnímu mostu, kde je břeh pod silničním mostem opevněn gabiony. Pod pěší lávkou u Tyršova koupaliště navazuje v okolí jezu zpevnění břehu betonem. Břehy jsou lemovány liniovou vegetací, v níž převládají jasaný a kleny.

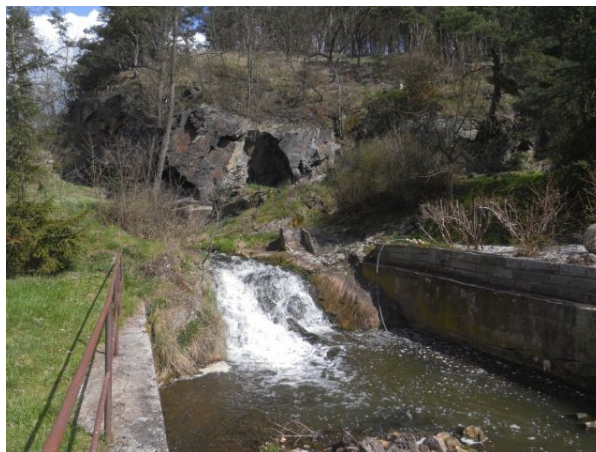
Obr. 43: Přírodní stupeň LIS010

Úsek LIS010 představuje unikátní část celého Lišanského potoka. Tento úsek je nejlépe hodnoceným, neboť nebyl nikdy v minulosti upravován. Lišanský potok zde proráží skalním podložím a vytváří zde výrazný přírodní stupeň.

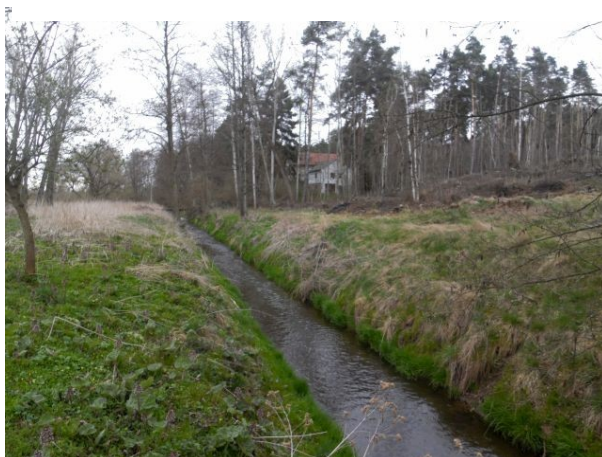
Obr. 44: Koryto v úseku LIS019

Úseky LIS017-LIS022 jsou hodnoceny stupněm hydromorfologické kvality 2 a 3. Tato část toku byla rovněž v minulosti opevněna kamennou dlažbou a zahloubena. Provedená úprava nese známky rozpadu, místy není skoro zřetelná a je překrytá přírodním substrátem, z větší části zachovalé opevnění je pouze v úsecích LIS019 a LIS020. Dnový substrát je kromě zbytků umělého substrátu tvořen hlavně prachem, pískem a šterkem. Mrtvé dřevo bylo pozorováno v menší míře a struktury dna také. Charakter proudění má podobu klouzavého proudu s menšími úseky slapového proudu.

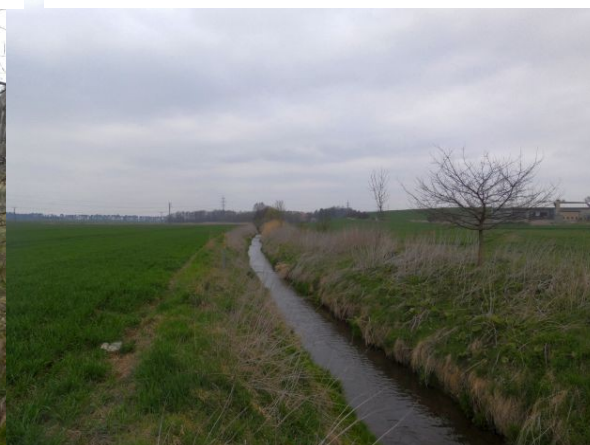
Obr. 45: Lišanský potok protékající zemědělskou krajinou v úsecích LIS027 a LIS028

Poslední mapované úseky toku LIS023-LIS027 jsou hodnoceny stupněm 2 a mají velmi podobný charakter. Jako u většiny předcházejících úseků zde byl potok napřímen, upraven kamennou dlažbou a zahlouben. Šířka koryta se z důvodu provedených úprav příliš nemění, variabilita hloubek je většinou nízká a místy střední. V úsecích LIS024 a LIS025 je opevnění koryta v pokročilém stádiu degradace, břehy jsou narušeny menšími nátržemi a dochází tak k mírnému rozvlnění kynety. Mrtvé dřevo se v korytě vyskytuje v malém množství. Příležitostně zde nalezneme tůň a mělčiny.

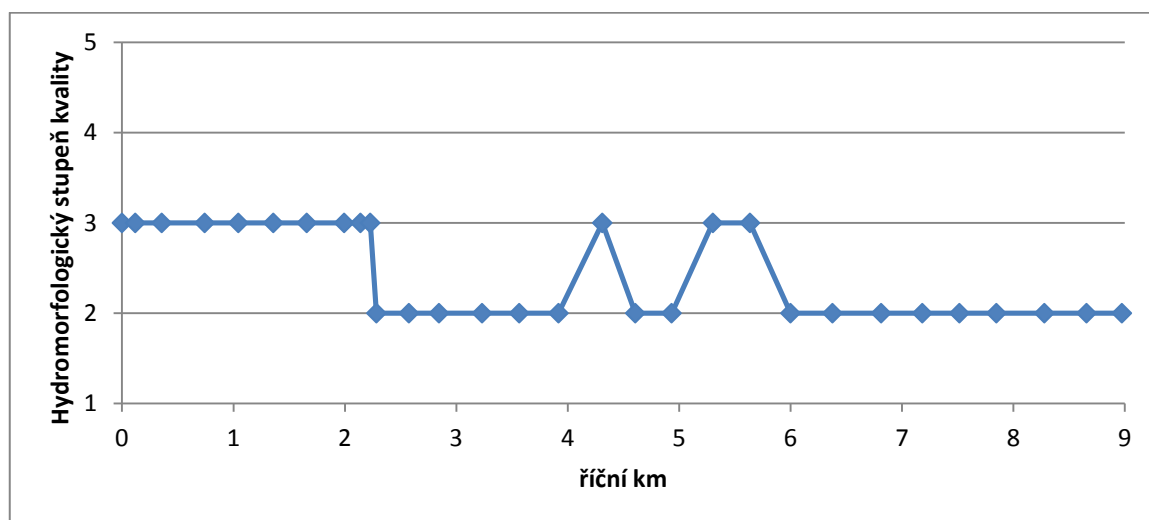
Graf 14: Vývoj kvality zóny koryta v podélném profilu

Celkově je stupněm 2 hodnoceno 17 úseků a stupněm 3: 12 úseků. V grafech 13 a 14 je znázorněna četnost zastoupení jednotlivých stupňů hydromorfologické kvality a vývoj kvality zóny koryta v podélném profilu.

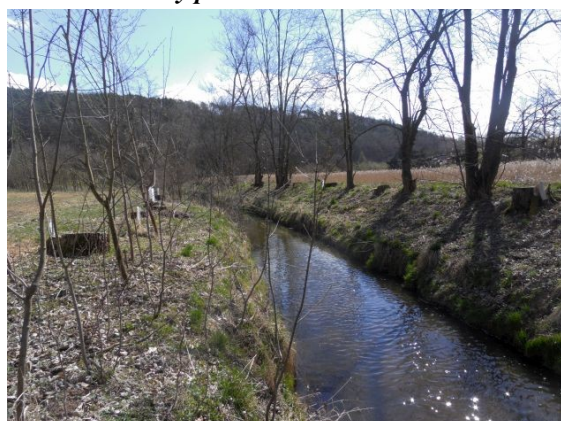
Obr. 47: Břehový porost v úseku LIS006

Následují úseky LIS002 až LIS007, které mají velmi podobné vlastnosti a jsou hodnoceny stupněm 2. Břehy byly v minulosti opevněny kamennou dlažbou, dnes dochází z velké části k rozpadu této úpravy a v některých částech není tato úprava již čitelná. Břehy jsou kryty liniovou vegetací jdoucí souvisle podél celé délky toku.

V úseku LIS006 bylo na jaře 2016 vykáceno velké množství stromů na obou březích toku. Vykáceno bylo rovněž množství stromů v úseku LIS003 na pravém břehu. Na levém břehu navazuje na Lišanský potok les s loukami, na pravém břehu nalezneme v úsecích LIS002 až LIS005 vodní plochy a rákosiny. V úseku LIS006 a LIS007 poté na pravém břehu převládají louky.

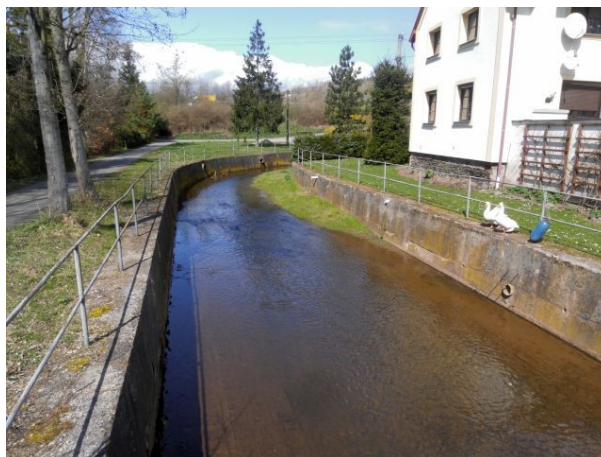
Obr. 48: Souvislá úprava v profilu LIS009

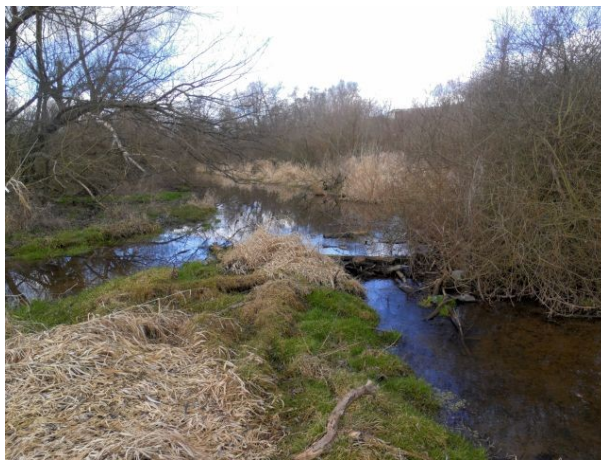
Obr. 49: Zpřirodňené koryto se zamokřenou příbřežní zónou v úseku LIS012

Dále následují úseky LIS010 až LIS013 hodnocené velmi dobře stupni 1 a 2. Vůbec nejlépe je hodnocena zóna břehu/příbřežní zóně v úsecích LIS010 a LIS012. Úsek LIS010 je již zmiňovaný unikátní přírodní úsek nad Hamrem. V úseku LIS012 došlo k totální destrukci původní úpravy laťovými plůtky, celá niva a příbřežní zóna je značně zamokřená a vyvinulo se zde cenné mokřadní společenstvo s keřovými vrubami. Toto společenstvo začíná již v úseku LIS011, kde společně s rumištními společenstvy tvoří ve vegetačním období prakticky neprostupnou bariéru. Příbřežní zónu v této části tvoří především mokřad a vlhké louky. Celý tento úsek toku byl v minulosti opevněn laťovými plůtky, tato úprava pokračuje až do úseku LIS015 a z velké části je rozpadlá.

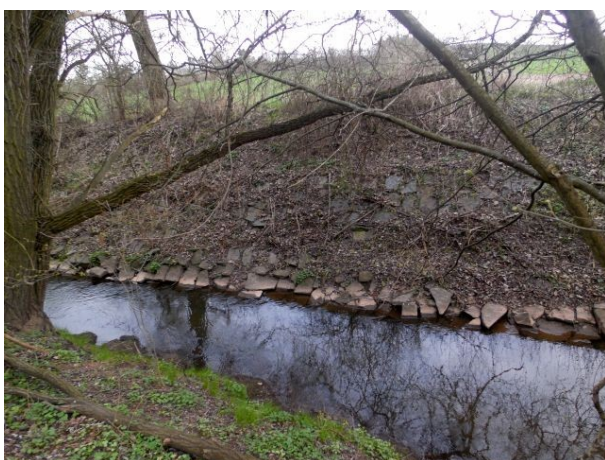
Obr. 50: Břehová úprava v úseku LIS016

Za železničním mostem následují úseky LIS016 až LIS018, které jsou hodnoceny stupněm 3. Úprava břehu kamennou dlažbou je více zachovalá než v předchozích úsecích, břehy jsou lemovány převážně liniovou vegetací. Okolo potoka se po obou březích rozkládají rákosiny místy přecházející v mokřad, pouze v menší míře se na pravém břehu rozkládají louky a zemědělské plochy.

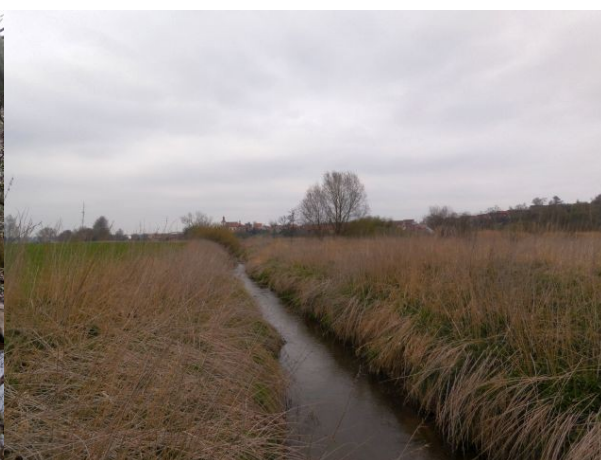
Obr. 51: Trávobylinná vegetace v úseku LIS024

V poslední části (úseky LIS023-LIS029) Lišanský potok protéká zemědělskou krajinou, kde je břehová vegetace většinou tvořena trávobylinnou vegetací s jednotlivými stromy. Břehy jsou opevněny kamennou dlažbou a kamennou rovnatinou, opevnění je v této části více zachovalé než v úsecích ležících níže po toku. Břehová vegetace není tak kvalitní jako u předchozích úseků a v příbřežní zóně převládají zemědělské plochy, proto jsou tyto úseky hodnoceny většinou stupněm 4. Výjimkou je úsek LIS024 hodnocený stupněm 3 a závěrečný úsek LIS029 hodnocený skóre 3. V úseku LIS024 je opevnění v pokročilejším stádiu rozpadu než v ostatních úsecích. V úseku LIS029 přechází zemědělské plochy v les a mokřad.

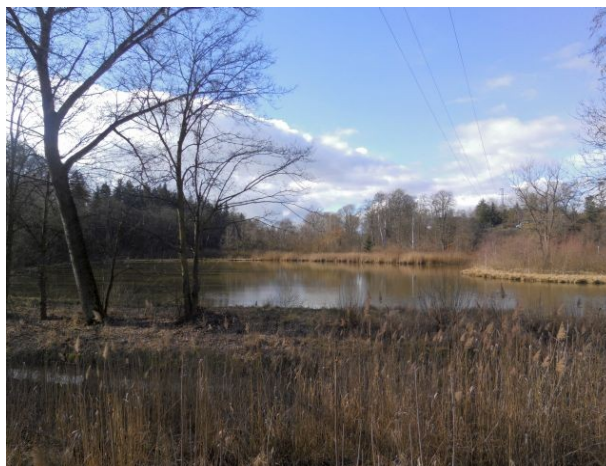
Obr. 53: Vodní plocha s mokřadem v úseku LIS004

Následující 2 úseky, které jsou hodnoceny stupněm 1. Pravobřežní část nivy je pokryta vodní plochou a mokřadem, v levobřežní části je les s trvalým travním porost. Průchodnost nivy není nijak omezena, drobné břehové nátrže jsou poměrně četné.

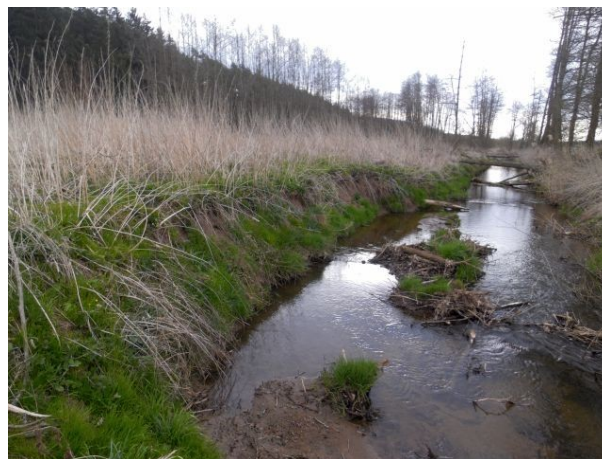
Obr. 54: Rozsáhlá břehová nátrž v úseku LIS014

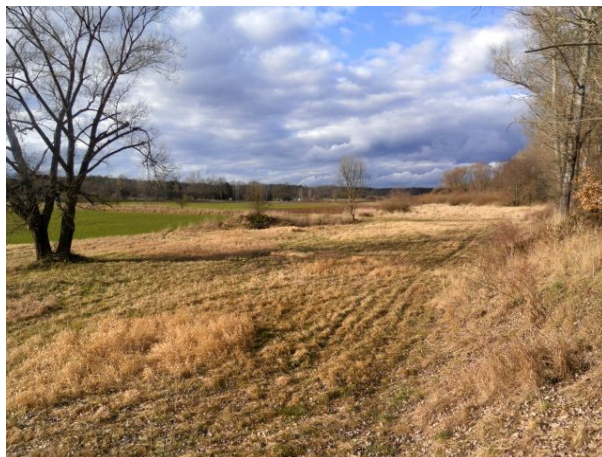
Obr. 55: Pravobřežní část nivy v úseku LIS016

Úsek za železničním mostem LIS016 až LIS019 je hodnocený nejprve stupněm 4 a poté stupněm 3. Oproti předchozím úsekům je zde výrazně omezená průchodnost inundačního území. V úseku LIS016 protíná nivu příčně z pravé strany mohutný násep železniční tratě, navíc od tohoto úseku jde paralelně s korytem protipovodňový val oddělující koryto od zbytku nivy. Nejdříve jde val jen po pravém břehu a od úseku LIS017 jde po obou

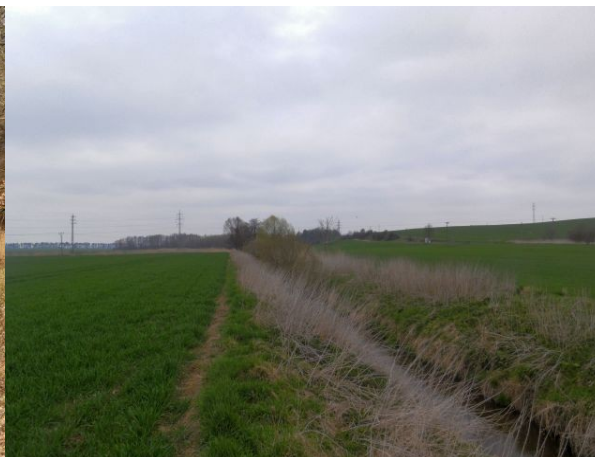
Obr. 56: Niva pokrytá zemědělskou plochou v úseku LIS027 a LIS028

Poslední část toku prochází poměrně jednotvárnou zemědělskou krajinou. Úseky v této části dosáhly shodného skóre 3 s výjimkou úseku LIS027, který je hodnocen stupněm 4. V úseku LIS027 zasahuje do nivy okrajová část obce Lišany. Výskyt břehových nátrží je v této části střední, převažují hlavně drobné nátrže.

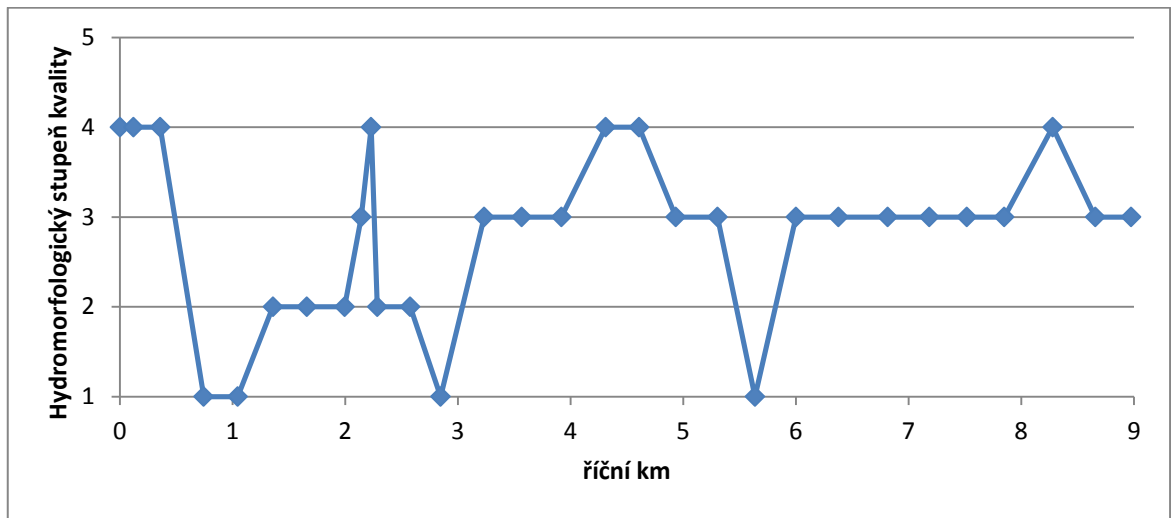
Graf 18: Vývoj kvality zóny inundační území v podélném profilu

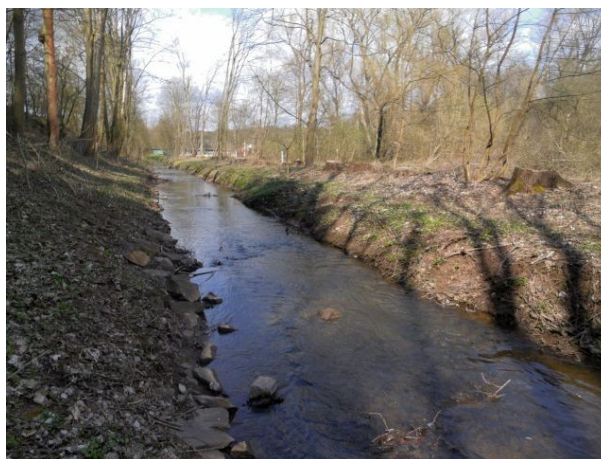
Obr. 58: Lišanský potok v úseku LIS003- dobře patrný je rozpad opevnění na levém břehu

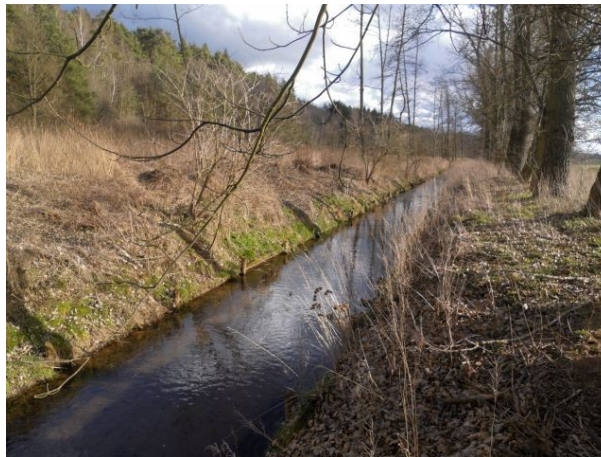
Obr. 60: Lišanský potok v úseku LIS014- koryto opevněné laťovými plůtky a lemované linií vegetací

Následují úseky LIS014 až LIS017, jenž dosáhly skóre 3. Koryto je napřímené, nadměrně zahloubené a má tvar lichoběžníku. Na začátku (LIS014 a LIS015) je koryto ještě stále opevněno laťovými plůtky a poté přechází v kamennou dlažbu, která je více zachovalá než v předchozích úsecích. Údolní niva je tvořena na pravém břehu nejdříve zemědělskou půdou a poté přechází v mokřady a vlhké louky. Na levém břehu se z počátku nachází les, který poté přechází v mokřady a vlhké louky. Část nivy je pokryta roztroušenou zástavbou.

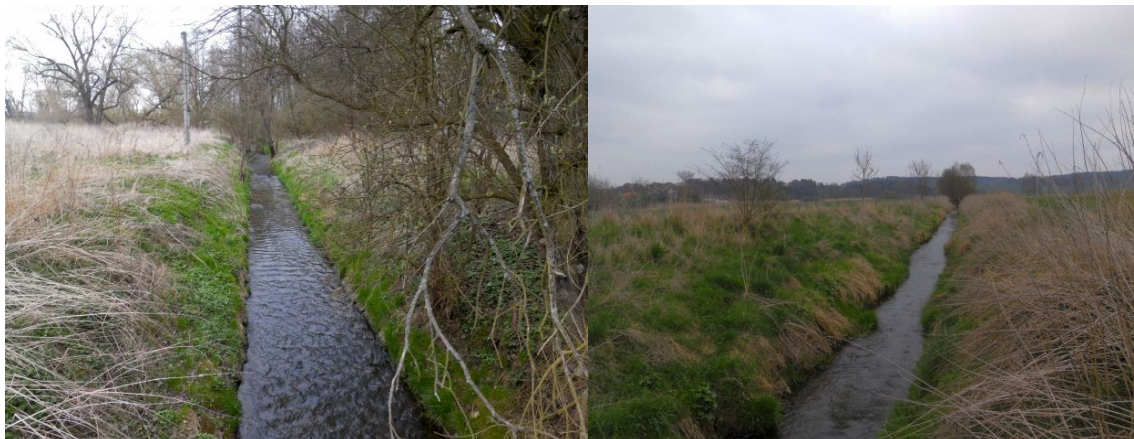
Obr. 61: Lišanský potok v úseku LIS020 – koryto opevněné kamennou dlažbou s typickým tvarem lichoběžníku

Obr. 62: Horní úsek LIS026 u obce Lišany – břehy pokryté trávobylinnou vegetací
