UNIVERZITA KARLOVA V PRAZE

**HODNOCENÍ A NÁVRH REVITALIZAČNÍCH OPATŘENÍ
VODNÍCH TOKŮ V URBANIZOVANÉ A RURÁLNÍ KRAJINĚ**

**ASSESSMENT AND PROPOSAL OF THE RIVER RESTORATION
MEASURES IN URBAN AND RURAL LANDSCAPE**

Diplomová práce

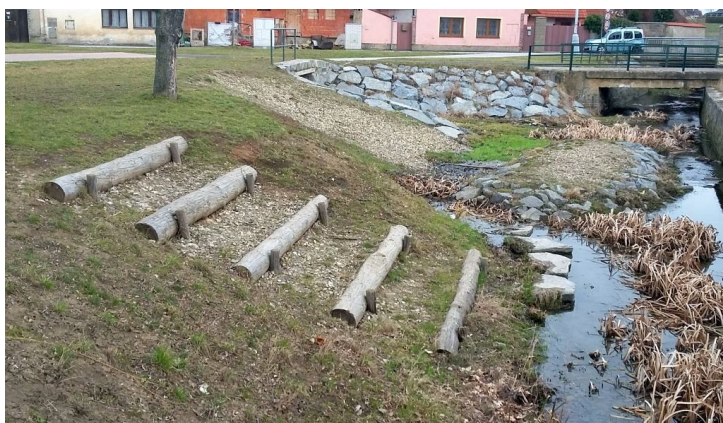
Obr. 74: Schody z kulatiny

V rámci revitalizačních úprav se nabízí i možnost vytvoření prvků zlepšujících vzhled koryta a zvyšujících rekreační potenciál území. Nezbytnou součástí revitalizace je umístění informační tabule. Ta by měla výstižně a poutavou formou informovat o provedené akci a dalších přírodních zajímavostech v území. U obce Lišany lze zlepšit přístup k potoku vybudováním schodiště z kulatiny (viz obr. 74 z Hostivice), dále je možné vybudovat na břehu rekreační sezení v rámci plánovaných sportovišť na levém břehu.

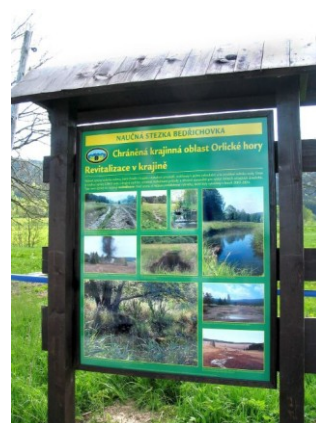
Obr. 75: Informační tabule (zdroj:Just, 2005)

Podél potoka lze vytvořit naučnou stezku s informačními tabulemi (viz obr. 75) a odpočinkovými místy. Naučná stezka by mohla být vytvořena v rámci cyklotrasy, která by navazovala na cyklotrasu č. 0102 u Šamotky a poté pokračovala podél potoka směrem na Lišany, kde by se napojila na již existující cyklotrasu č. 8168. Cyklostezka by zároveň fungovala i jako pěší trasa, neboť mezi Lišany a Rakovníkem vede pouze silnice I/229, která je velice frekventovaná a nebezpečná jak pro chodce, tak pro cyklisty. Jelikož se předpokládá zvýšené zamokření celé nivy potoka, může být cyklotrasa z části vedena po dřevěném povalovém chodníku.

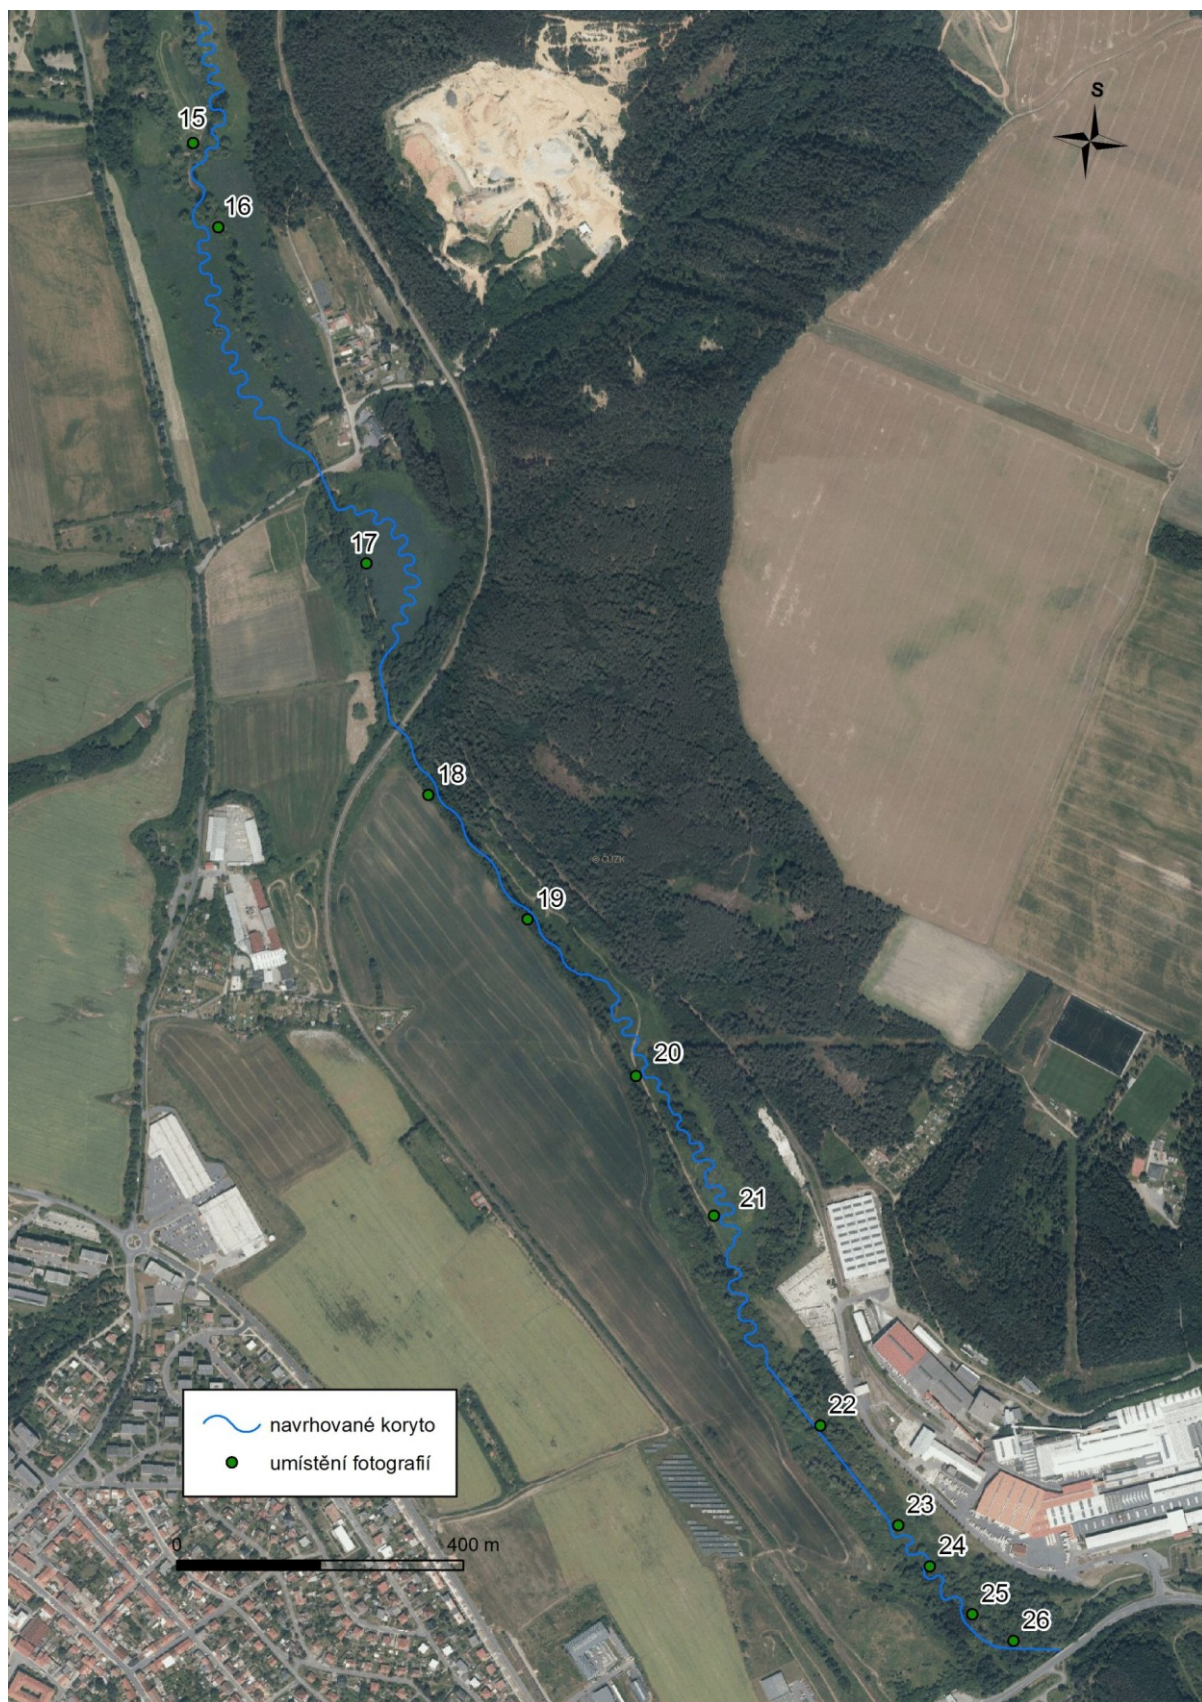
Příloha 11: Navržená trasa toku s vyznačenými místy pořízení fotografií, které mapují terén, v němž bude vedeno budoucí koryto – část 2 (zdroj: ČÚZK)

Při navrhování nové trasy koryta bylo snahou využít a zachovat stávající vegetační doprovod v nivě. V celém zájmovém úseku nalezneme velké množství stromové a keřové vegetace. Navrhovaná trasa toku je z drtivé části nová a tak bude stávající břehový porost využíván v menší míře a spíše budou využity vhodné porosty v nivě potoka. Pro návrh cílové druhové skladby byl využit návrh břehového managementu pro Lišanský potok (Lesoprojekt, 2013). Charakter stávajícího vegetačního doprovodu a vzhled nivy je znázorněn v přílohách 10 a 11 na fotografiích pořízených během terénního průzkumu.
